# Constructieve verbindingen van glas en metaal met ionomeerfolies

Scriptie ingediend tot het behalen van de graad van  
Master in de ingenieurswetenschappen: bouwkunde

Vakgroep Bouwkundige Constructies  
Voorzitter: prof. dr. ir. Luc Taerwe  
Faculteit Ingenieurswetenschappen  
Academiejaar 2007-2008

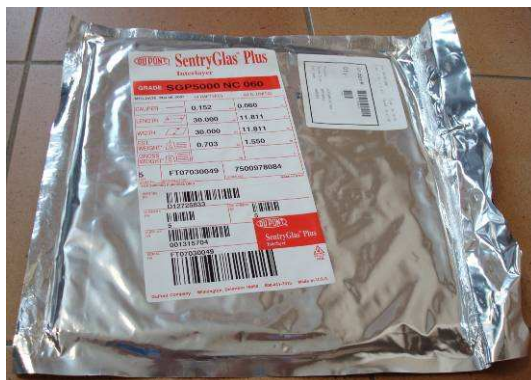
Figuur 1.1: lucht- en lichtdichte verpakking van SGP.

SGP wordt in plaatvorm verhandeld met standaarddiktes van 1,52 en 2,28 mm. Wanneer het materiaal in contact komt met lucht, absorbeert het omgevingsvocht. In tegenstelling tot bij PVB is dit proces onomkeerbaar bij SGP: éénmaal het vocht geabsorbeerd werd, blijft het aanwezig in het materiaal en dit kan hechtingsproblemen veroorzaken. Daarom wordt SGP bij de fabricage lucht- en lichtdicht verpakt (Figuur 1.1). Geopende verpakkingen die niet direct gebruikt worden, dienen terug dichtgekleefd te worden bij een relatieve luchtvochtigheid < 35%<sup>2</sup>.

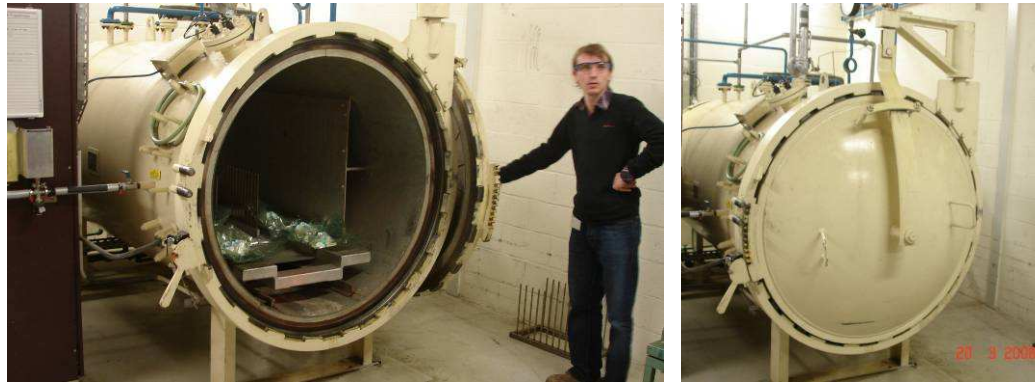
Figuur 1.3: autoclaaf.

De laatste - en voornaamste - stap in het proces is die waarbij het samenstel in de autoclaaf een druk- en temperatuurcyclus ondergaat. Een autoclaaf is een drukvat waarin druk en temperatuur sterk opgevoerd kunnen worden (Figuur 1.3). Deze toestellen kennen allerhande toepassingen, zo ook het realiseren van laminaatverbindingen tussen monolitische glaselementen. Het lamineren van metaal op en tussen glas gebeurt op dezelfde manier.

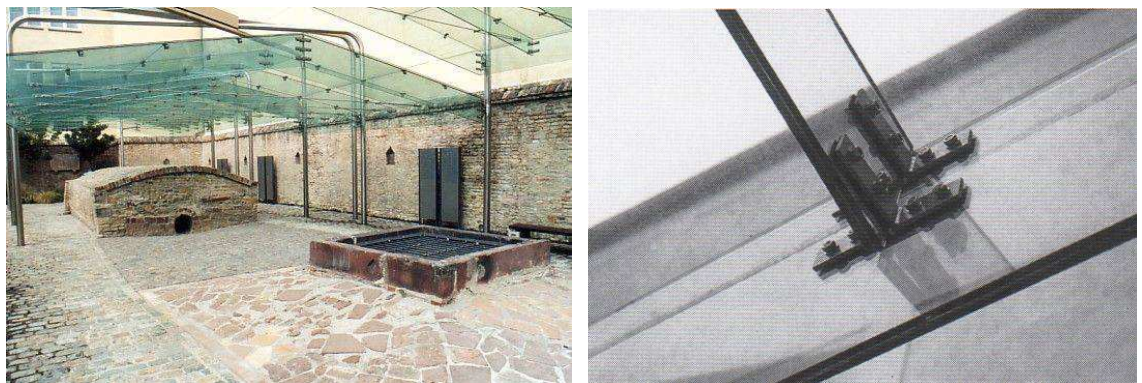
Figuur 1.9: glazen dak van het Judenbad in Speyer (1997)<sup>4</sup> (links) en detail van een passende boutverbinding tussen de glazen liggers (rechts)<sup>5</sup>.

Rond de bout wordt een geprefabriceerde plastic huls (Figuur 1.8) aangebracht die zich onder belasting aanpast aan de vorm van de boorgatranden. De huls kan zowel van stijve materialen (aluminium of nylon<sup>2</sup>) als van zachtere materialen (POM<sup>3</sup>) gemaakt zijn. Het spreekt vanzelf dat een glad en egaal boorgatoppervlak de krachtswerking bevordert en spanningsconcentraties beperkt (Figuur 1.8 rechts). Een uniforme krachtsoverdracht wordt verkregen indien de boorgatdiameter minstens zo groot is als de dikte van de glasplaat. In het geval van gelamineerde glasplaten dient de afwijking tussen de assen van de boorgaten van de monolitische platen zo klein mogelijk te zijn. Figuur 1.9 toont hoe passende bouten aangewend wordt om een verbinding tussen twee glazen vinnen te realiseren. De verbinding vindt plaats in het midden van de overspanning zodat enkel een buigend moment moet opgenomen worden (en geen dwarskracht). Vandaar dat geen diagonale trekkabels aangebracht werden.

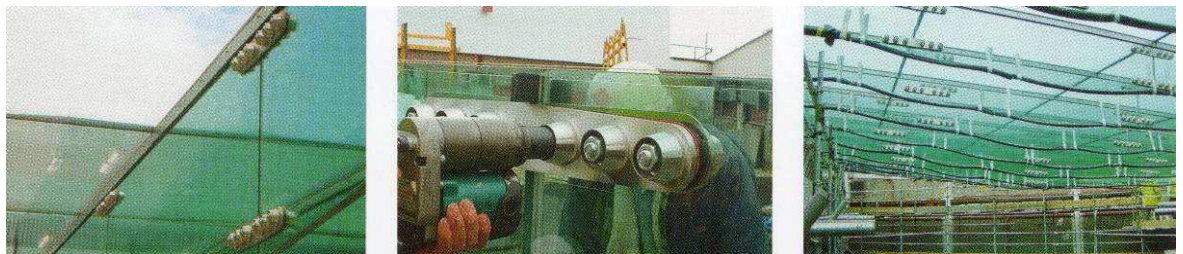
Figuur 1.13: afgeronde voorspanplaten bij de glazen liggers van Wolfson Ziekenhuis van de universiteit van Glasgow, Groot-Brittanië (2002)<sup>3</sup>.

Aangezien de krachten niet via de bouten worden doorgegeven, kan men gemakkelijk toleranties toelaten door de boutgaten te overdimensioneren. Bij zeer stijve voorspanplaten ondergaan de bouten geen verplaatsingen en doen zich geen spanningsconcentraties voor rond de boorgaten. Door de vorm aan te passen, kan men spanningsconcentraties aan de rand van de voorspanplaten beperken (Figuur 1.13).

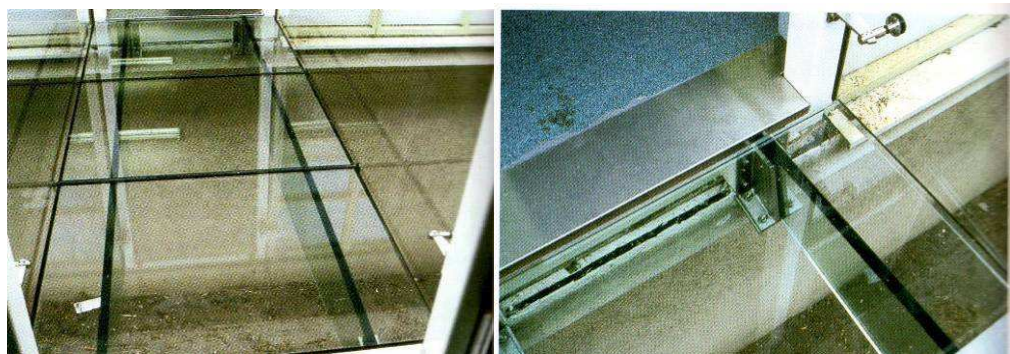
Figuur 1.25: lineaire adhesieve verbinding tussen liggers en vloerplaat bij de glazen voetbrug in Rotterdam, Nederland (1994)<sup>2</sup>.

In Figuur 1.25 wordt een andere toepassing afgebeeld waarbij een glazen vloerpaneel op een glazen ligger gekleefd wordt, gebruik makend van een adhesieve siliconenstrip.

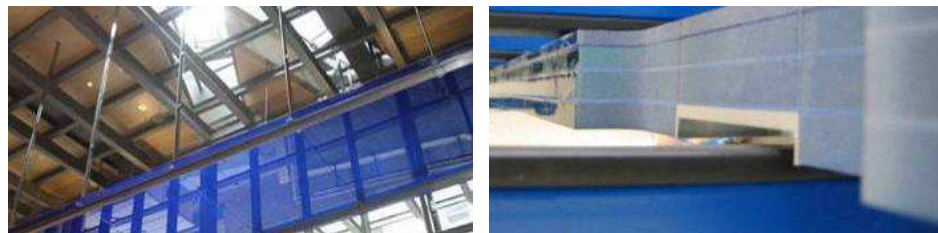
Figuur 1.27: Blauwe voetgangersbrug in het gemeentehuis van Seattle, VS, ontwerp: James Carpenter Design Associates (2002) en detail van een ingelamineerd aluminium U-profiel.

In Seattle werd een 20 m lange voetgangersbrug geconstrueerd in de inkomhal van het gemeentehuis (Figuur 1.27). Het brugdek (2,5 m breed) bestaat uit blauwe gelamineerde glaspanelen (SGP) die steunen op twee stalen rails, die op hun beurt werden opgehangen aan de dakconstructie.

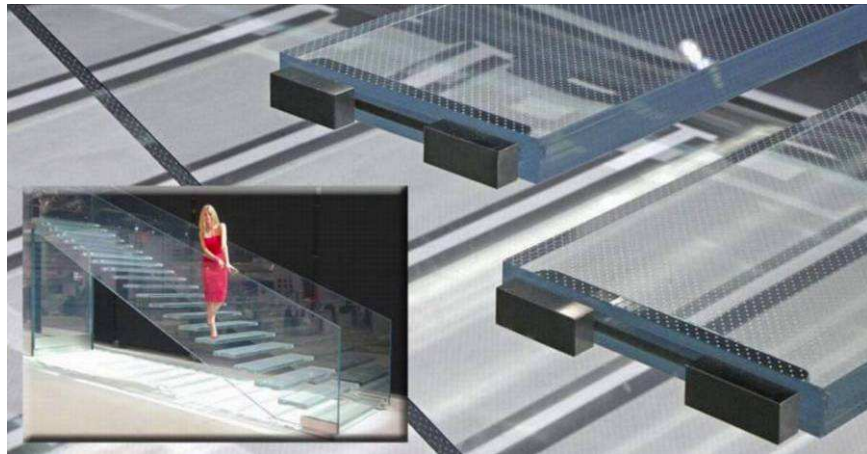
Figuur 1.30: glazen trap van Seele GmbH & Co.KG in Gersthofen, Duitsland (2006).

Tijdens Glasstec 2006 in Düsseldorf pakte glasfabrikant Seele GmbH & Co.KG (Gersthofen) uit met een glazen trap waarbij voor het eerst geen boorgaten gebruikt werden (Figuur 1.30). De trap heeft een lengte van 8,5 m, de treden meten 1,4 bij 0,3 m.

Twee glazen liggers vangen de belastingen van de treden op en dienen tevens als balustrade (Figuur 1.30). Per trede werden aan elke zijde tegen de glaswand twee metaalblokjes gelamineerd met behulp van SGP (Figuur 1.31). Eén metaalblokjes meet slechts 40 mm bij 100 mm en bestaat uit roestvrij staal. De blokjes werden met elkaar verbonden doormiddel van een soort uitkragende lip. Op deze lip plaatste men de glastreden, die op hun beurt aan de onderzijde voorzien zijn van een ingelamineerd metaalstuk. Een bout langs de onderzijde van de trede, verbond de twee metaalonderdelen. Al het metaal bestaat uit roestvrij staal.

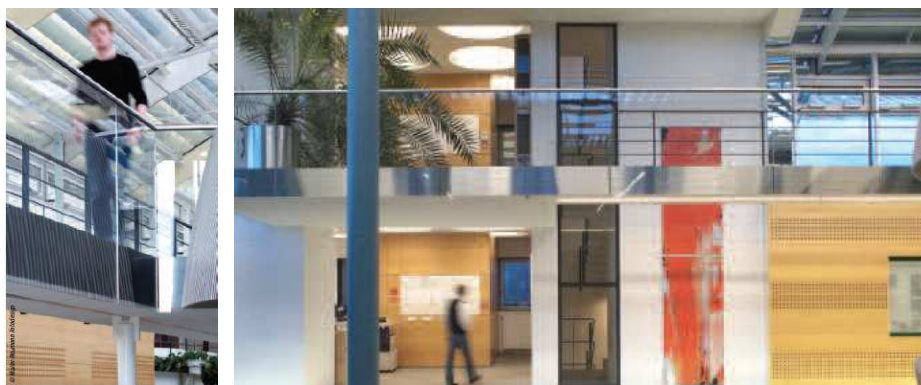
Figuur 1.32: glasbalustrade in het hoofdkantoor van Seele te Gersthofen, Duitsland (2006).

In het hoofdkantoor van Seele GmbH & Co.KG in Duitsland vinden we nog een toepassing van een laminaatverbinding tussen metaal en glas met behulp van SGP. Het betreft een 40 m lange glasbalustrade opgebouwd uit individuele glaspanelen van 2 m breed en 1,2 m hoog (Figuur 1.32). De onderste 30 cm werd telkens gelamineerd tegen een staalplaat. Op die manier wordt een combinatie van schuif- en trekspanningen rechtstreeks door de adhesieve verbinding opgevangen. Extra aandacht werd gegeven aan de ruwheid van het staaloppervlak om een betere hechting te bewerkstelligen. Ook de veiligheid van de balustrade tegen schokbelastingen werd grondig getest en goed bevonden.

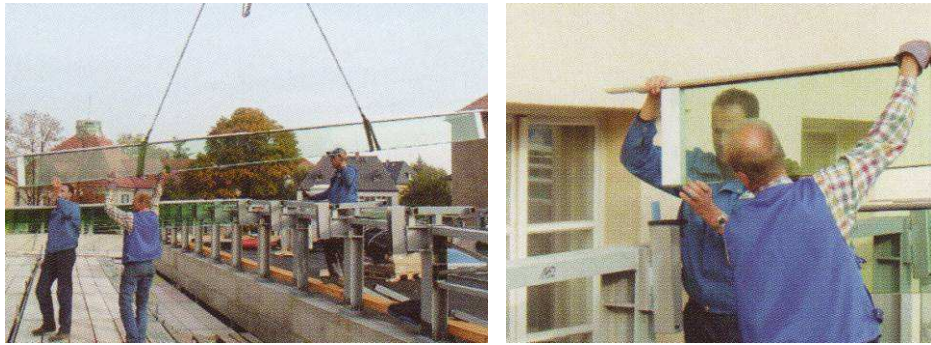
Figuur 2.12: niet-horizontale montage van de gording (dak mensa TU Dresden<sup>1</sup>, 2006).

- c) Deze opstelfouten moeten kunnen vermeden worden door een nauwkeurige montage. Wanneer bewust een niveauverschil tussen de bovenzijde van de hoofdliggers voorzien wordt (om bijvoorbeeld een vlotte afwatering te realiseren), zullen de gordingen onder een helling staan (rotatie om de x-as) en dient dit in rekening gebracht te worden in de verbinding.
- d) Er wordt in eerste instantie verondersteld dat deze onnauwkeurigheid kan vermeden worden tijdens het laminatieproces, ondervinding zal dit bevestigen of tegenspreken (cfr. § 4.4.2 en § 5.4.2).
- e) Idem als d).
- f) Het is vrij waarschijnlijk dat de gording bij een manuele of machinale montage onder een helling op zijn plaats gebracht wordt, hoe zeer ook getracht wordt dit te vermijden (Figuur 2.12).

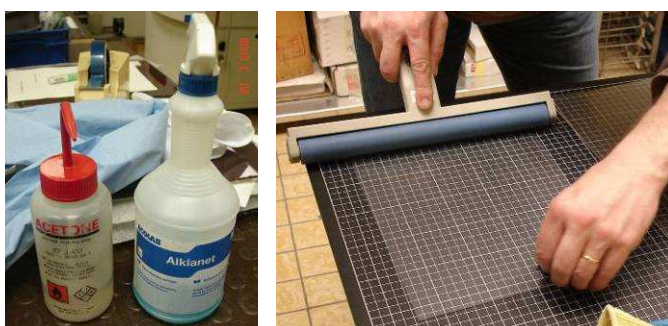
Figuur 3.10: reiniging van de verschillende onderdelen, rechts de Dust Cleaning Roller.

bramen en andere oppervlakteoneffenheden. Voorts dient het metaal met behulp van aceton grondig ontvet te worden. De glaselementen moeten grondig gereinigd worden met een ontvettingsproduct. Tenslotte is het aangewezen de SGP tussenlaag stofvrij te verwerken. Bij deze proefreeks werd de tussenlaag stofvrij gemaakt met een Dust Cleaning Roller<sup>1</sup> (Figuur 3.10).

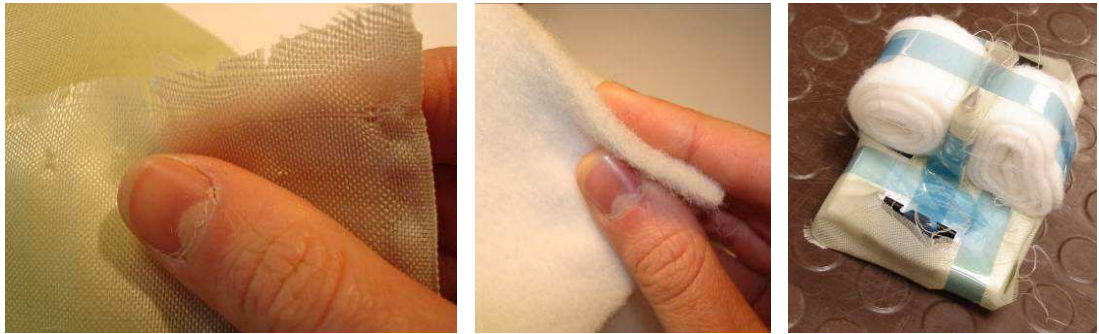
Figuur 3.11: zijde (links), isolatiedeken (midden) en ingepakt proefstuk (rechts).

Een andere voorbereiding die getroffen moet worden, heeft betrekking op de vacuüm bag (zie paragraaf 1.4). Scherpe randen, oneffenheden of niveauverschillen aan het element kunnen scheuren in de vacuüm bag veroorzaken. Daarom dienen de proefstukken voldoende beschermd te worden. Dit kan door een soort isolatiedeken<sup>2</sup> met behulp van kleefband<sup>3</sup> aan te brengen rond de verbinding (Figuur 3.11 midden en rechts). Omdat het isolatiedeken zou blijven kleven in de SGP tussenlaag en dit nadien moeilijk verwijderbaar is, is het aan te raden om eerst een dunne, geweven, zijdeachtige stof aan te brengen. De zijde hecht niet aan SGP waardoor deze naderhand makkelijk verwijderd worden (Figuur 3.11 links). Boven de zijde wordt dan het isolatiedeken aangebracht (Figuur 3.11 rechts).

Tenslotte werd bij alle prototypen zorgvuldig bescherming aangebracht die diende te vermijden dat de vacuüm bags scheurden. Alle scherpe randen, niveauverschillen en uitkragende onderdelen (bovenste insteekelementen) werden op die manier bekleed (Figuur 4.28 rechts en Figuur 4.29 links). De bescherming bestond, zoals bij de proefstukken in fase I, uit een zijdeachtige stof en een soort isolatiedeken (§ 3.3.2, Figuur 3.11).

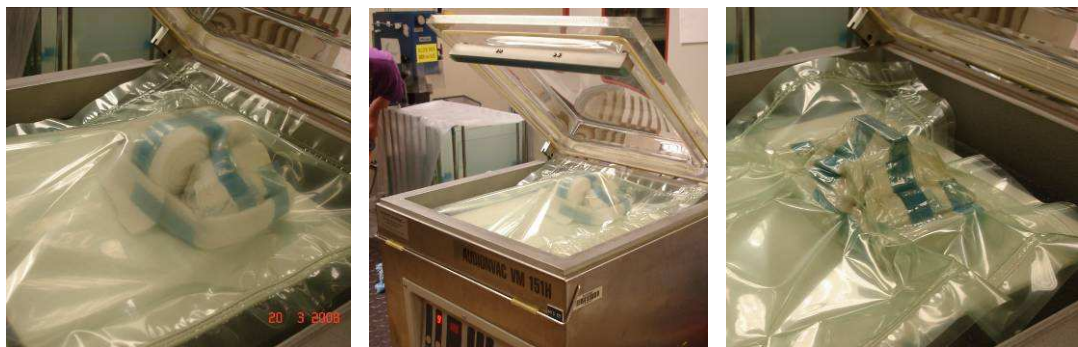
Figuur 3.12: open vacuüm bag (links), vacuümtoestel (midden) en vacuüm verpakt proefstuk (rechts).

Tot slot dient het proefstuk vacuüm verpakt te worden. Hiertoe wordt het in een vacuüm bag<sup>1</sup> gestopt die slechts aan één zijde open is (Figuur 3.12 links). Het geheel wordt in een vacuümtoestel geplaatst dat luchtdicht wordt afgesloten. Vervolgens wordt de ruimte in het toestel (en dus in de open zak) vacuüm gezogen. Daarna wordt de zak dichtgesmolten. Wanneer het toestel geopend wordt, zorgt de atmosferedruk voor het samendrukken van de vacuüm zak (Figuur 3.12).

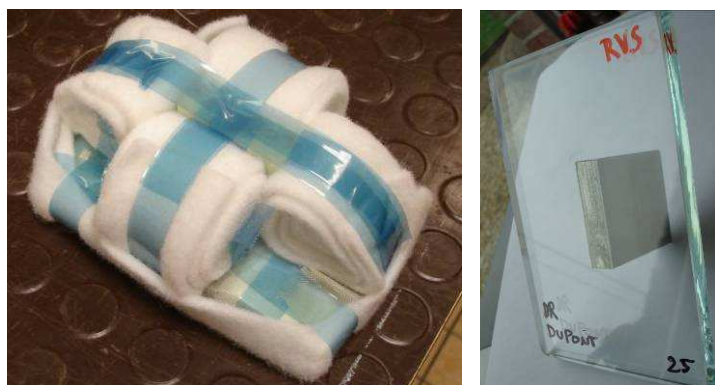
Figuur 3.14: proefstuk RVS\_glad\_T\_25 verpakt (links) en na laminatie (rechts).

Wanneer het autoclaafproces afgelopen was, kon de zak, de bescherming en de mal voorzichtig verwijderd worden (Figuur 3.14 rechts). Het eventueel weggevoerd SGP-materiaal werd weggesneden terwijl het nog warm was.

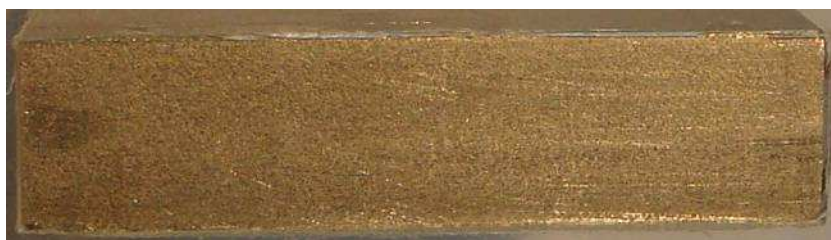
Figuur 3.15: proefstuk RVS\_glad\_T\_25.

Ten gevolge van de vloeï was de dikte van de tussenlaag ongeveer gehalveerd (zie Bijlage A). Verder betroffen het zeer zuivere verbindingen zonder waarneembare luchtinsluitingen (Figuur 3.15).

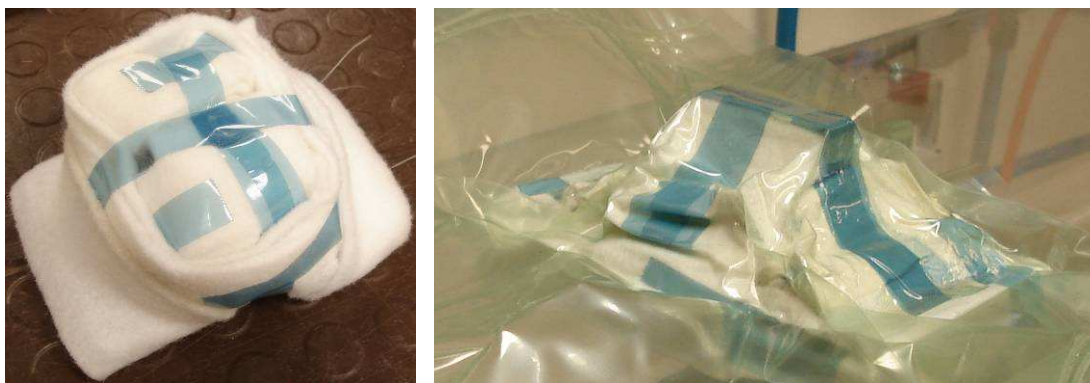
Figuur 3.19: verpakt proefstuk voor (links) en na (rechts) het vacuüm zuigen.

Opnieuw werden scherpe randen en oneffenheden met zacht (isolatie)materiaal beschermd om scheuren in de vacuüm bag te vermijden (Figuur 3.19 links). Figuur 3.19 toont rechts een vacuüm verpakt proefstuk. Let op de sterke vervorming van het witte verpakkingsmateriaal en de duidelijke afdruk van de bovenrand van het metaalelement in de zak. Dit benadrukt het belang van het verpakkingsmateriaal.

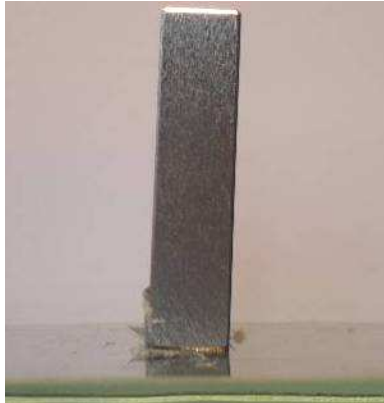
Figuur 3.23: scheefstand proefstuk RVS\_glad\_T\_24.

Bij de proefstukken met een teflon mal werden de zakken niet beschadigd, maar bij al de proefstukken trad het vloeiverschijnsel hardnekkig op. Het SGP-materiaal werd in een zeer dun laagje, maar over een grote oppervlakte uitgesmeerd rond het metaalelement. De teflon mal en het glasplaatje waren in alle gevallen blijkbaar onvoldoende in contact met elkaar. Bovendien was er ook vloeï in verticale richting tegen de zijkanten van het metaalelement. Als gevolg van de overvloedige vloeï was de dikte t quasi nihil. Bij proefstuk RVS\_glad\_T\_24 was de

hoek  $\alpha$  slechts  $87^\circ$  en de dikte van de tussenlaag varieerde er van quasi nihil tot  $\pm \frac{1,52}{2}$  mm (Figuur 3.23).

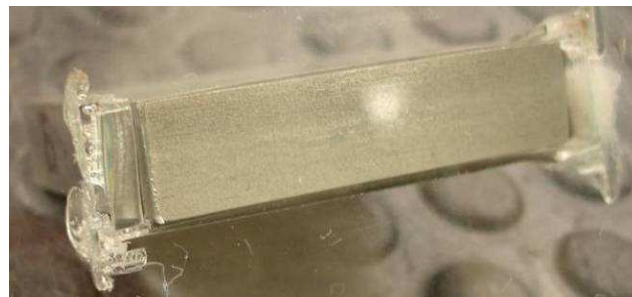
Figuur 3.25: vloeï bij proefstuk RVS\_glad\_M\_9.

Eén proefstuk met een metalen mal faalde alweer door een gescheurde zak, terwijl een ander proefstuk (RVS\_glad\_M\_9) wel goed gelamineerd werd. Na de laminatie werd vastgesteld dat langs de twee lange zijden van het metaalelement nauwelijks vloeï was opgetreden in horizontale richting. Er vloeide wel in beperkte mate materiaal weg in verticale richting. Aan de kopse zijden daarentegen trad wel veel vloeï op (Figuur 3.25). Deze was zo hevig dat bijna al het SGP-materiaal wegvloeide en de resulterende dikte van de tussenlaag andermaal quasi nihil was. Door de hevige vloeï kleefde de mal aan de kopse zijden van het metaalelement gedeeltelijk vast. Ze kon echter tijdig verwijderd worden. Het wijzigen van de mal had niet veel effect op de uiteindelijk dikte van de SGP tussenlaag.

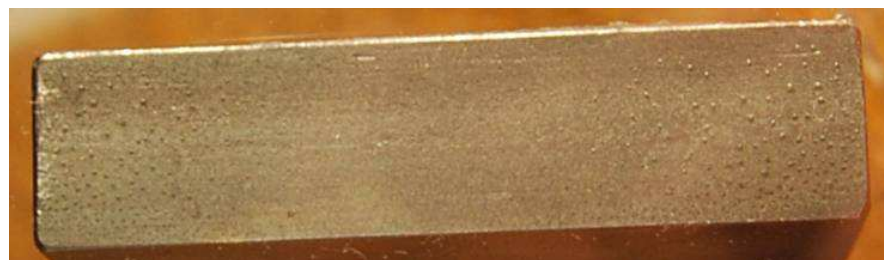
Figuur 3.26: proefstuk RVS\_glas\_M\_9.

Bij dit proefstuk werden eveneens kleine luchtbelletjes vastgesteld. Belangrijk hierbij is het feit dat de luchtinsluitingen groter waren nabij de kopse zijden van het metaalelement en bijna niet met het blote oog waar te nemen in het midden. Met andere woorden: daar waar de vloeï hevig optrad, waren de luchtinsluitels het grootst (Figuur 3.26).

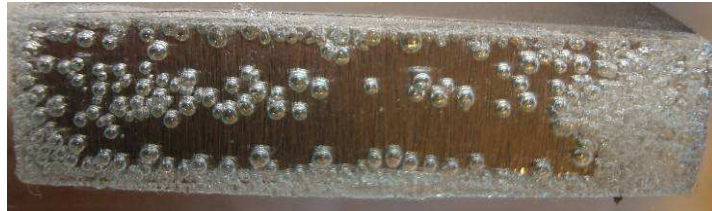
Figuur 3.27: proefstuk RVS\_vijl\_M\_4.

Het proefstuk met een metalen mal (RVS\_vijl\_M\_4) vertoonde identieke verschijnselen als proefstukken RVS\_vijl\_T\_2 en RVS\_vijl\_T\_3 (zie cyclus II): er trad geen vloeï op, de dikte van de SGP tussenlaag wijzigde nauwelijks en er waren bijzonder veel (grote) luchtinsluitingen waar te nemen.

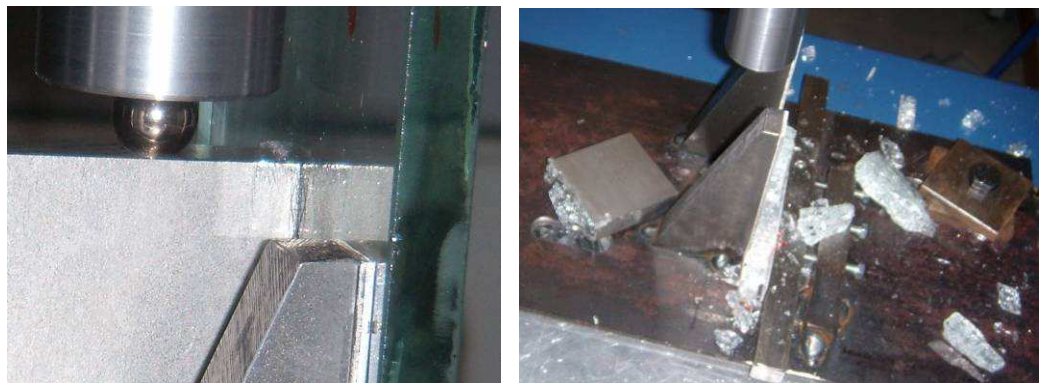
Figuur 3.31: stalen kogel (links) en vroegtijdig bezwijken van het glas bij versie 1 van de proefopstelling, let op het metaalelement waarbij geen onthechting optrad (rechts).

Tijdens het beproeven van de eerste vier proefstukken bleek echter in twee gevallen het glas te bezwijken voor de verbinding (Figuur 3.31 rechts). De afstand tussen de driehoekige steuntjes bedroeg 52 mm en blijkbaar was het glas niet in staat het hier veroorzaakte buigmoment te weerstaan. Daarom werd besloten de proefopstelling aan te passen.

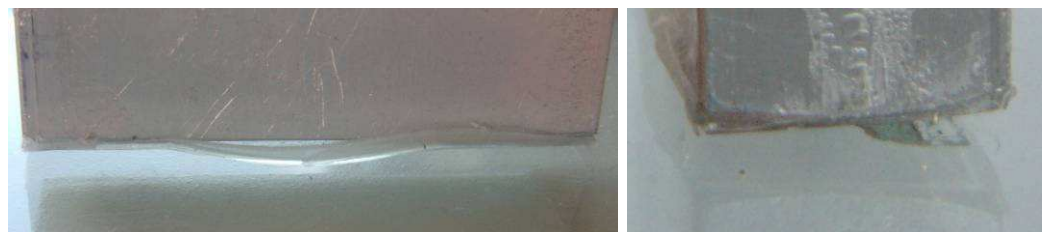
Figuur 3.37: kanteling om de zwakke as bij proefstuk alu\_vijl\_T\_29, zijaanzicht (links) en vooraanzicht (rechts).

Dit fenomeen deed zich voor bij zes proefstukken, samen met  $A_g$ ,  $A_m$  en soms  $G_b/G_s$ . Bij deze proefstukken stopte de proef zonder dat het metaalelement van het glasplaatje viel. Er was met andere woorden steeds een zeker resthechting. Er werd nadien vastgesteld dat het metaalelement gemakkelijk gekanteld kon worden om de zwakke as. Bovendien bleek over de volledige SGP-oppervlakte onthechting op te treden, ofwel aan de metaalzijde ofwel aan de glaszijde, maar zelden deden  $A_g$  en  $A_m$  zich op één plaats tegelijk voor. Figuur 3.37 en Figuur 3.38 illustreren dit fenomeen voor proefstuk alu\_vijl\_T\_29.

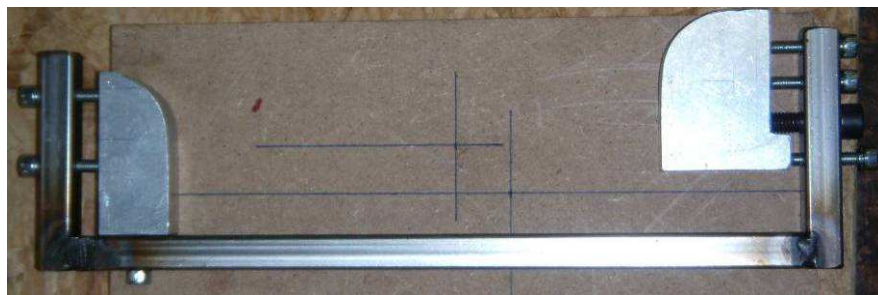
Figuur 4.16: metaalelementen en mal van prototype T2\_01\_G1.

Om de insteekelementen tijdens het laminatieproces op de juiste plaats te fixeren, werden mallen ontworpen. Figuur 4.16 toont de insteekelementen en de mal van prototype T2\_01\_G1.

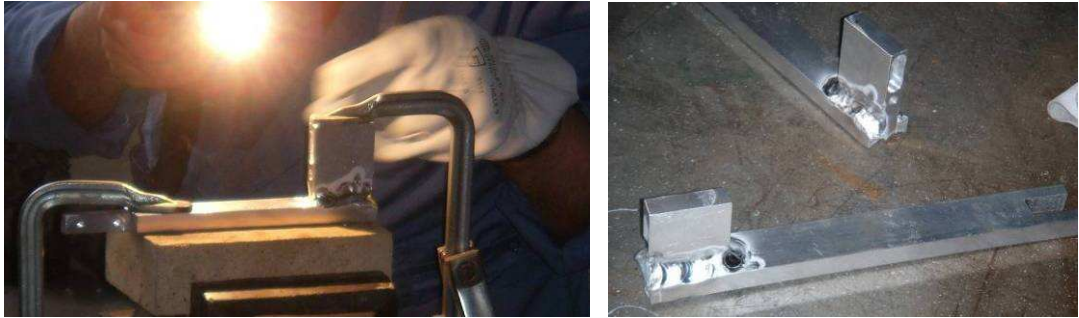
metaalelement van ontwerp T2\_01 bevond het sleufgat zich te dicht bij de las en smolt een deel van de rand weg (Figuur 4.20 links). Deze rand was onderaan slechts 1 mm dik (de kop van de inbusbout heeft een diameter van 10 mm). Bij prototype T2\_01\_H<sub>2</sub> werd onderaan een zone van  $\pm 10$  mm weggefreest (Figuur 4.20 rechts).

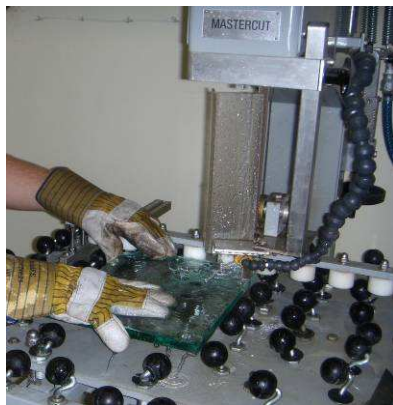
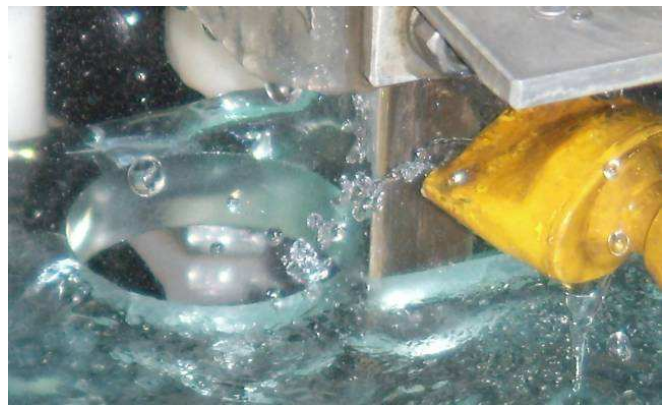
Figuur 4.22: zagen van een uitsparing in de middelste glasplaat met een watergekoelde lintzaagmachine.

Voor de hoofdliggers werden gelamineerde glasplaten gebruikt (6mm/PVB/6mm) met een hoogte van 360 mm en een lengte van  $\pm 200$  mm. Voor de gordingen werden drie monolithische glasplaten gemaakt die later tijdens de autoclaafcyclus op elkaar gelamineerd werden. De buitenste glasplaten waren 6 mm dik en maten 300 x 230 mm. De centrale glasplaat had een dikte van 12 mm en diende voorzien te worden van enkele uitsparingen waarin de insteekelementen pasten. Deze uitsparingen ontstonden door eerst een gat in het glas te boren met een watergekoelde kolomboormachine<sup>1</sup>. Daarna werd met behulp van een watergekoelde lintzaagmachine twee maal van de glasrand naar het boorgat toe gezaagd (Figuur 4.22 en Figuur 4.23).

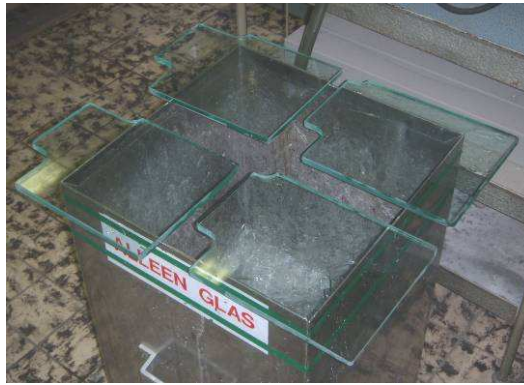
Figuur 4.23: resulterende middelste glasplaten van de prototypen van de gordingen.

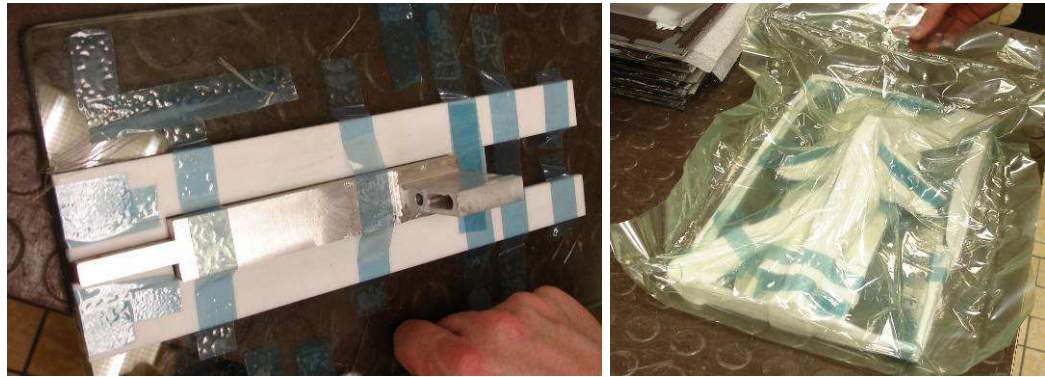
Figuur 4.28: prototype T3\_03\_H1: teflon mal met kleefband bevestigd (links) en vacuüm verpakt element (rechts).

Bij de prototypen van de hoofdliggers werd met behulp van teflon ( $\pm 5 \text{ mm}$  dik) een 'bekisting' rond het L-vormig metaalelement gemaakt om vloeit te verhinderen. De teflonstroken werden met kleefband bevestigd aan het glas (Figuur 4.28).

Prototypen T2\_01\_H1, T3\_03\_G1 en T3\_03\_H1 werden vacuüm verpakt<sup>1</sup> met behulp van het vacuümtoestel, zoals beschreven staat in § 3.3.2 (Figuur 4.28 rechts).

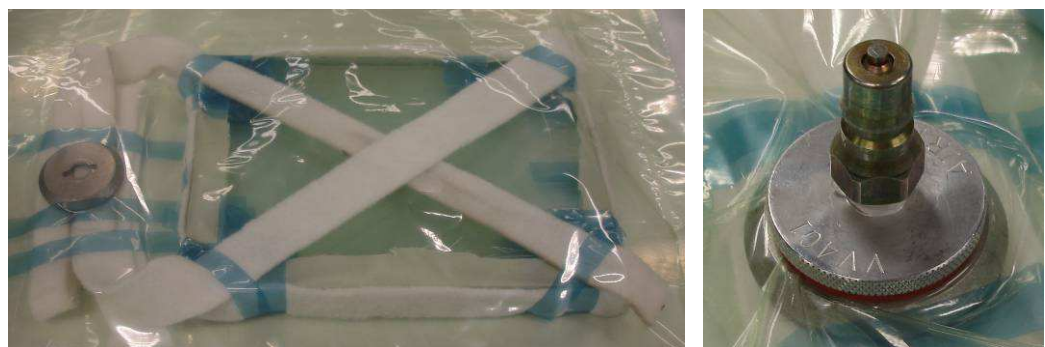
Figuur 4.29: luchtkanalen rond prototype T2\_01\_G1 (links) en ventiel met dichtingsring (rechts).

Bij prototype T2\_01\_G1 werd een andere techniek gebruikt: het *permanent vacuüm zuigen* tijdens de autoclaafcyclus. Er werd vernomen dat bij deze techniek de kans kleiner is dat luchtinsluitingen in de SGP tussenlaag aanwezig zijn. Er kon echter maar één zak tegelijk vacuüm gezogen worden in de autoclaaf. Om tijdens het permanent vacuüm zuigen te garanderen dat zo weinig mogelijk lucht achterblijft tussen het SGP en het glas/metaal, werd rond de verbinding een luchtkanaal gecreëerd. Dit gebeurde door isolatiemateriaal op en naast het element aan te brengen (Figuur 4.29 links) zodat de lucht tijdens het vacuüm zuigen optimaal geëvacueerd kon worden.

Een stalen schijf met centrale opening en schroefdraad werd ter hoogte van enkele luchtkanalen naast het element geplaatst en mee verpakt (Figuur 4.29 links). Nadat een kleine inkeping in de zak gemaakt was - ter hoogte van het gat in de stalen schijf - kon een tweede stalen schijf met ventiel op de eerste vastgeschroefd worden. Tussen deze schijven bevond zich een rubberdichting. (Figuur 4.29 rechts). In de autoclaaf werd aan het ventiel een luchtslang gekoppeld (Figuur 4.31).

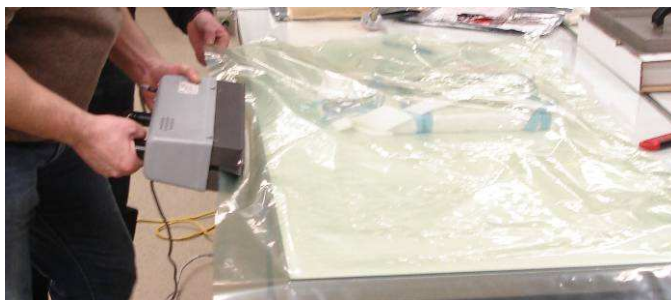
Figuur 4.30: dichtsmelten van de vacuüm bag.

Vervolgens werd het element in een vacuüm bag verpakt. Dit gebeurde door een klein toestel langs de zak te bewegen (Figuur 4.30). In een sleuf van dit toestel worden twee metalen staven opgewarmd die de zak dichtsmelten.

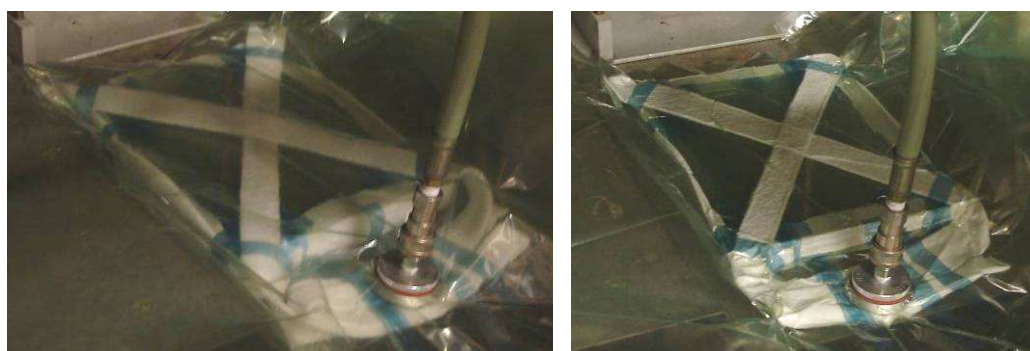
Figuur 4.31: permanent vacuüm zuigen van prototype T2\_01\_G1 in de autoclaaf: vastkoppelen van de luchtslang (links) en vacuüm zuigen (rechts).

Een vacuümpomp naast de autoclaaf zorgde voor het constant vacuüm zuigen tijdens de laminatie.

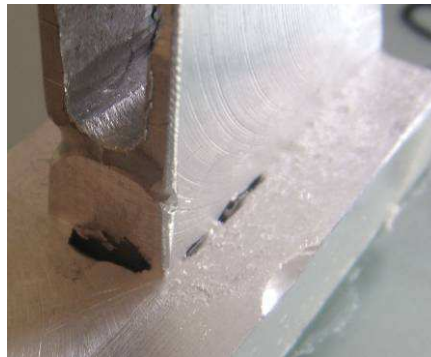
Figuur 5.5: onvoldoende inbranding van de las bij prototype T2\_04\_H.

De L-vormige metaalelementen werden op identiek dezelfde manier gemaakt als in de vorige fase<sup>1</sup>. Alleen werden daar waar de las zou komen, de randen afgeschuind zodat een V-vormige naad ontstond ( $\pm 2$  mm afschuining). Op die manier werd een diepere inbranding verkregen. Ditmaal smolt geen materiaal aan de sleuf randen weg. Wel werd na het vlakfrezen vastgesteld dat de inbranding niet overal voldoende diep was, ondanks de V-naden (Figuur 5.5). Vermoedelijk werd iets teveel materiaal weggefreest.

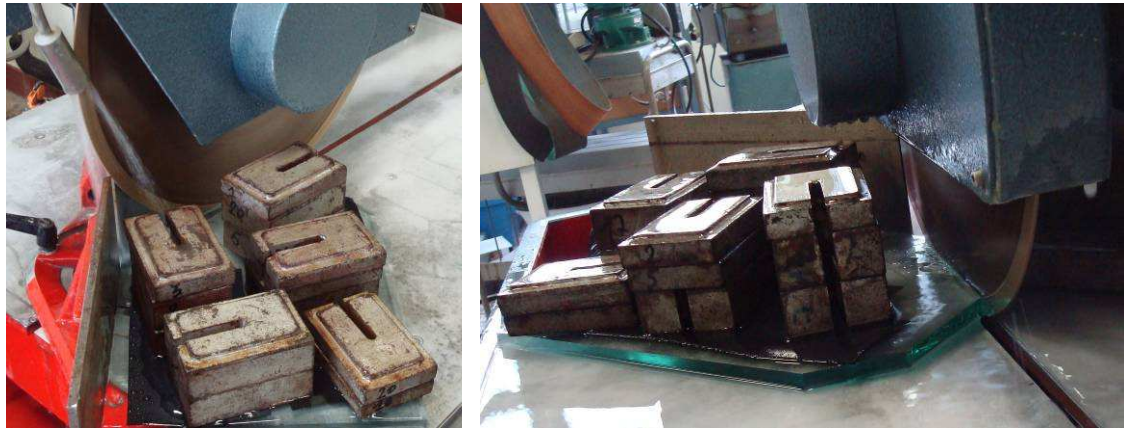
Figuur 5.6: zagen van de uitsparingen met behulp van een watergekoelde cirkelzaagmachine.

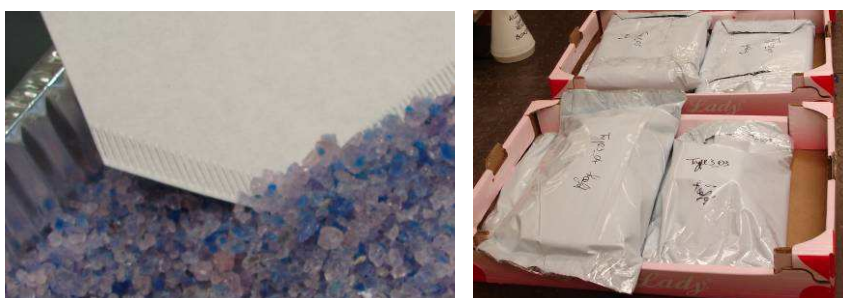
Figuur 5.12: vochtabsorberende silica korrels (links) en verpakte proefstukken (rechts).

Om tijdens het transport van de prototypen (naar het laboratorium van DuPont de Nemours) te vermijden dat het SGP met licht en vocht in contact kwam (cfr. § 1.1.2), werden alle prototypen licht- en luchtdicht verpakt (Figuur 5.12 rechts). Bij

elke prototype werd een zakje<sup>1</sup> met vochtabsorberende silica korrels mee verpakt (Figuur 5.12 links).

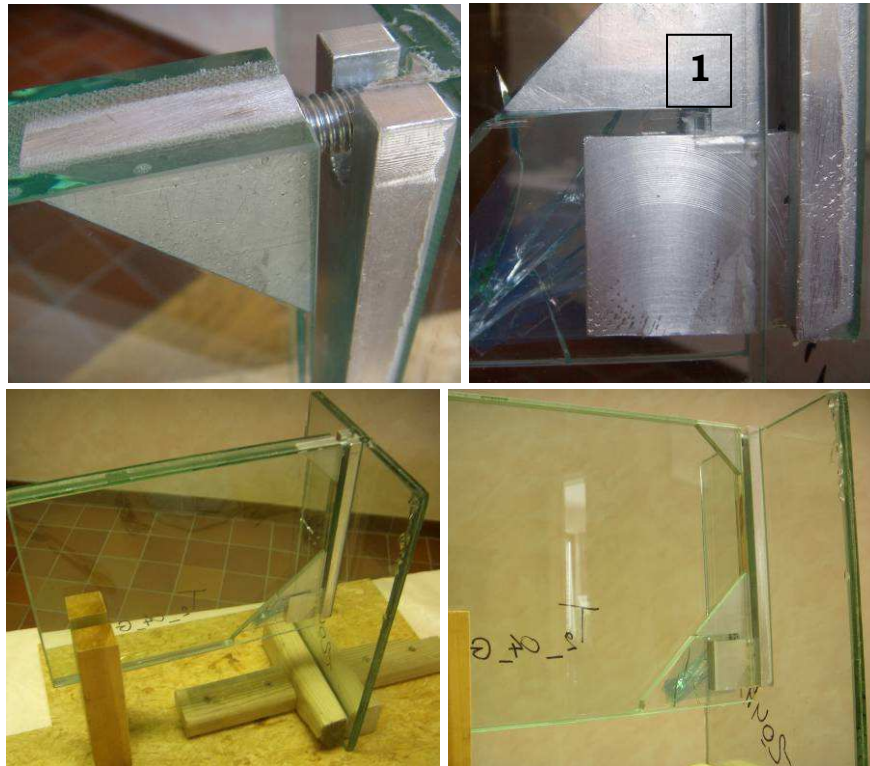
Figuur 5.24: Ontwerp T2\_04, versie 2 (1: verzonken inbusbout).

Figuur 5.24 toont de gemonteerde prototypen van dit ontwerp. Alvorens de montage van deze prototypen aan te vangen, werd bovenaan bij het gordingelement een korte draadstang in het gat met schroefdraad gedraaid. Voor dit ontwerp kunnen dezelfde voordelen als bij ontwerp T2\_01 aangehaald worden (cfr. § 4.4.3 en § 5.4.3). Opvallend was het feit dat de bovenzijden van beide prototypen quasi perfect in één vlak lagen, zonder dat hierbij stelblokjes aangewend werden. Dit toont aan dat uitsparingen in de middelste glasplaat van de gording zeer nauwkeurig werden aangebracht. Buiten het feit dat dezelfde fout met betrekking tot de stelplaatjes gemaakt werd, konden geen noemenswaardige

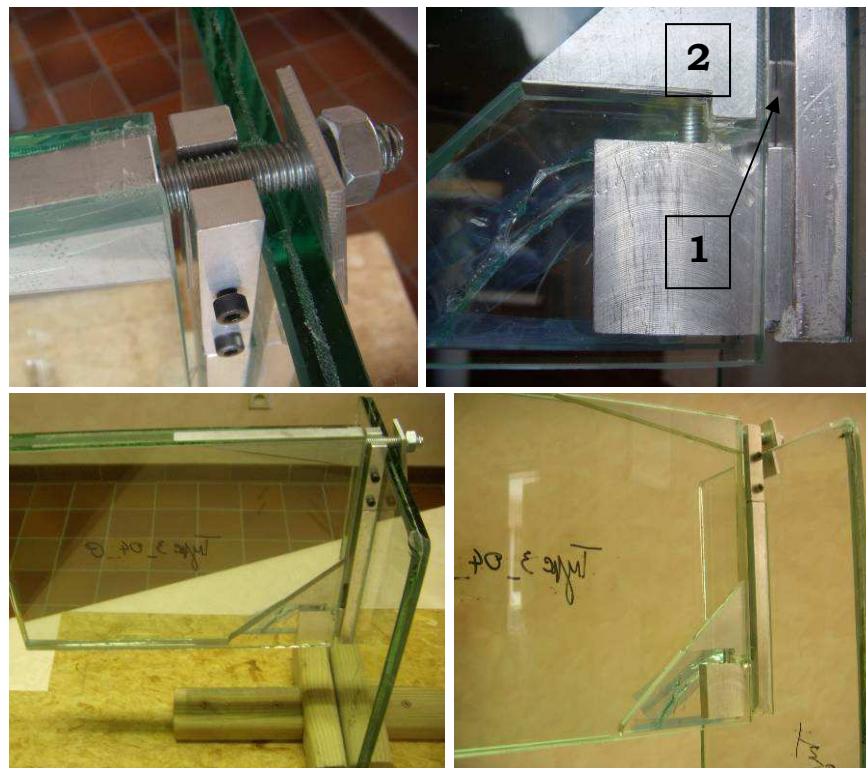
Figuur 5.28: Ontwerp T3\_04 (1: stelblokje, 2: verzonken inbusbout).

Na het aanbrengen van een draadstang in de bovenste insteek kon ontwerp T3\_04 gemonteerd worden (Figuur 5.28). Bovenaan werd de gording vastgeklemd met behulp van een tussenvoegplaatje. De voor- en nadelen van dit type ontwerp werden reeds aangegeven in § 4.4.4.

De vloeit aan de onderzijde van de tand (aan het onderste insteekelement) kon niet verwijderd worden en had tot gevolg dat de gording 7 mm hoger stond dan voorzien. Deze fout kon niet opgevangen worden aangezien de gording enkel in positieve z-richting kon verplaatst worden, zoals eerder aangehaald werd. Dit onderstreept het belang van tolerantie mogelijkheden in positieve én negatieve z-richting.
