Verhogen van de fiabiliteit van treindeur-systemen

Masterproef ingediend tot het behalen van de academische graad van
Master in de ingenieurswetenschappen: werktuigkunde-elektrotechniek

Vakgroep Mechanische Constructie en Productie

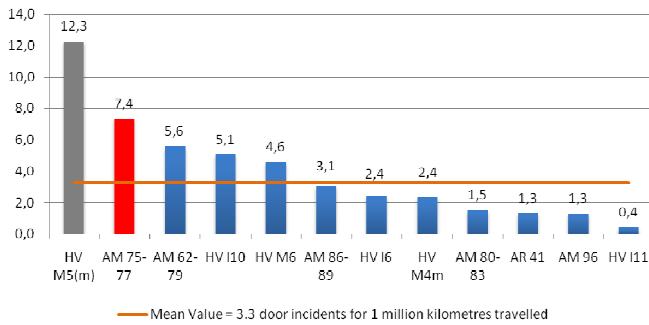
Figure 2 displays the values for the R parameters according to reference unit one, 1 million kilometres travelled.

Figure 2 Reliability: number of door incidents for 1 million kilometres travelled

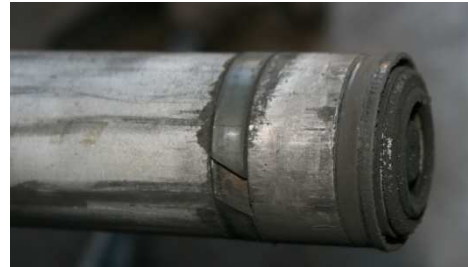
A complete analysis of the operational life of the pneumatic piston has been performed. Figure 4 shows the most remarkable result found during the study of failed pistons. A large number of pistons were totally worn out due to adhesive wear of the rubber-aluminium contact. A lubrication problem was found to be the root cause.

Figure 4: Adhesive wear of the rubber-aluminium contact due to lubrication problems

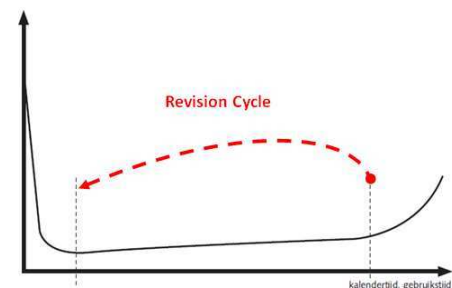
Figure 5 indicates through a bathtub failure curve the beneficial influence a revision cycle should have on a component.

Figure 5: Influence of a Revision Cycle on a bathtub curve

However, the revision cycle for the pneumatic piston was found not to be adequate. Several recommendations are given in the master thesis to improve the effectiveness of the revision cycle. The most obvious one being a change in lubricant.

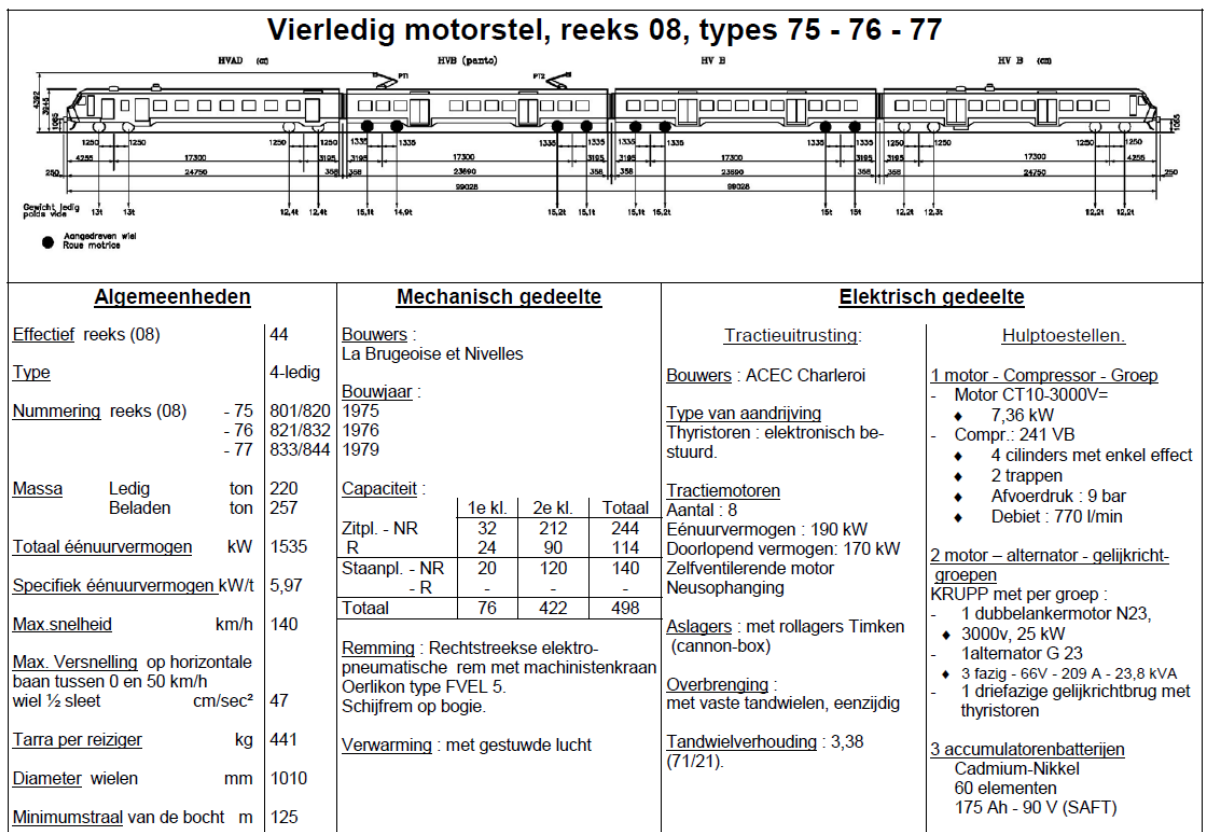
Figuur 3: Beschrijvende fiche van het vierledig motorrijtuig type 75-76-77 (IQUAL nr. 250.00.07)

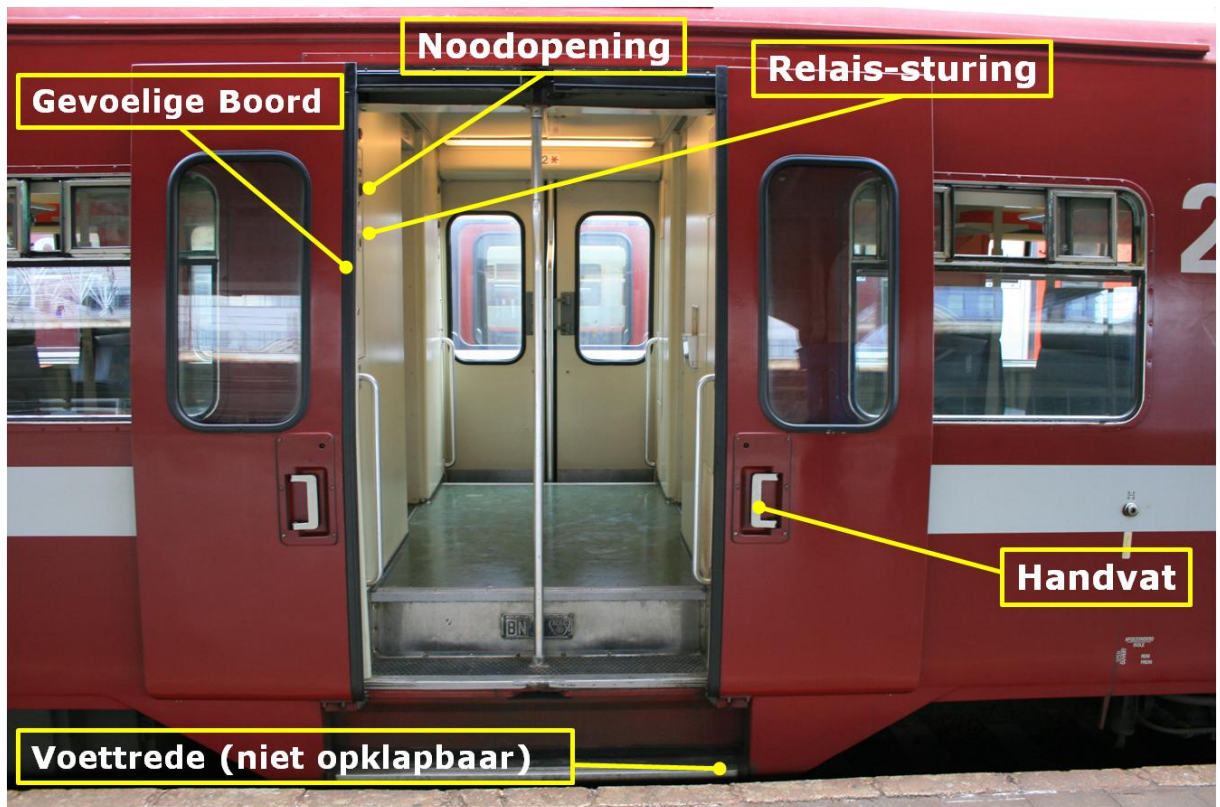
In deze paragraaf behandelen we enkele technische aspecten betreffende instapdeuren. We visualiseren deze concreet aan de hand van het deursysteem van de AM75-77 (Figuur 4). De beschrijving van de vermelde aspecten houden we beknopt maar tegelijk universeel zodat ze toepasbaar is voor het hele materieelpark zoals voorgesteld in onderdeel 2.2

Figuur 4: Technische aspecten deursysteem AM75-77

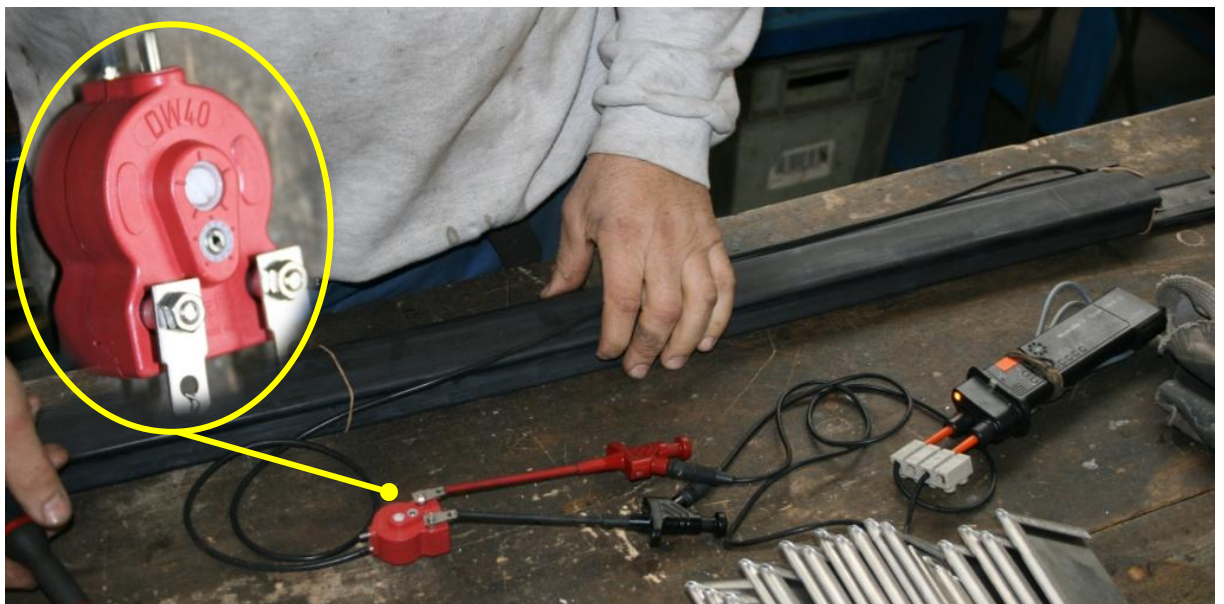
Dit luchtvolume is verbonden met een elektropneumatisch Bircher-contact. Bij het klemmen van een obstakel zal een drukgolf ontstaan in het luchtvolume. Het Bircher-contact zal hierdoor het bevel schakelen de deur opnieuw te openen. Deze implementatie is reactiever en vereist geen grote krachten om haar in werking te stellen maar zij is gevoeliger naar afregeling (Figuur 8).

Figuur 8: Bircher-contact (type in AM75-77) en afregeling

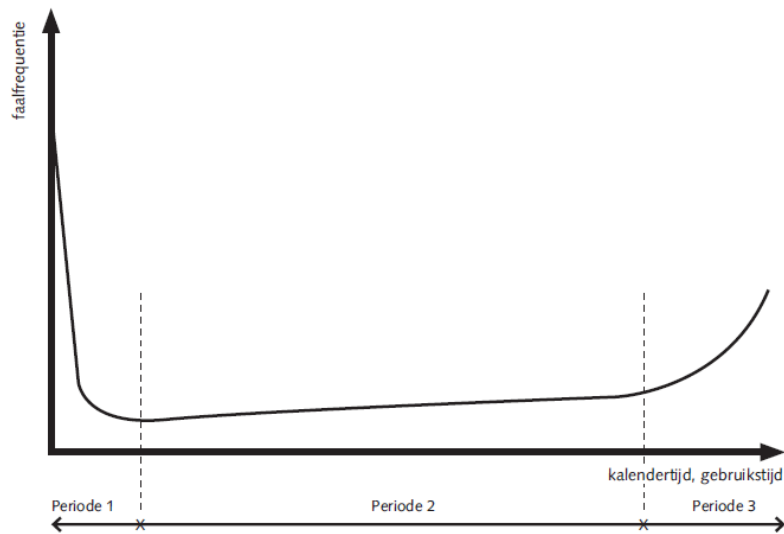
De verdeling in bovenstaande periodes wordt voorgesteld in een badkuipcurve zoals weergegeven in Figuur 17.

Figuur 17: badkuipcurve voor een welbepaalde functie in een systeem [4]

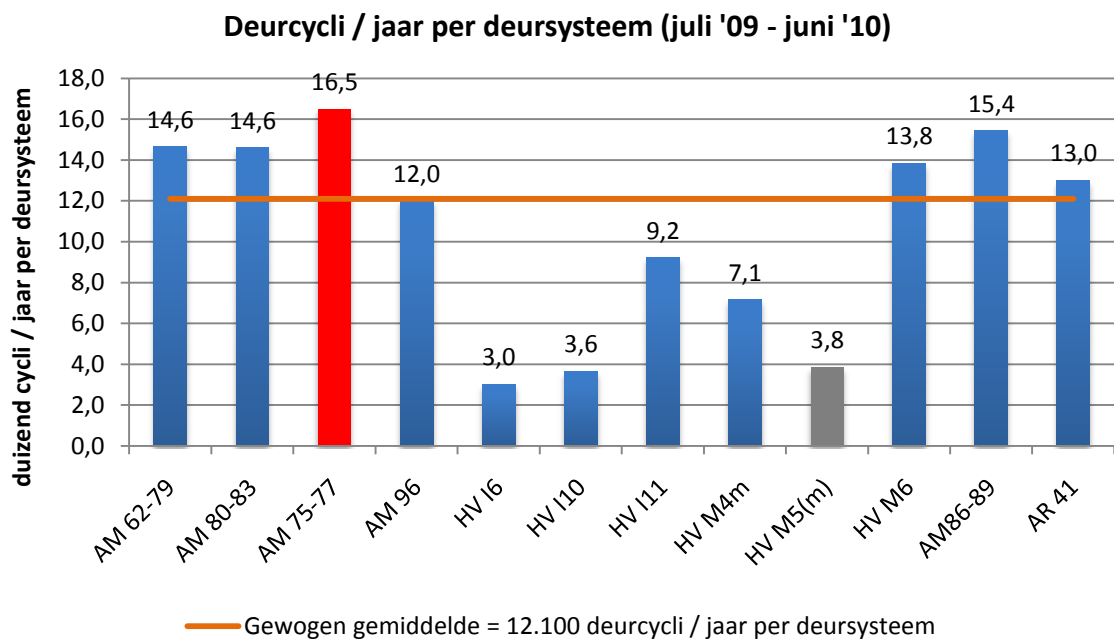
Het is natuurlijk belangrijk dat we ons een idee kunnen vormen van het aantal cycli dat een deursysteem gemiddeld per jaar aflegt. We bekijken deze cijfers van naderbij in Figuur 23.

Figuur 23: Grafische weergave 'Deurcycli / jaar per deusysteem' voor elk type in het materieelpark binnenlands net

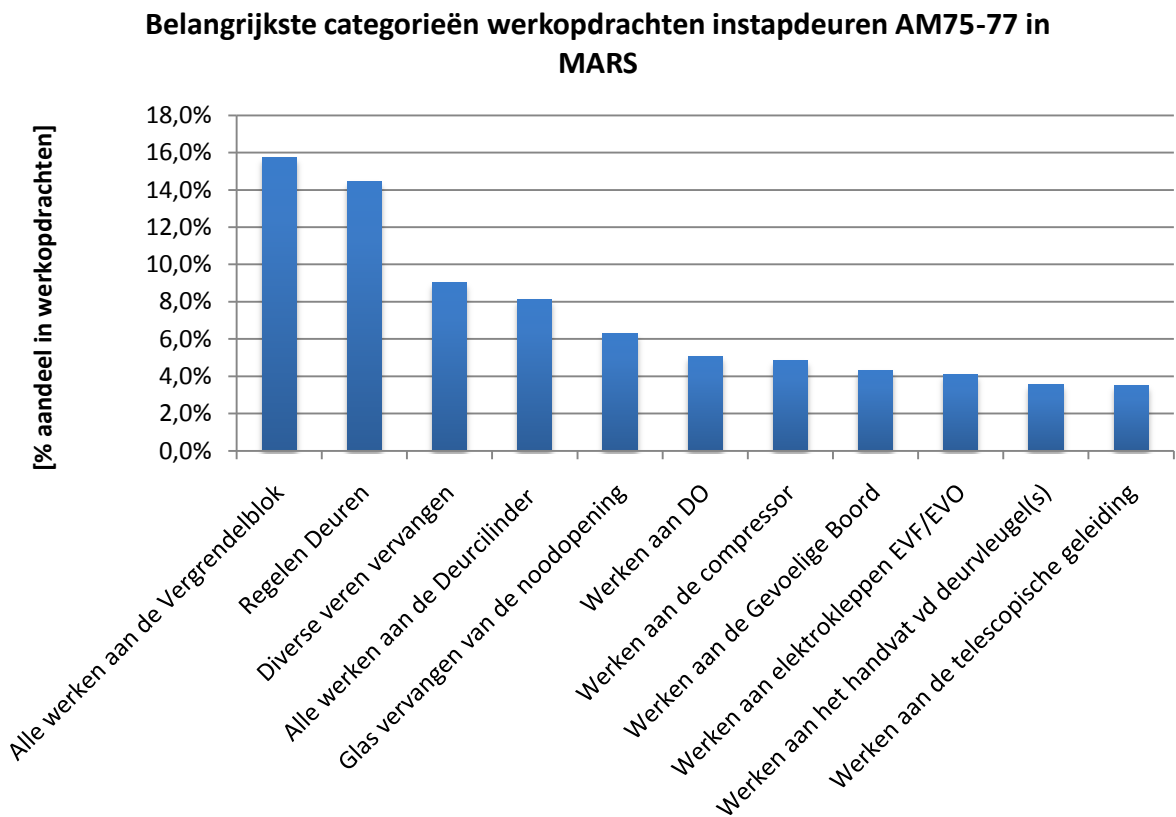
Onze selectie omvat 1317 werkopdrachten. We bekomen een onderverdeling in 11 grote categorieën die samen 79% van de werkopdrachten omvatten. Deze onderverdeling hebben we weergegeven in Figuur 34.

Figuur 34: Weergave belangrijkste categorieën van werkopdrachten aan de instapdeuren van de AM75-77 in MARS

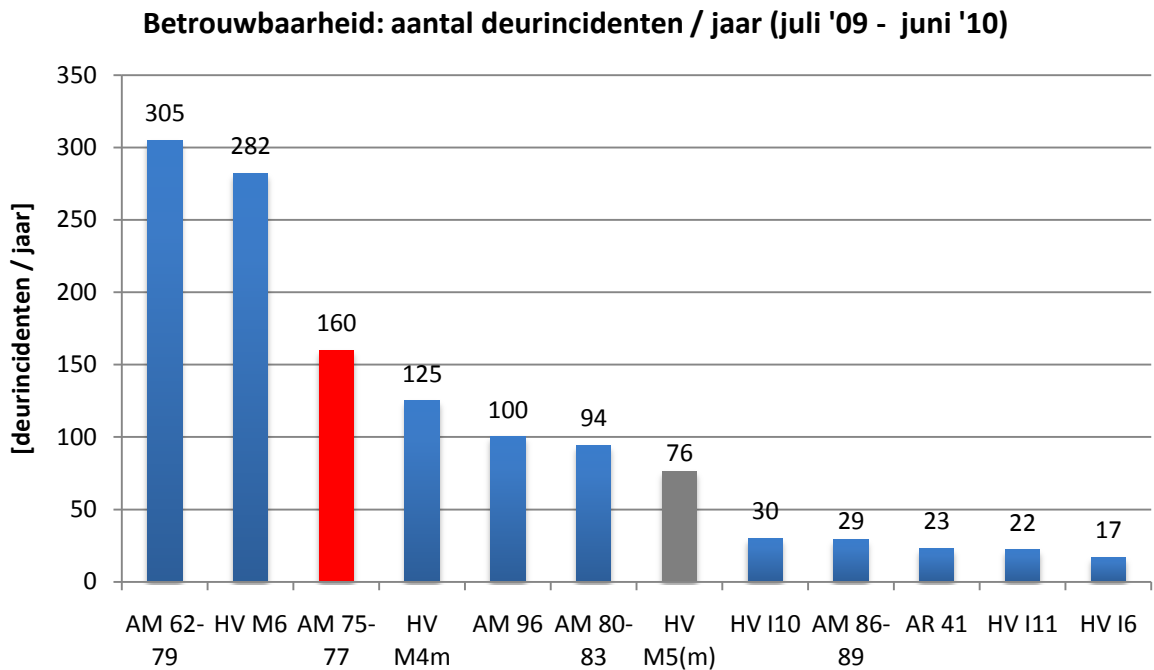
Uit de verschillende databases hebben we 1263 deurincidenten geïdentificeerd voor de periode juli '09 – juni '10 (Figuur 57).

Figuur 57: Betrouwbaarheid: aantal deurincidenten gemeld in de periode (juli '09 – juni '10)

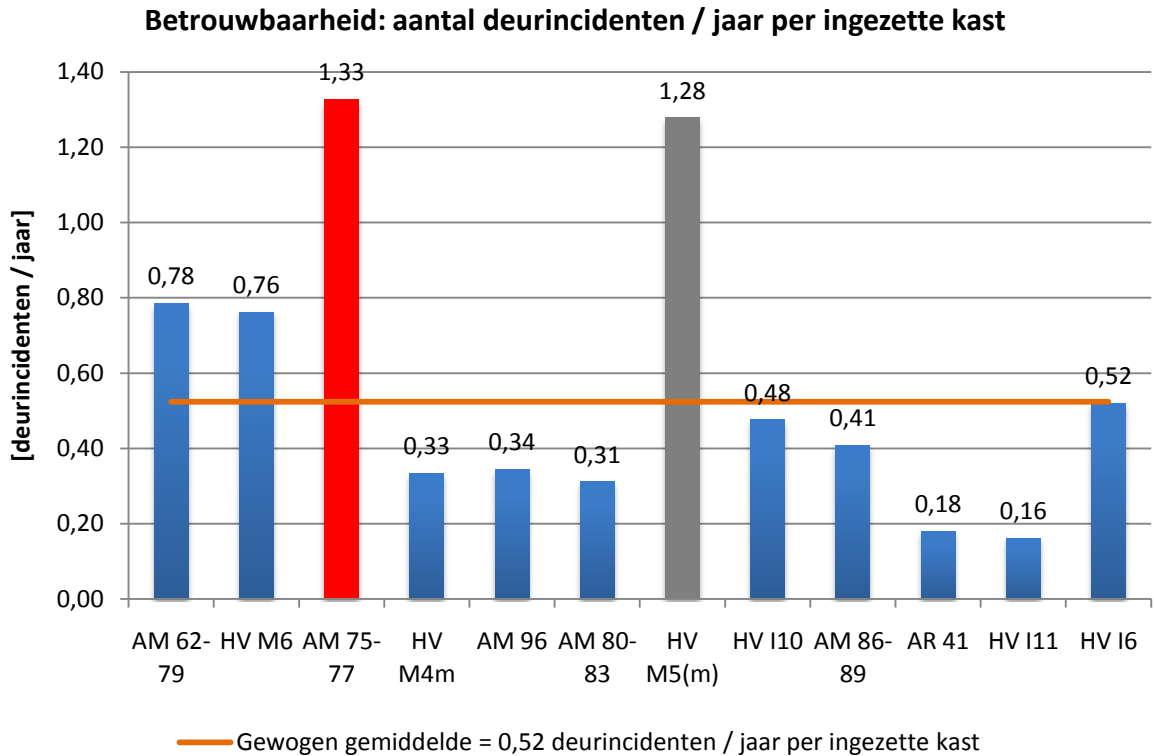
Voor verder vergelijk tussen de materieelreeksen onderling voeren we een schaling uit naar het aantal ingezette kasten (Figuur 58).

Figuur 58: Betrouwbaarheid: aantal deurincidenten / jaar per ingezette kast (juli '09 – juni '10)

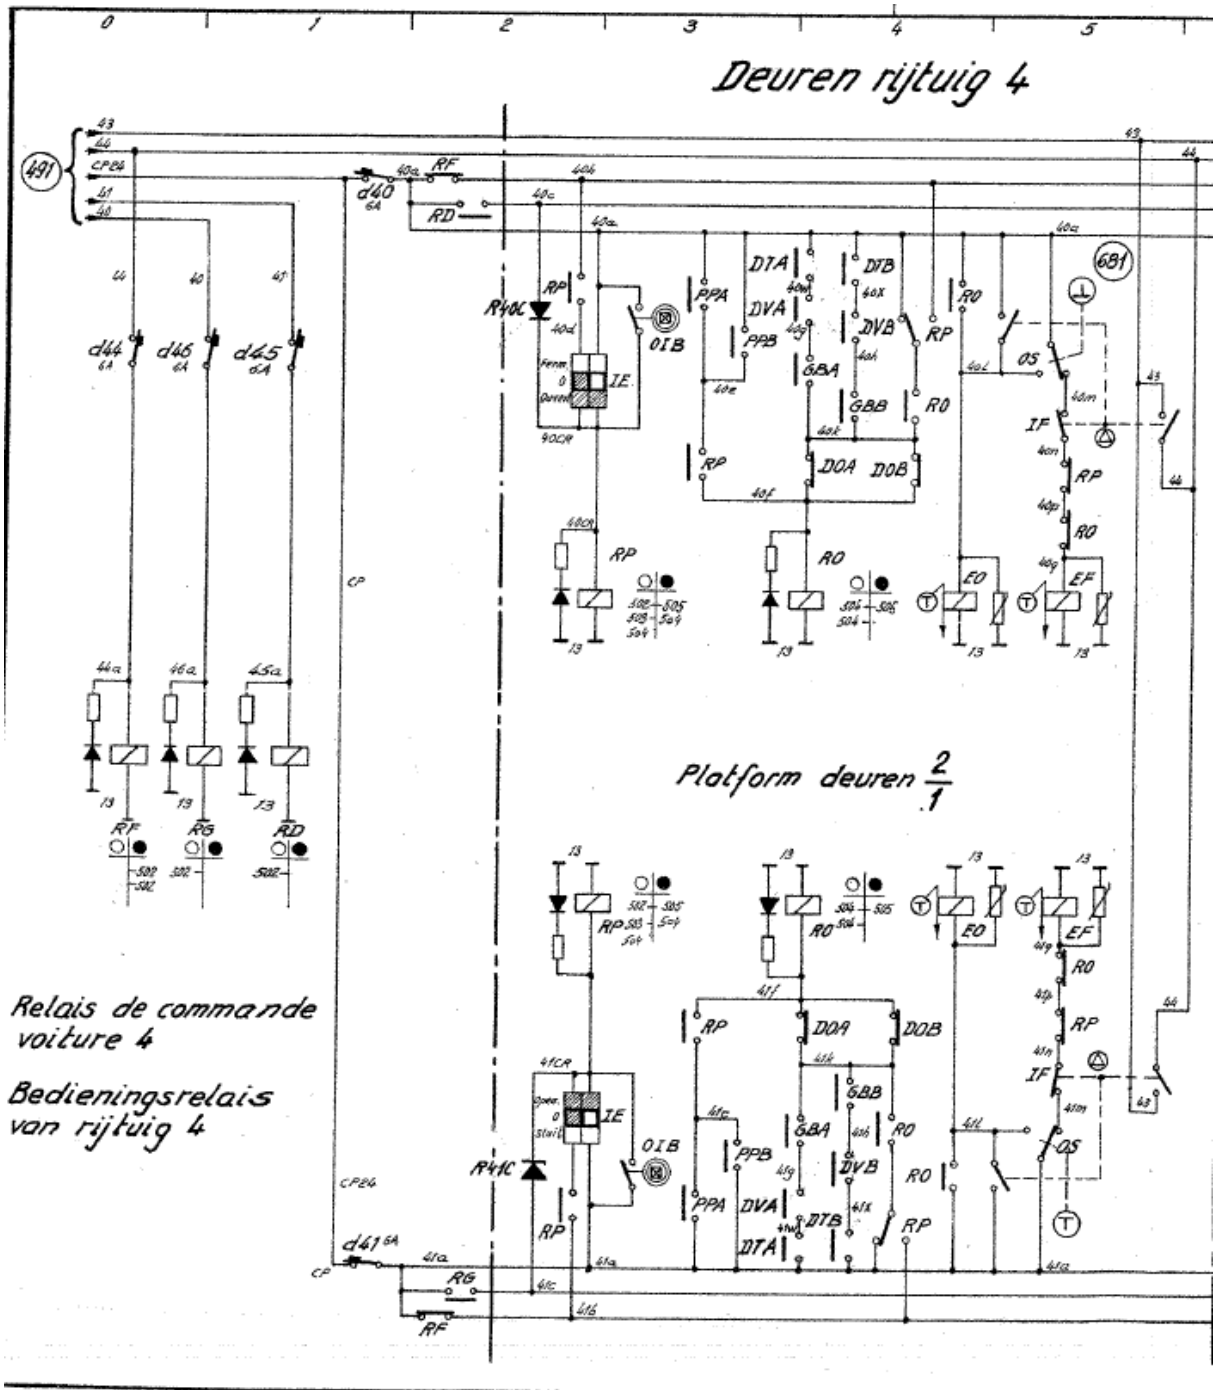
Figuur 68: Voorbeeld elektrisch schema instapdeuren AM75-77

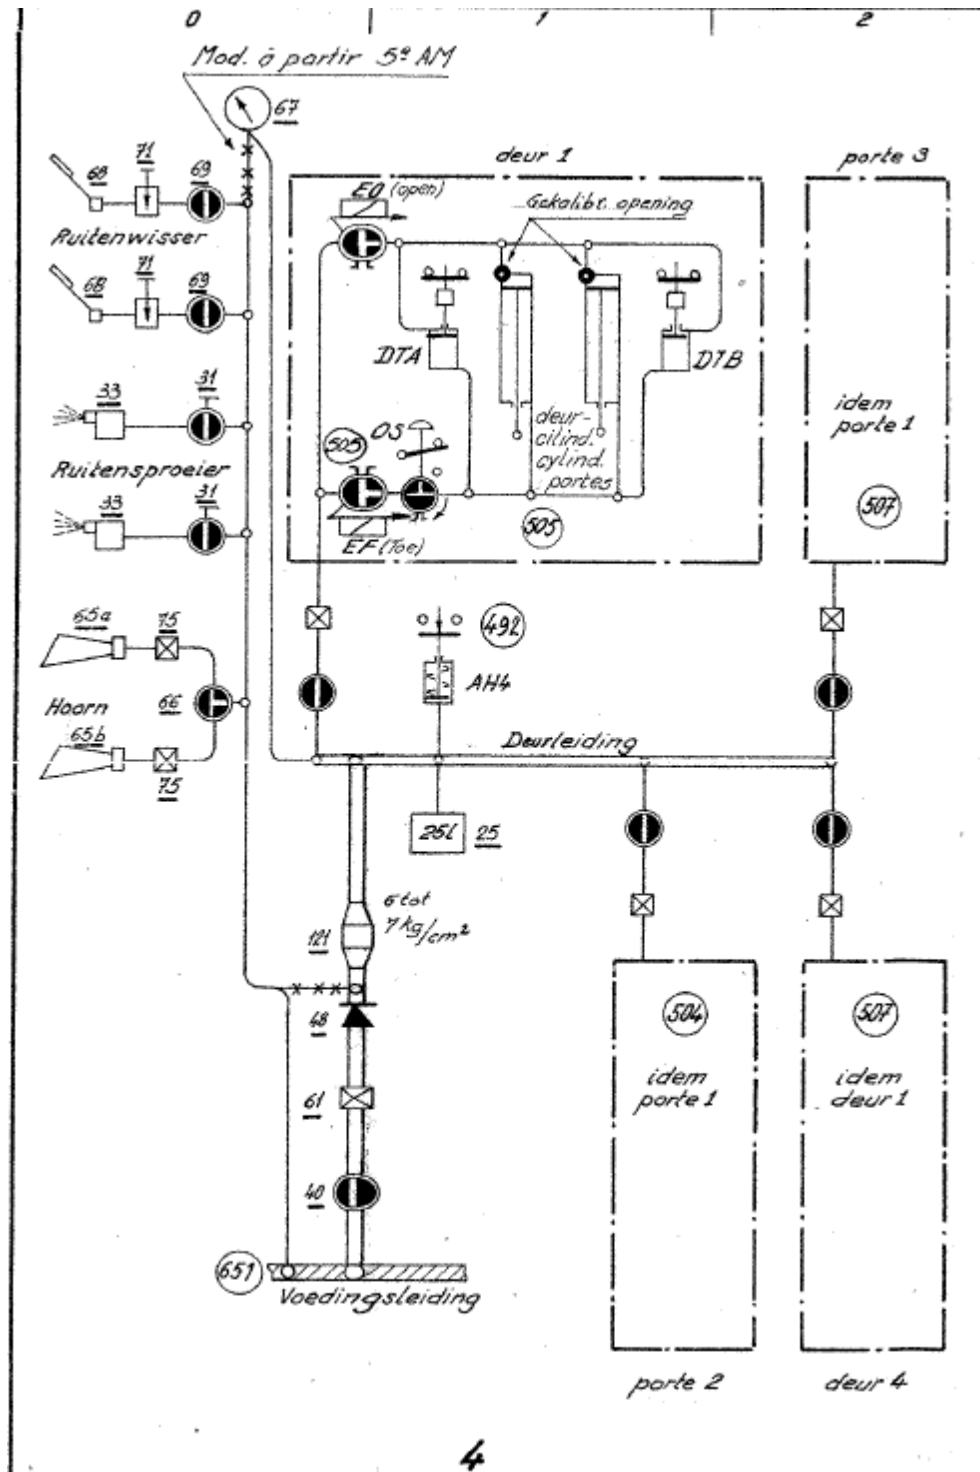
Figuur 69: Voorbeeld pneumatisch schema instapdeuren AM75-77

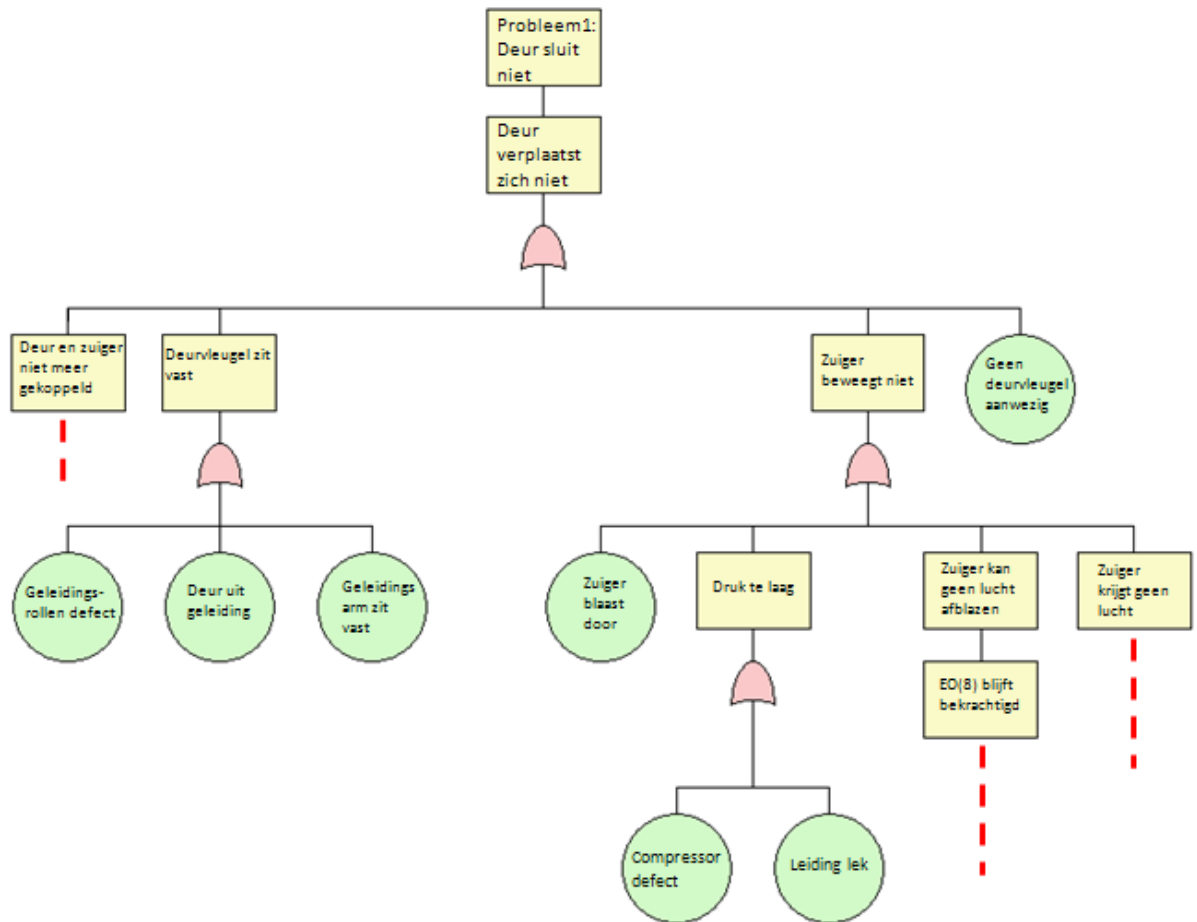
Figuur 71: Visualisatie aanzet foutenboom 'Topgebeurtenis 1: Deur sluit niet' in OpenFTA

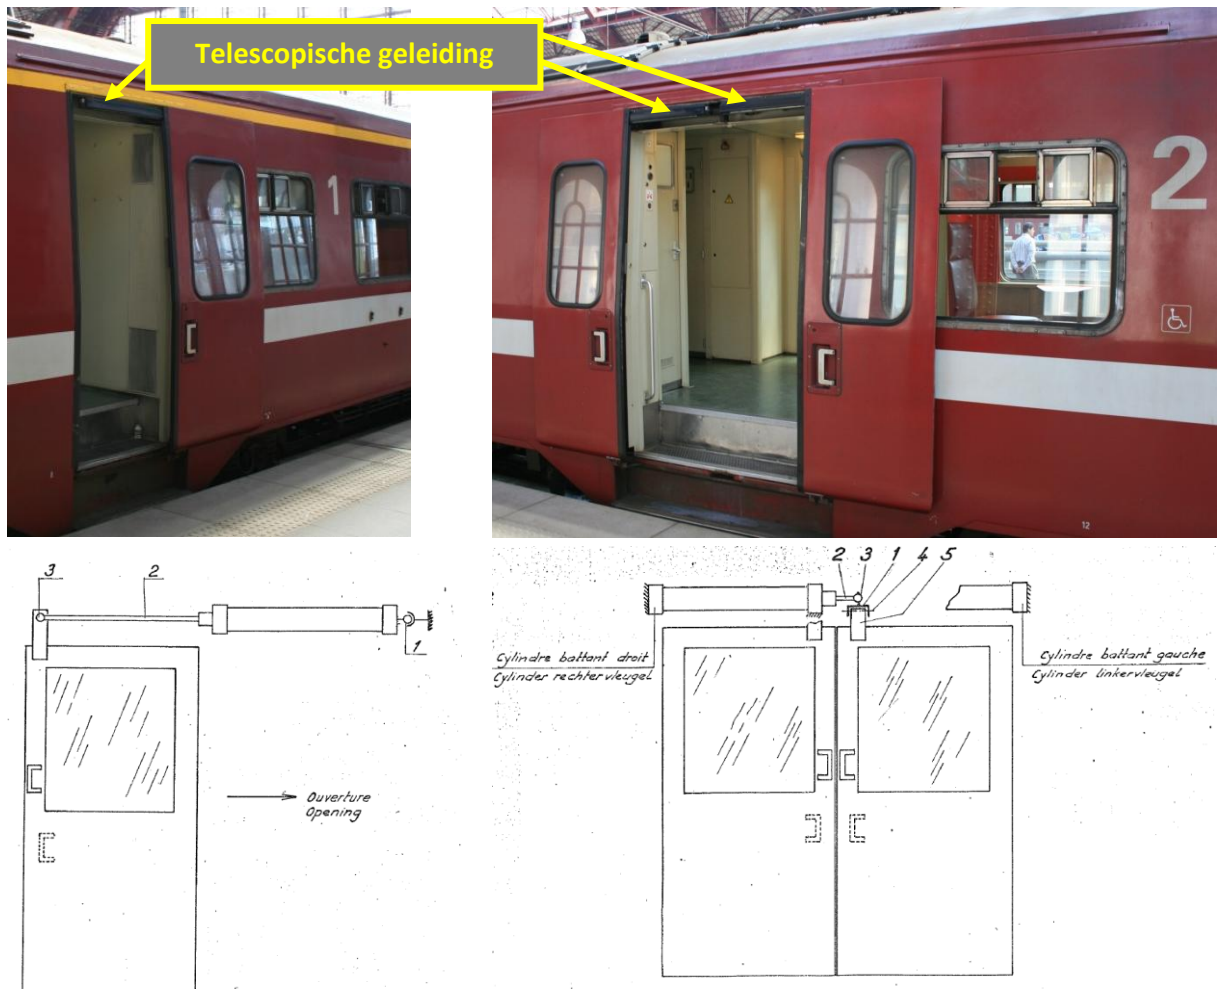
Figuur 74: Visualisatie conceptueel verschil deur 1^{ste} klasse (links) en deur 2^{de} klasse (rechts) AM75-77

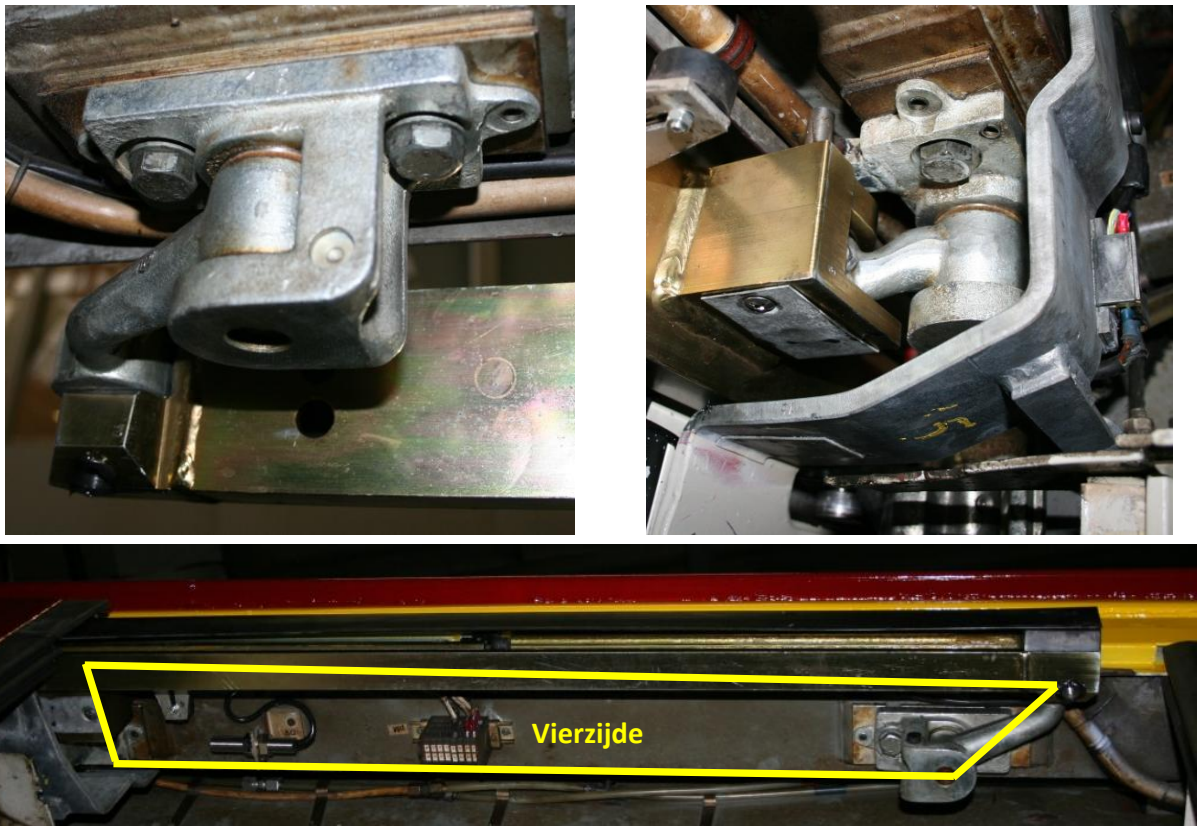
Figuur 76: Ophanging telescopische geleiding aan de kast van de AM75-77

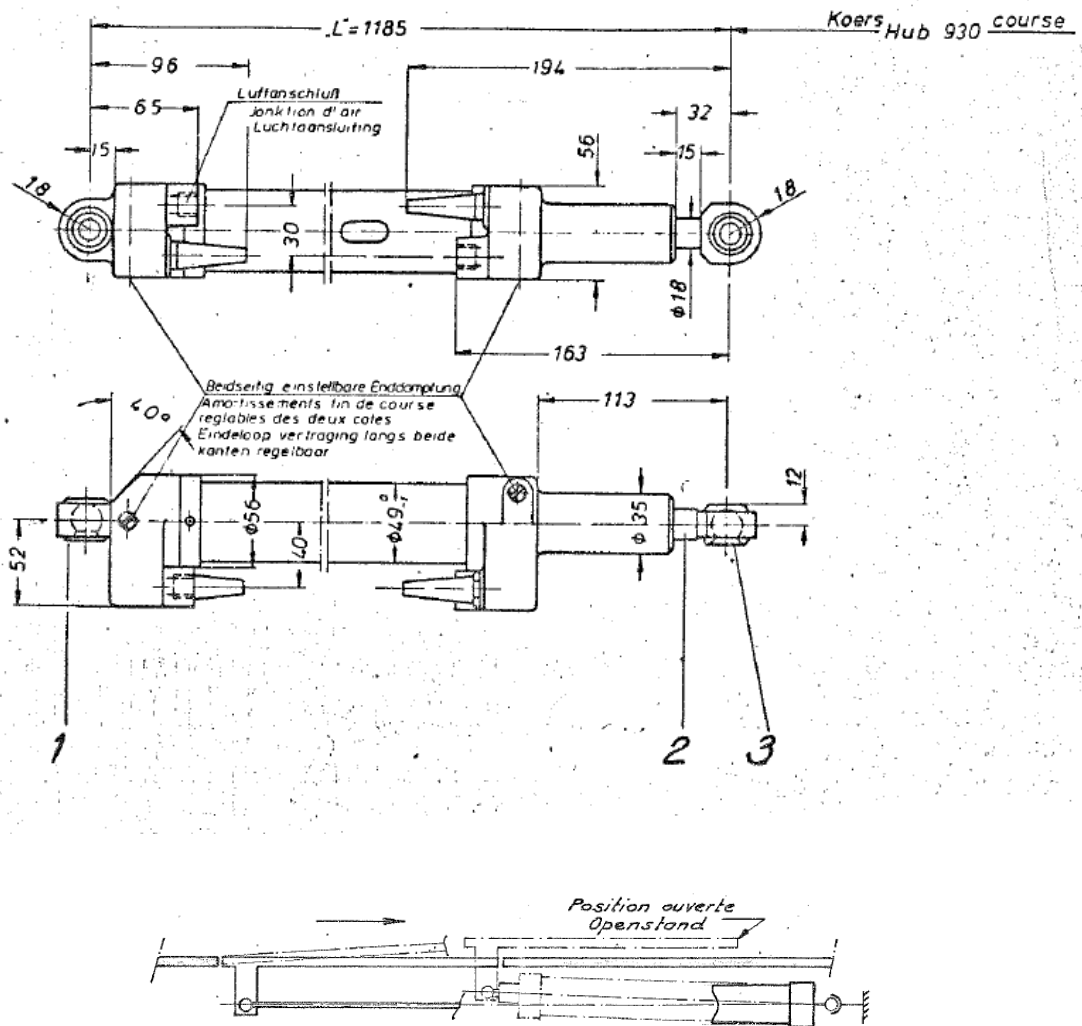
Figuur 77: afmetingen en opstelling deurbuis AM75-77 deur 1^{ste} klasse

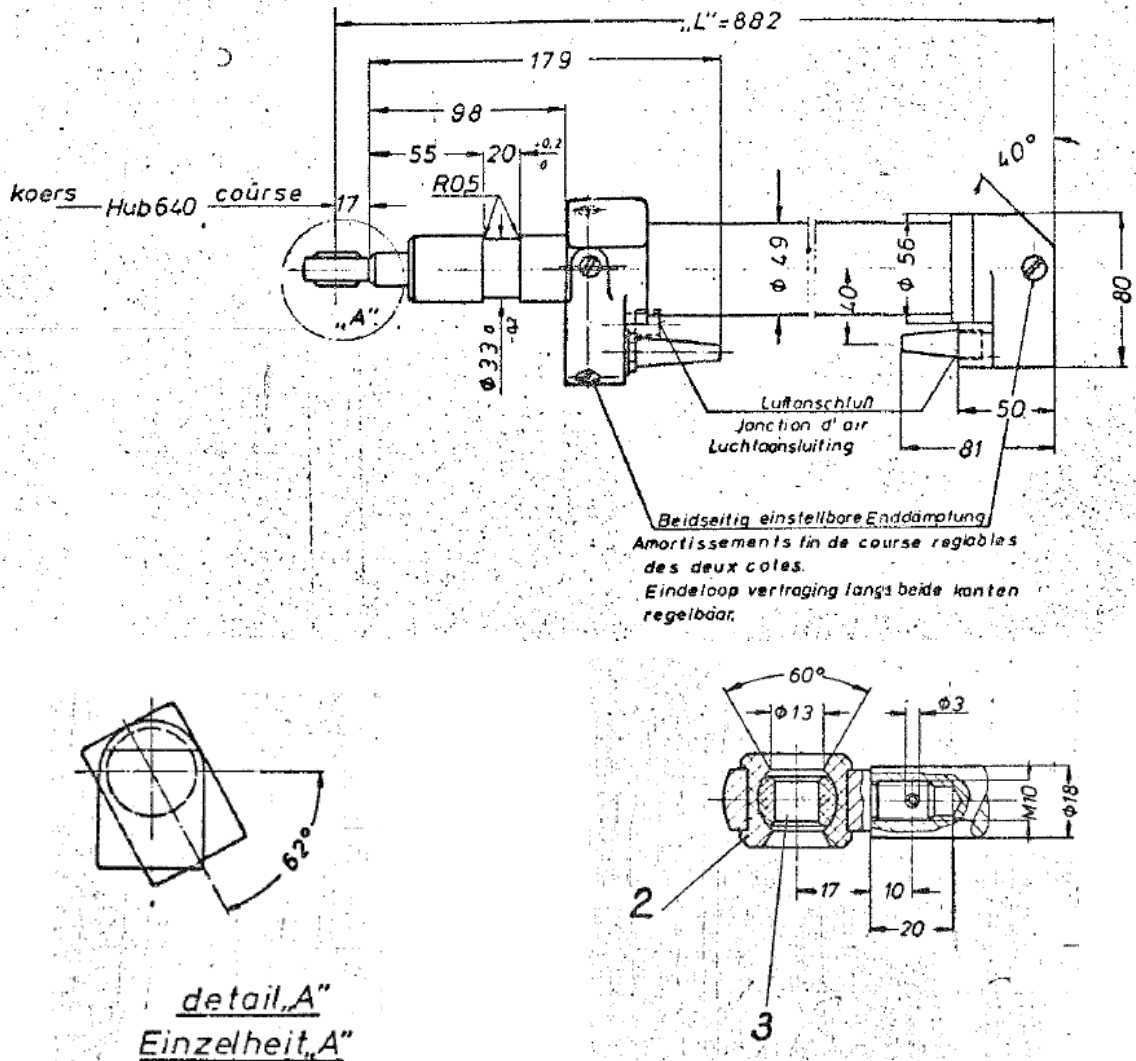
Figuur 78: afmetingen deurglijder AM75-77 deur 2^{de} klasse

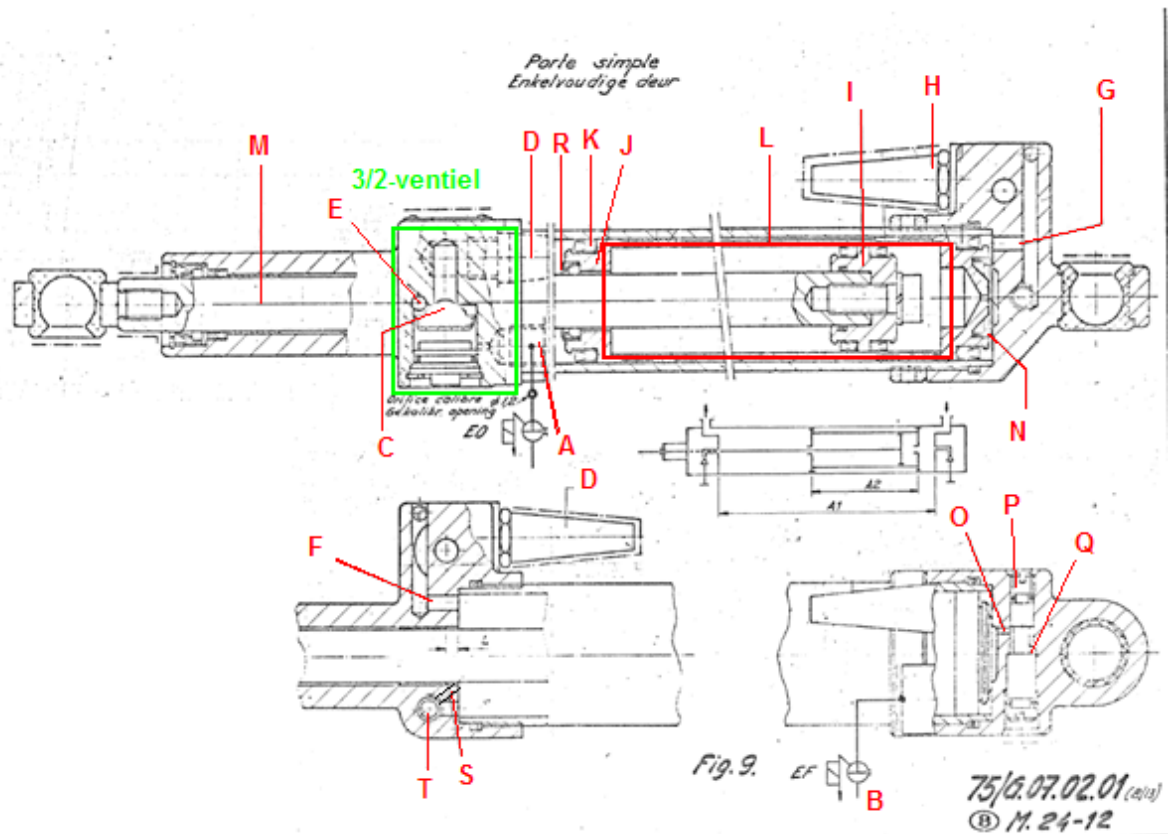
Figuur 79: Functionele onderdelen deurcilinder AM75-77

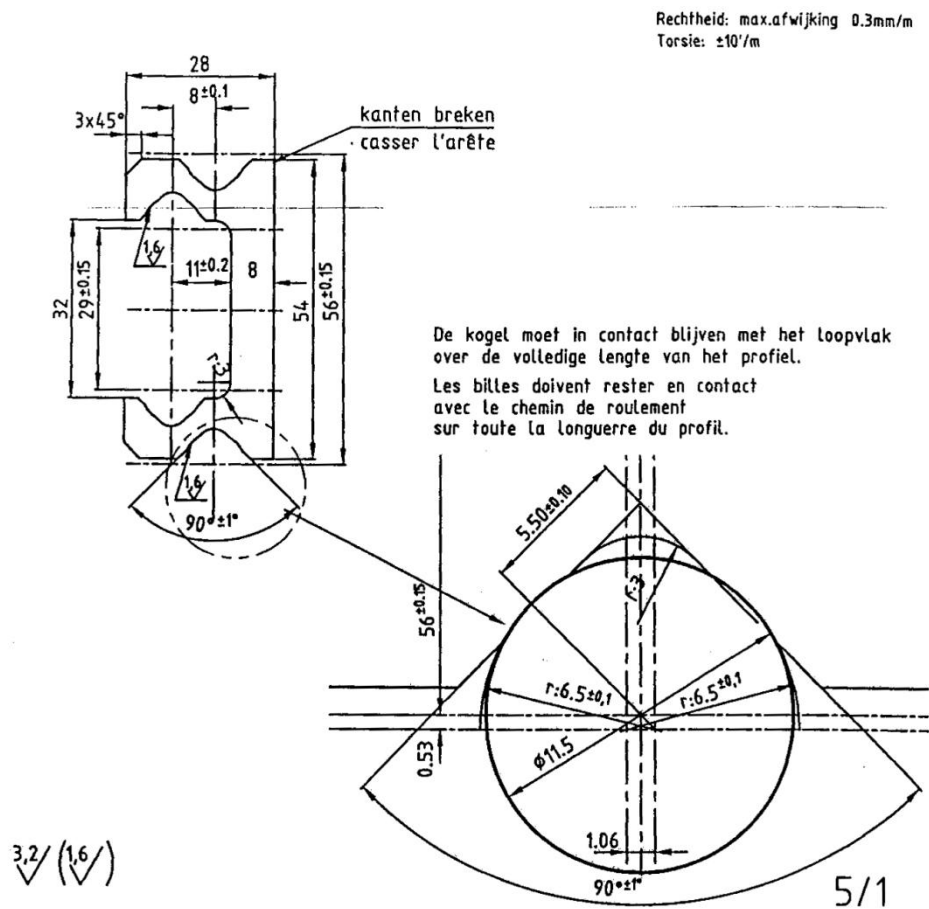
Figuur 84: Economische herstelling telescopische geleiding AM75-77: middengeleider en kogels

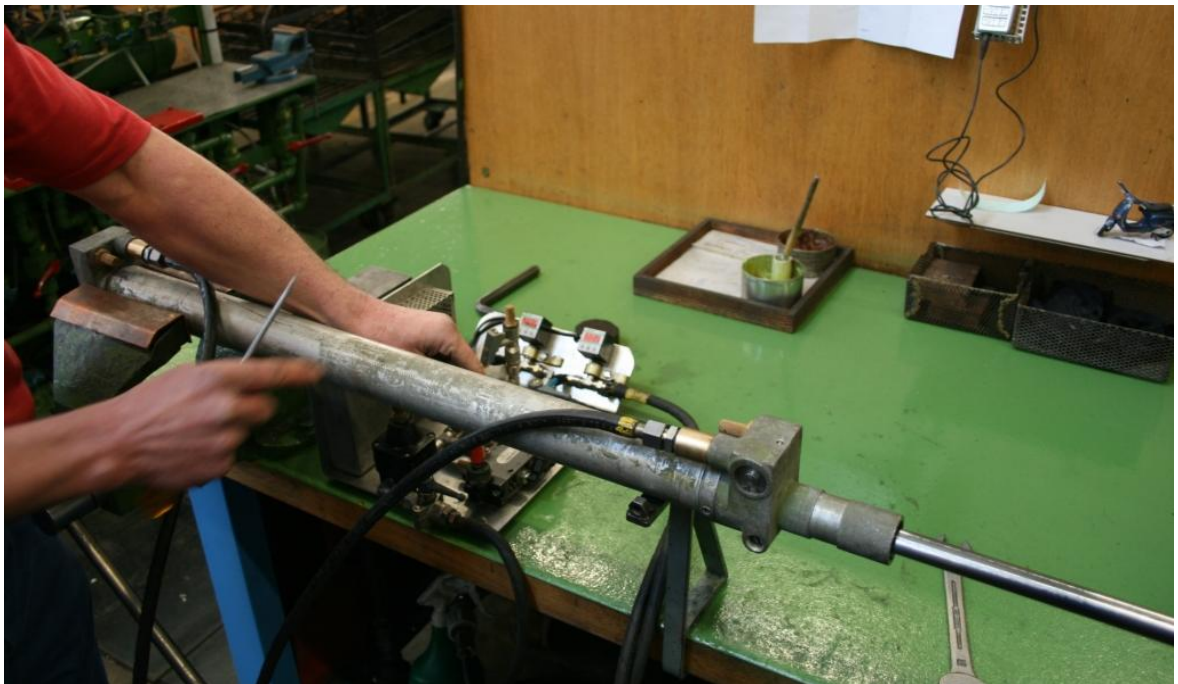
Figuur 89: regelen demping op in- en uitgaande slag tijdens revisie deurbcilinder te CW Mechelen

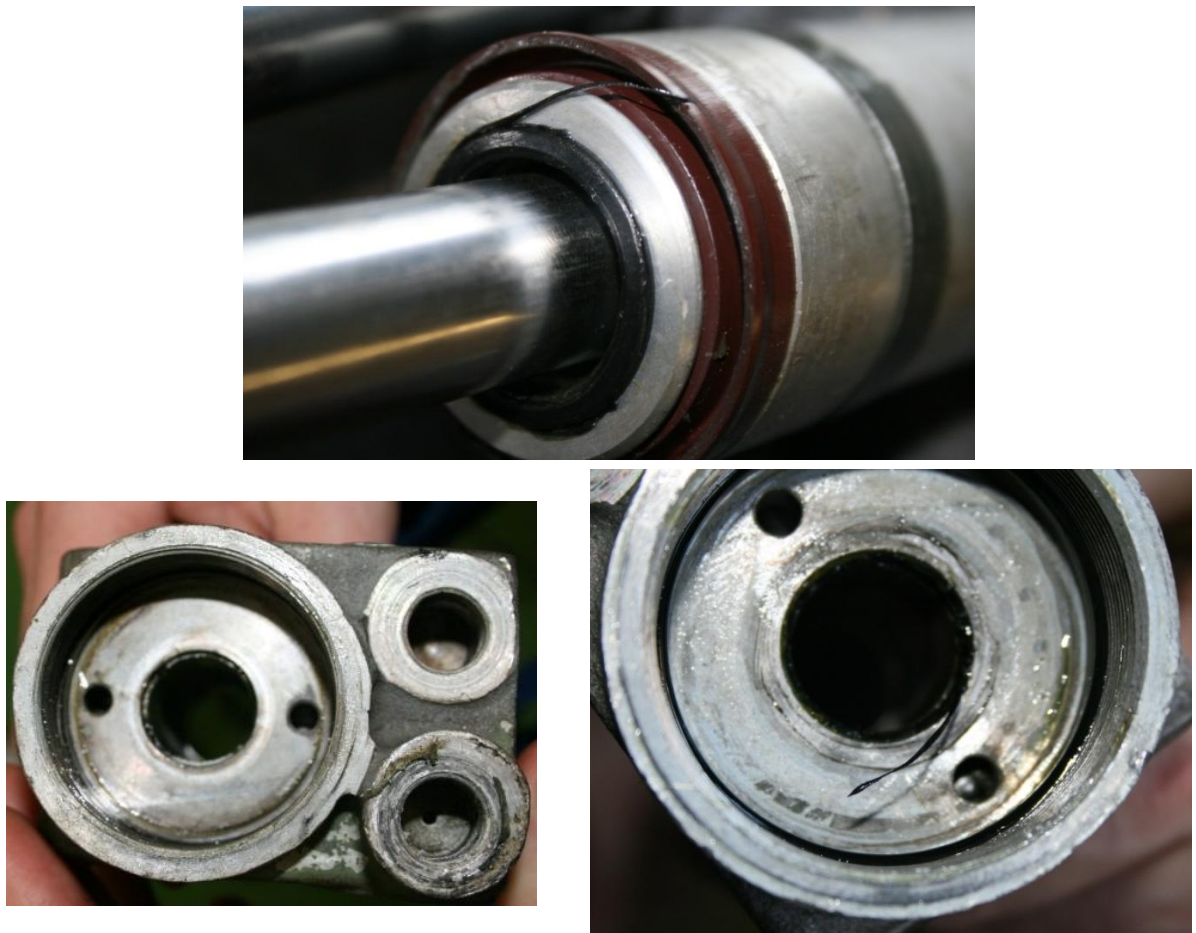
Figuur 90: Afbreken rubberpartikels stuit (oud model)

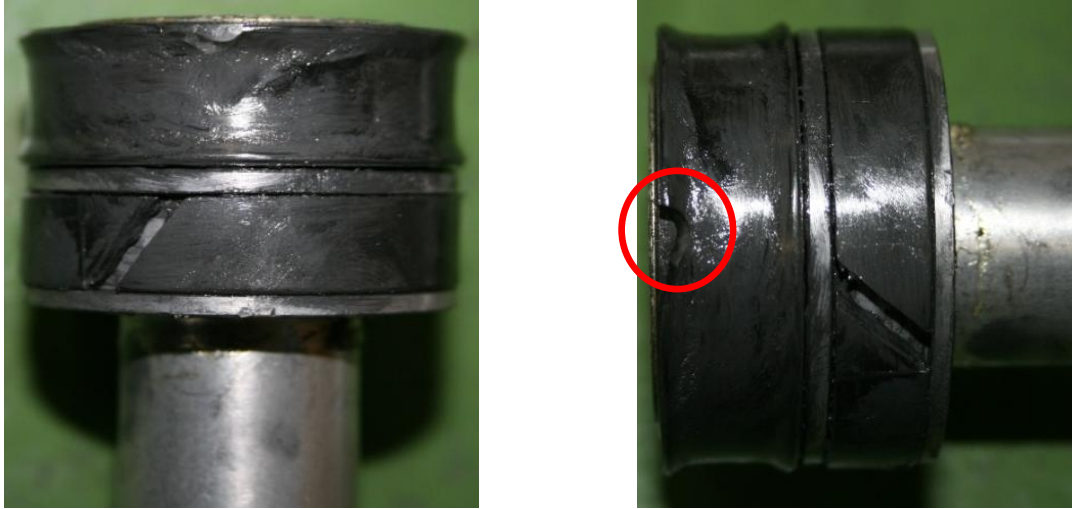
Figuur 91: Afbreken rubberpartikels van dichting (nieuw model)

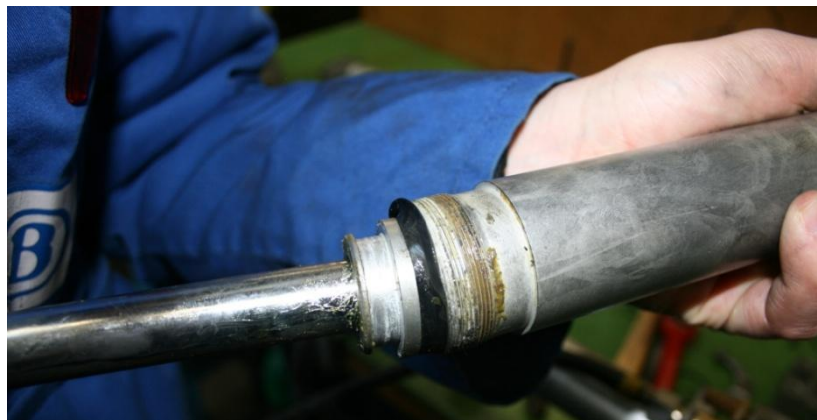
Figuur 92: poging tot aanbrengen cilinderstang in cilindermantel zonder externe hulpmiddelen (nieuw model)

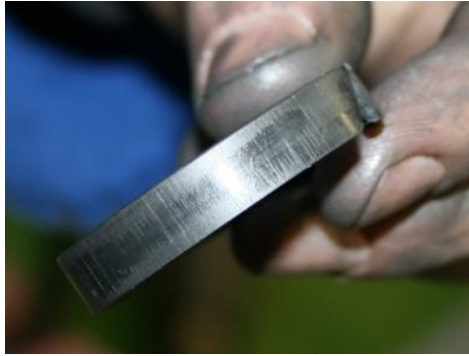
Figuur 95: Sporen van slijtage aan geleiding

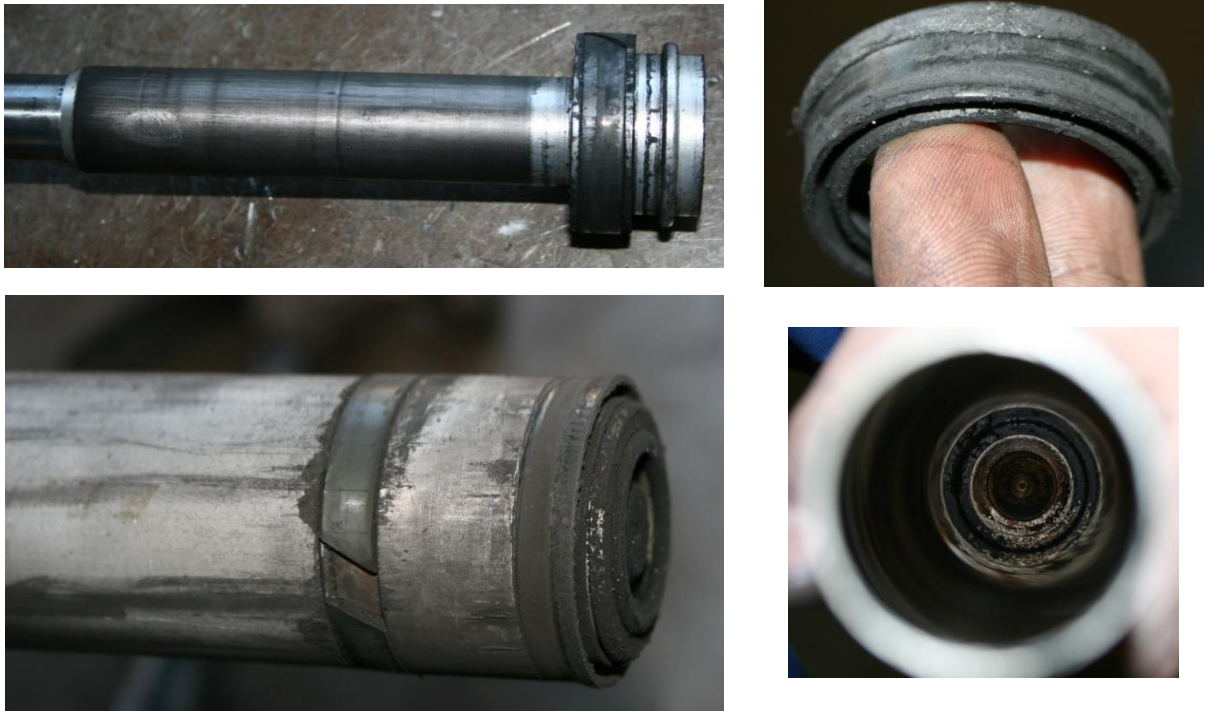
Figuur 97: Rubberafzettingen op verscheidene onderdelen bij vastgelopen deurbcilinders AM75-77
