Verhogen van de fiabiliteit van treindeur-systemen

Masterproef ingediend tot het behalen van de academische graad van
Master in de ingenieurswetenschappen: werktuigkunde-elektrotechniek

Vakgroep Mechanische Constructie en Productie

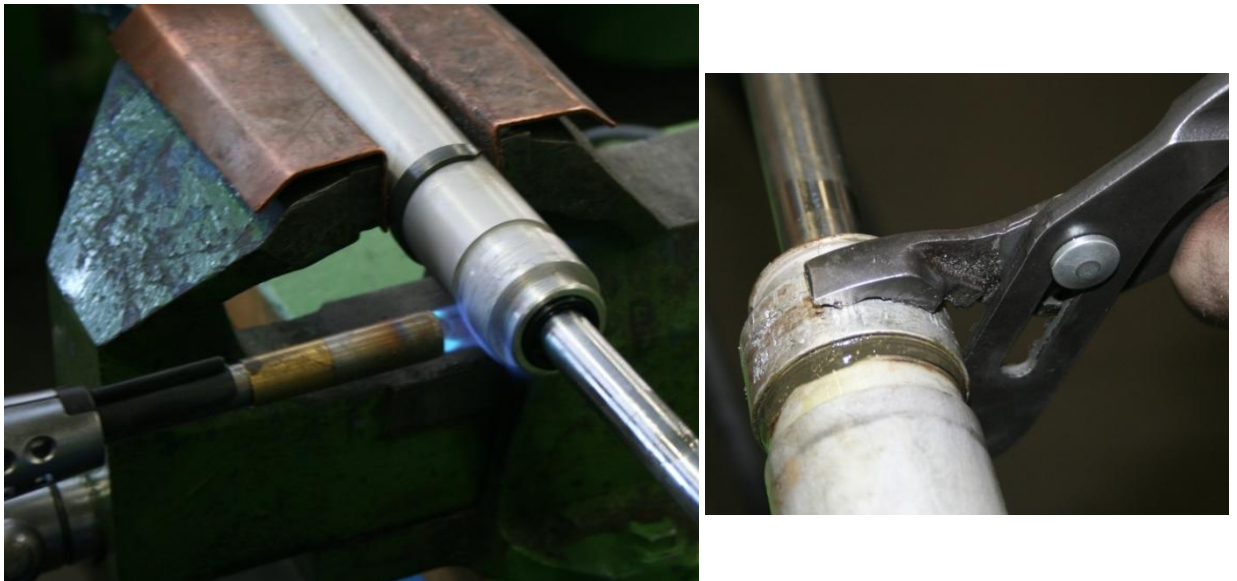
Figuur 99: Breken van de schroefdraadborging bij eerste trap ('oud' model)

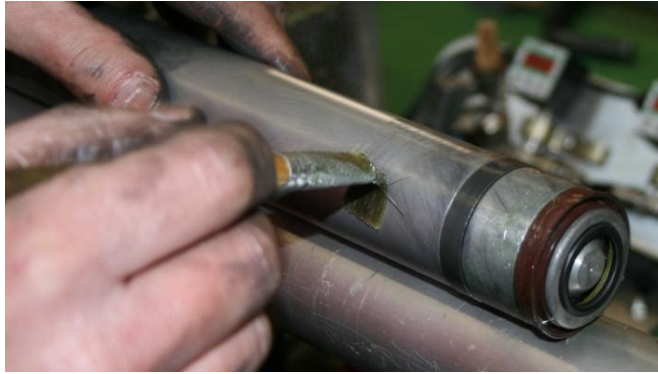
Figuur 100: Eerste trap van deencilinder 'oud' model wordt van smeervet (Autol Top 2000) voorzien

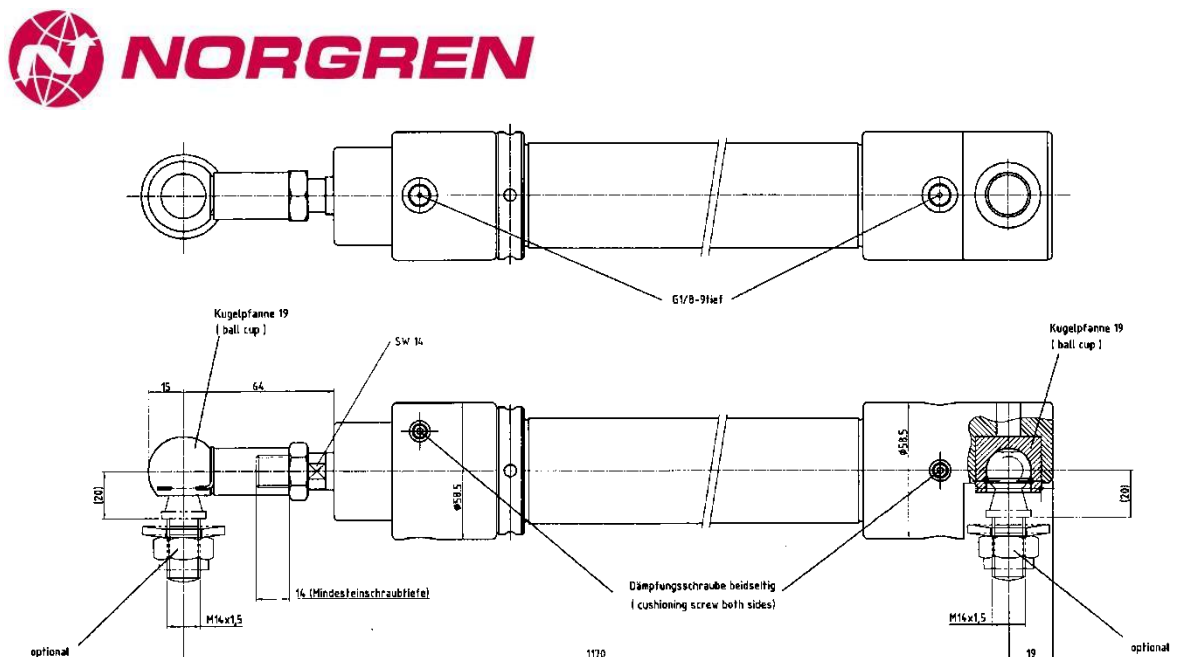
Figuur 106: Elementaire afmetingen uit offerte voor deurbuis prototype AM75-77m (firma Norgren)

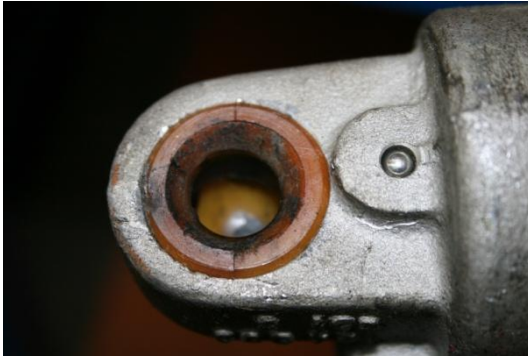
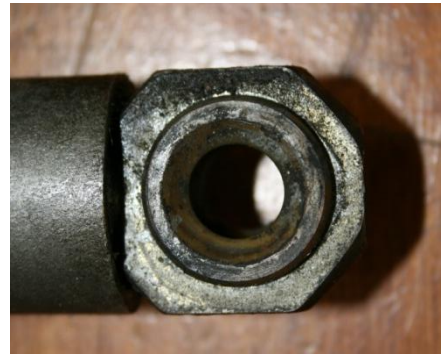
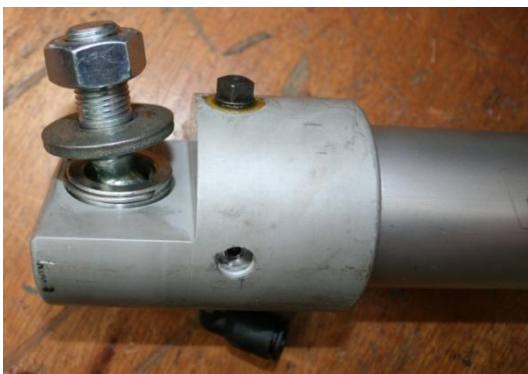
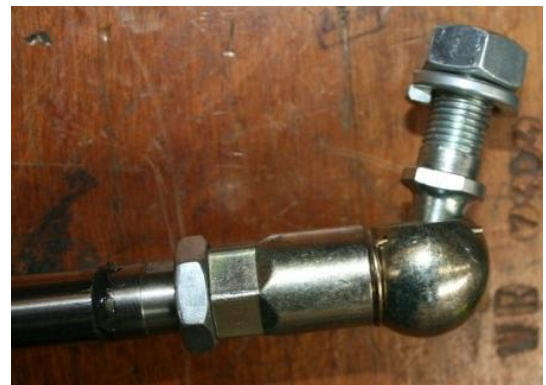
Figuur 108: Vergelijk scharnierpunten deurcilinder AM75-77 (boven) en deurcilinder prototype AM75-77m

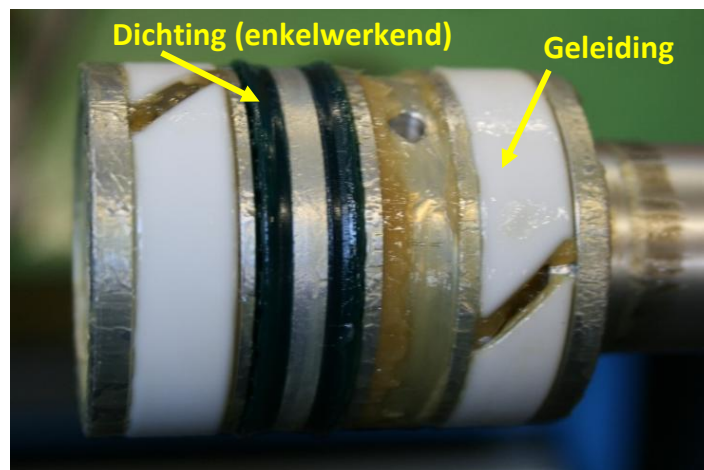
Figuur 109: Uitvoering dichtingen en geleidingsringen bij cilinderstang deurcilinder HV M6

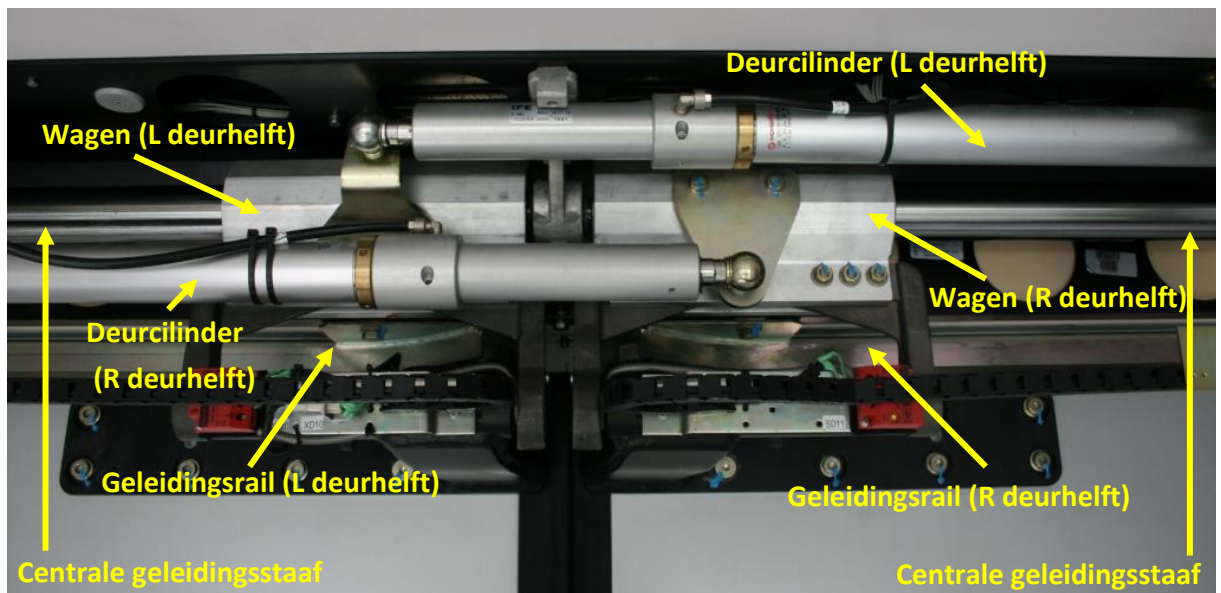
Figuur 112: Deurcilinders en geleidingssysteem van dubbele instapdeur HV M6 (Legenda: L=Linker / R=Rechter)

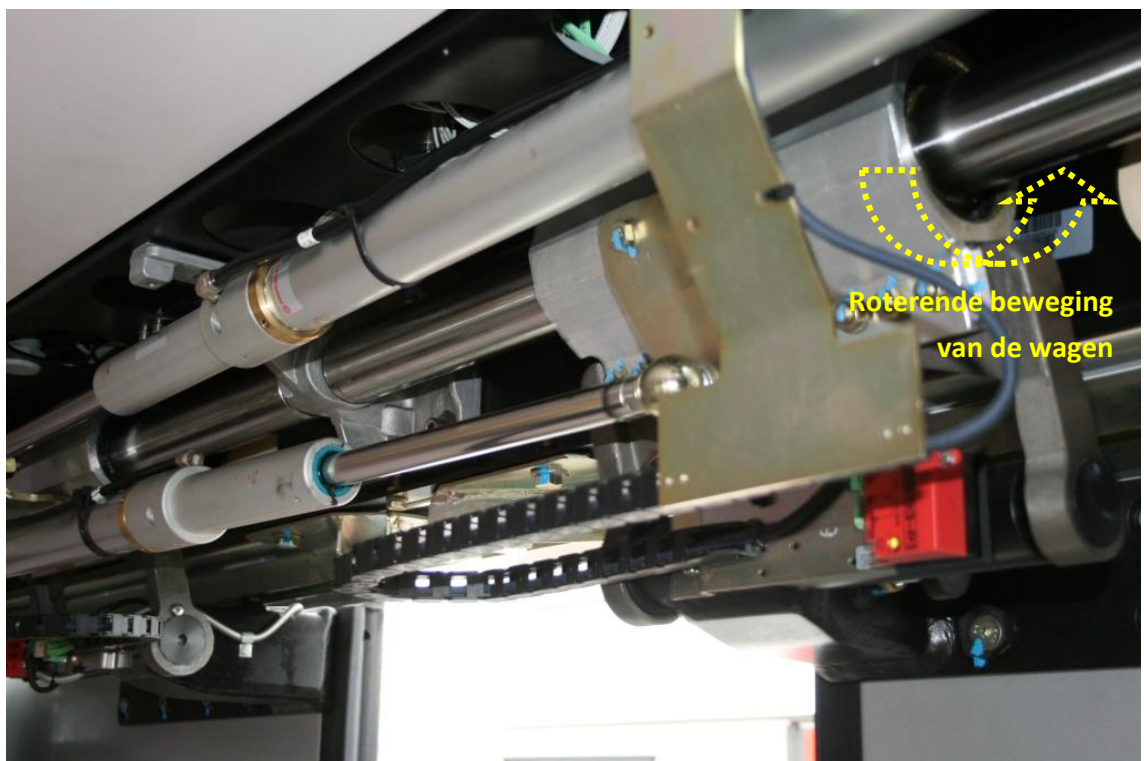
Figuur 114: Wagen van deurgeleiding dubbele instapdeur HV M6

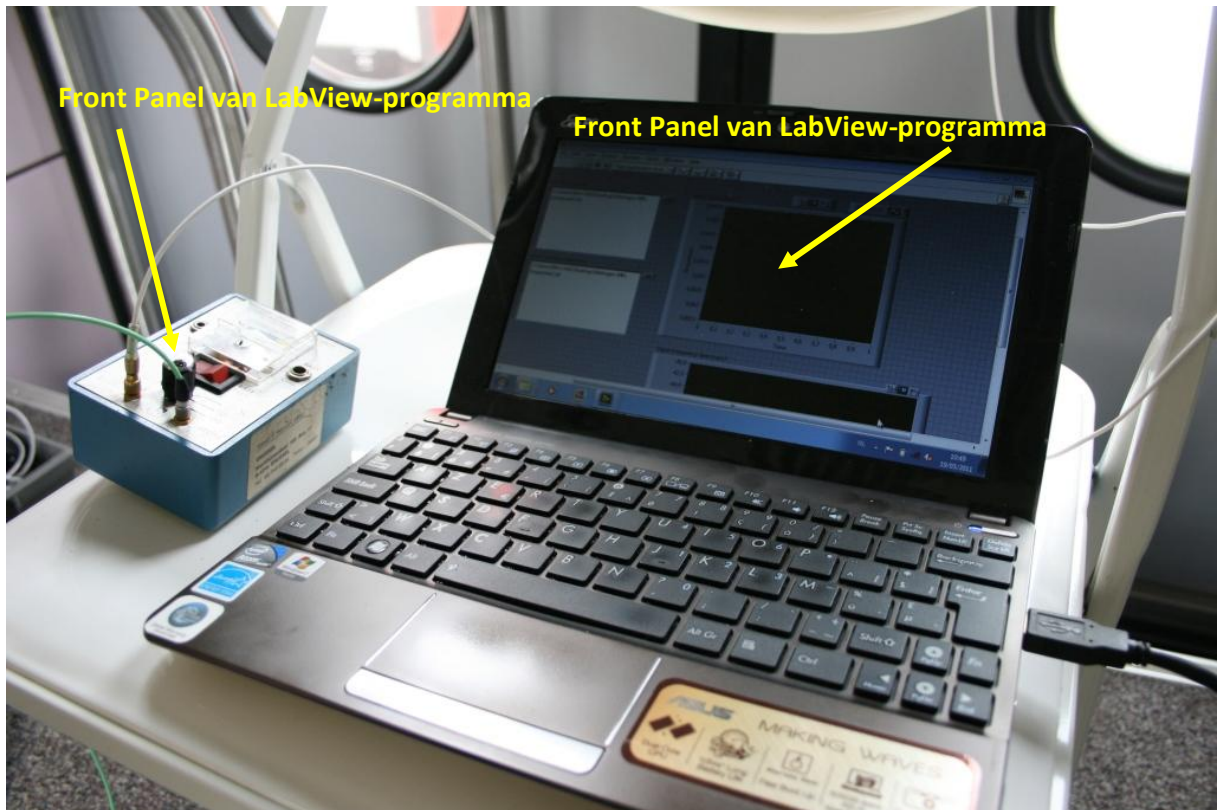
Figuur 117: Signaalconditionering / Voeding accelerometer + Nettop met LabView-programma om data van de DAQ te capteren

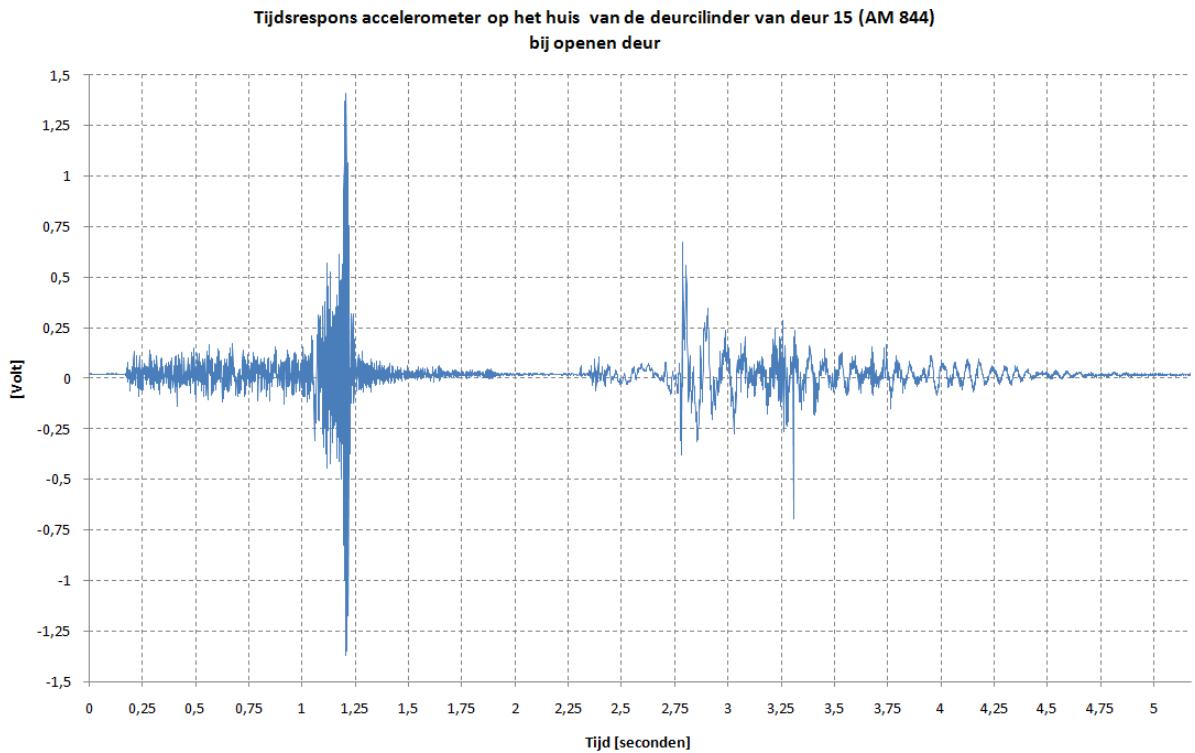
Figuur 120: Opgemeten spanning in de tijd tijdens meten met een accelerometer op het huis van de cilinder bij openen deur 15 AM 844

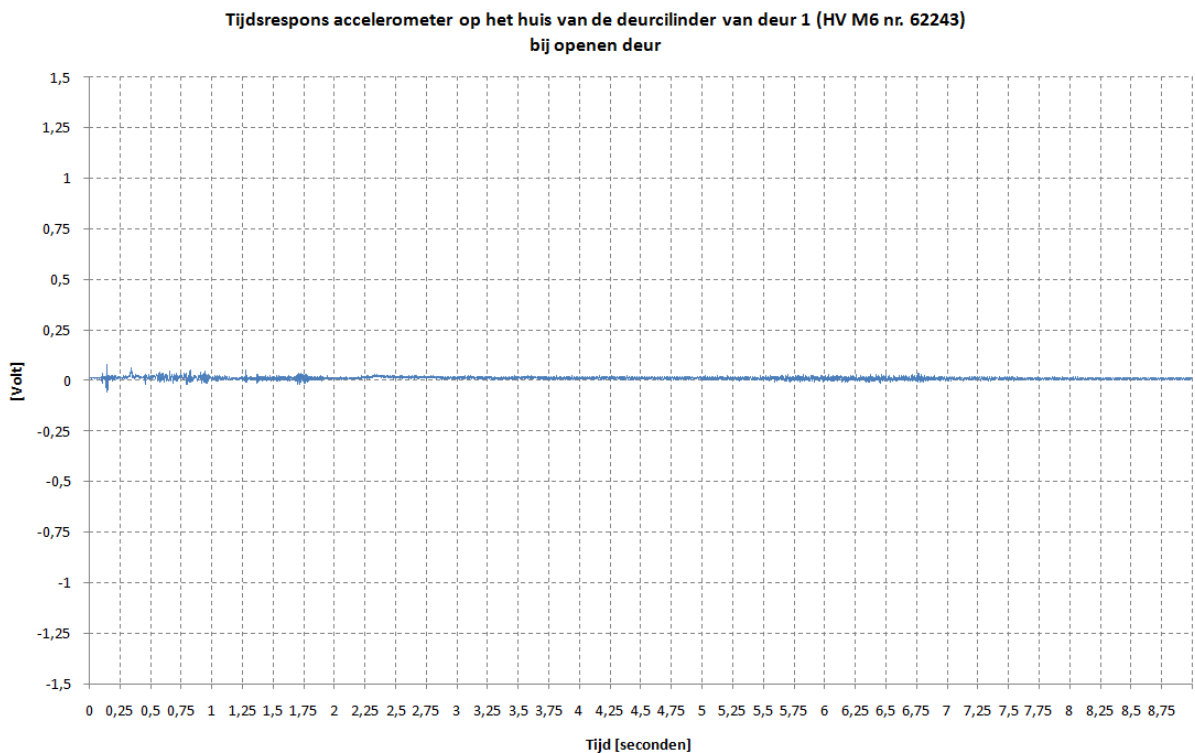
Figuur 121: Opgemeten spanning in de tijd tijdens meten met een accelerometer op het huis van de cilinder bij openen deur 1 HV M6 nr. 62243 – zelfde schaal voor de spanning als in Figuur 120.

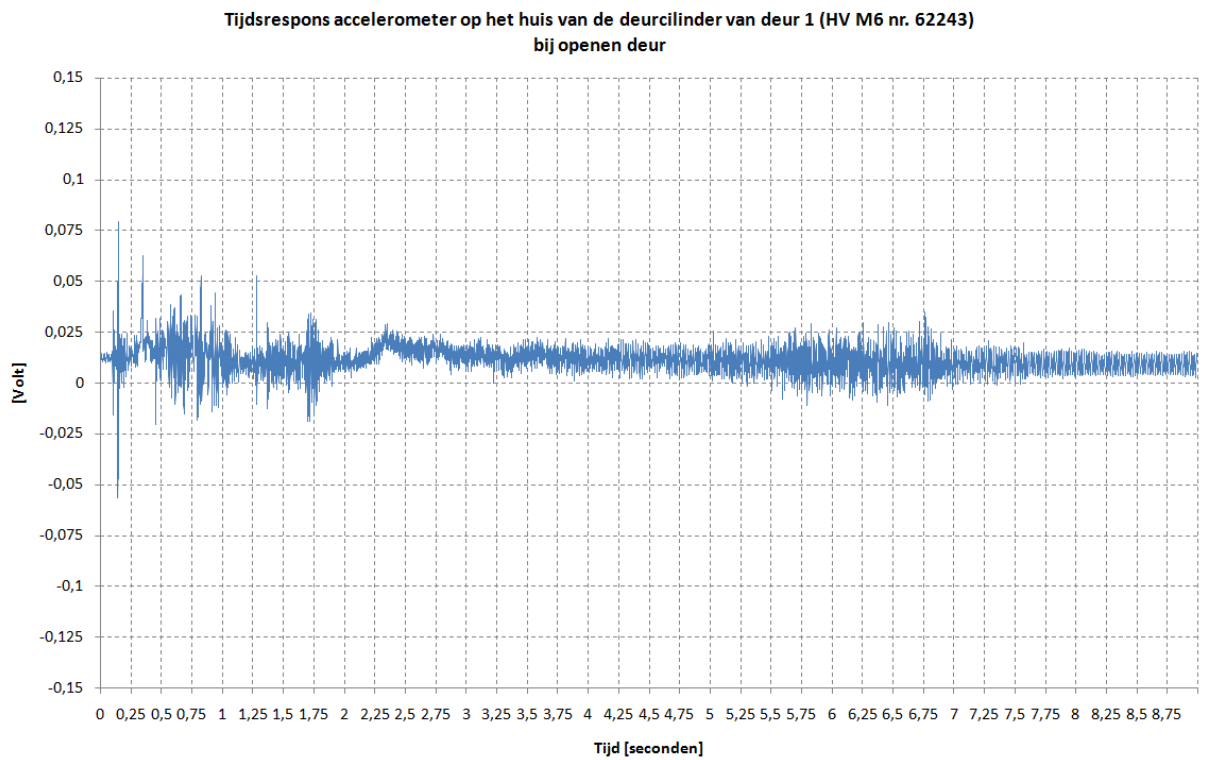
Figuur 122: Opgemeten spanning in de tijd tijdens meten met een accelerometer op het huis van de cilinder bij openen deur 1 HV M6 nr. 62243 – aangepaste schaal voor de spanning.

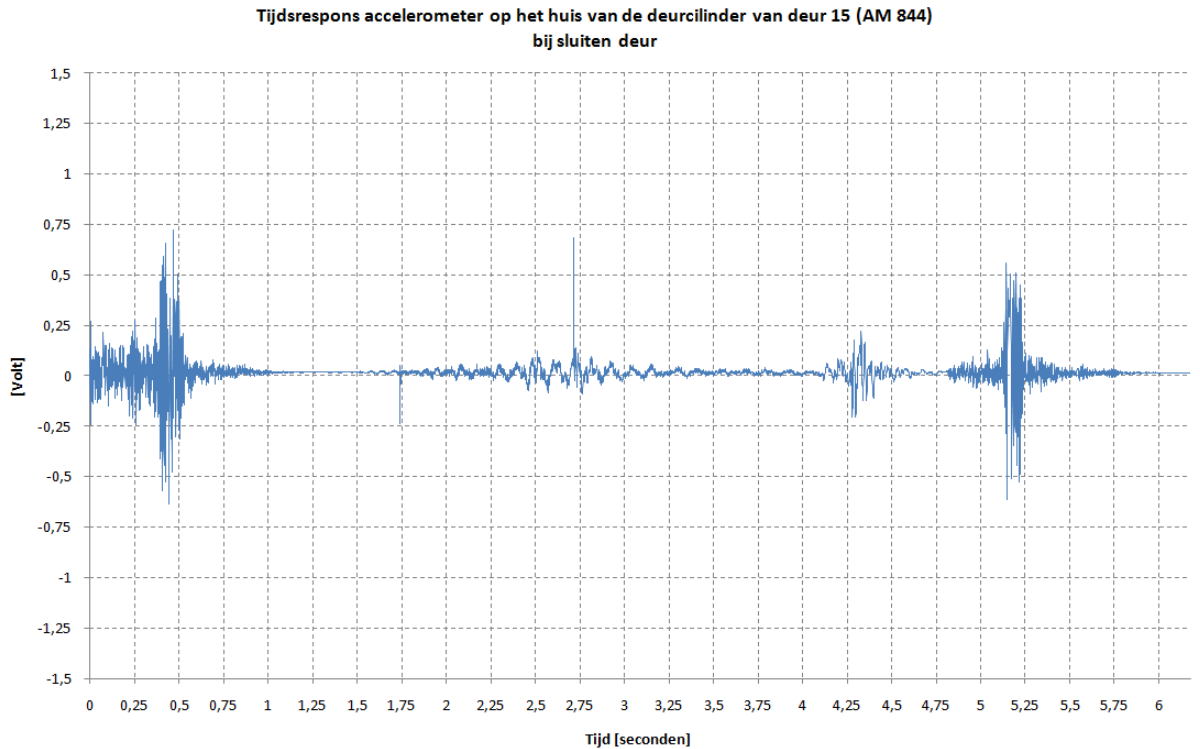
Figuur 123: Opgemeten spanning in de tijd tijdens meten met een accelerometer op het huis van de cilinder bij sluiten deur 15 AM 844

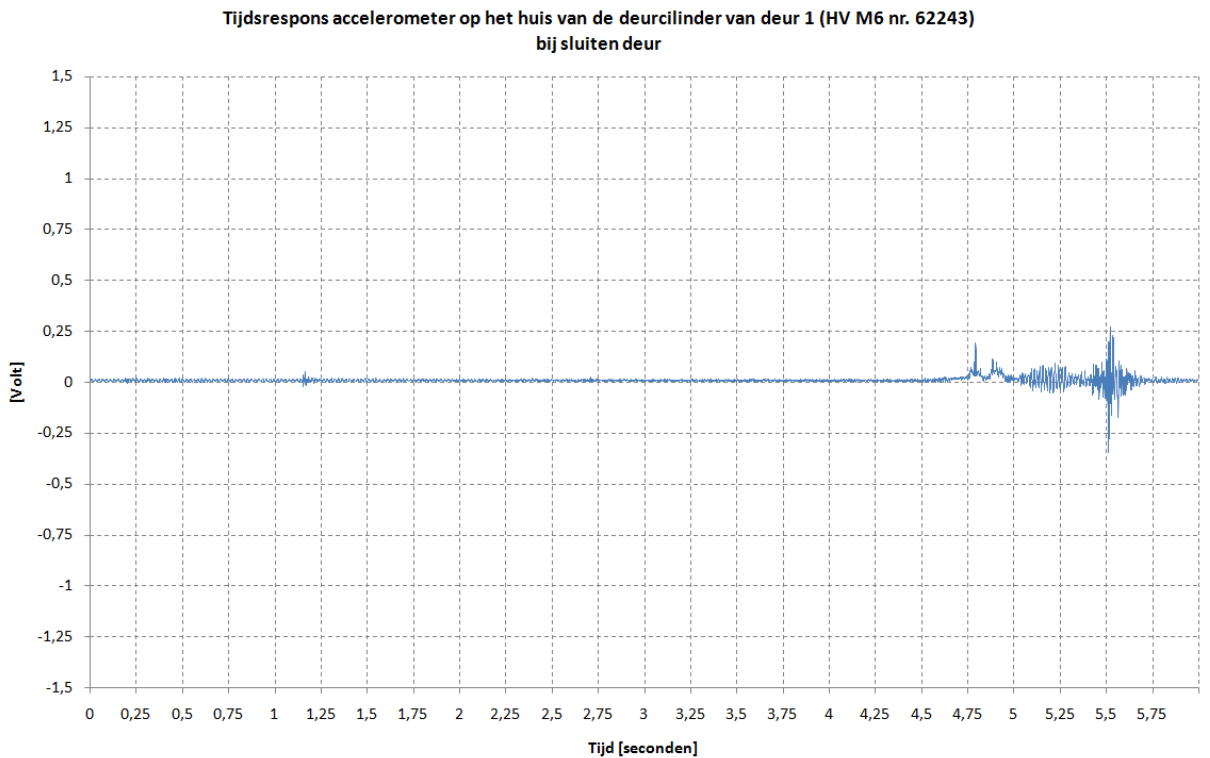
Figuur 124: Opgemeten spanning in de tijd tijdens meten met een accelerometer op het huis van de cilinder bij sluiten deur 1 HV M6 nr. 62243 – zelfde schaal voor de spanning als in Figuur 123.

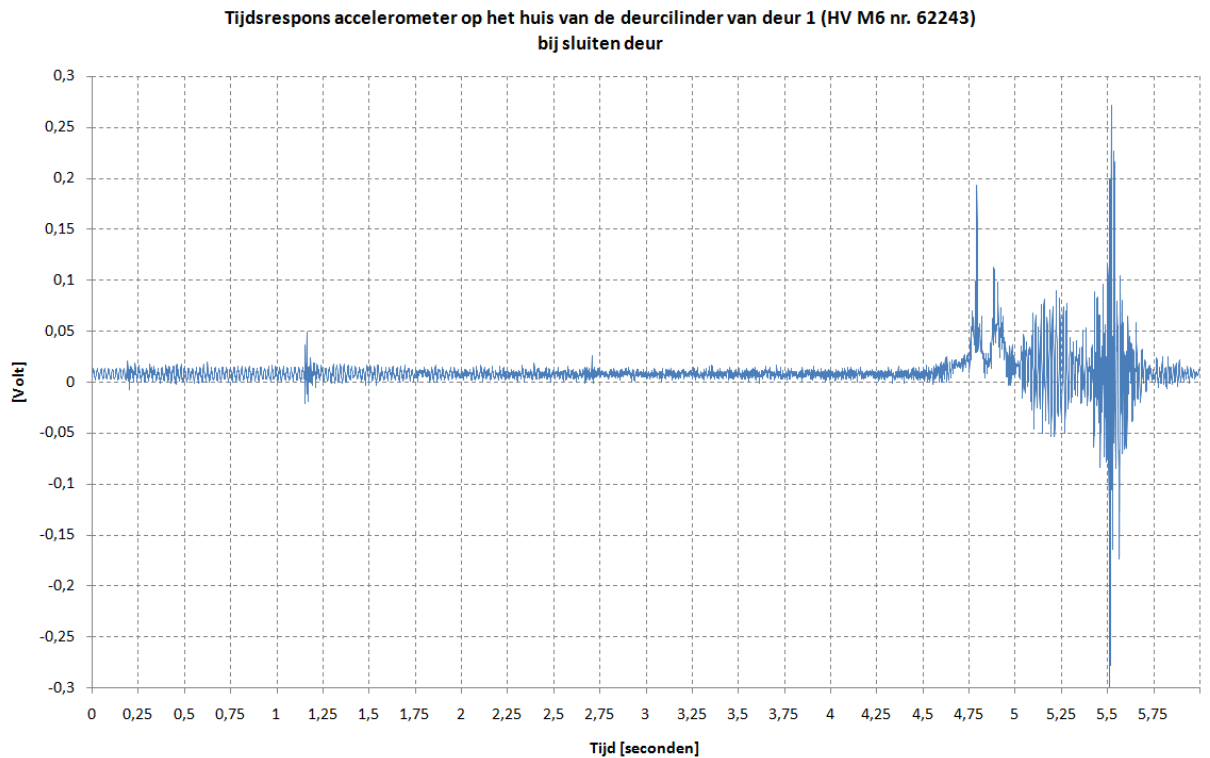
Figuur 125: Opgemeten spanning in de tijd tijdens meten met een accelerometer op het huis van de cilinder bij sluiten deur 1 HV M6 nr. 62243 – aangepaste schaal voor de spanning.

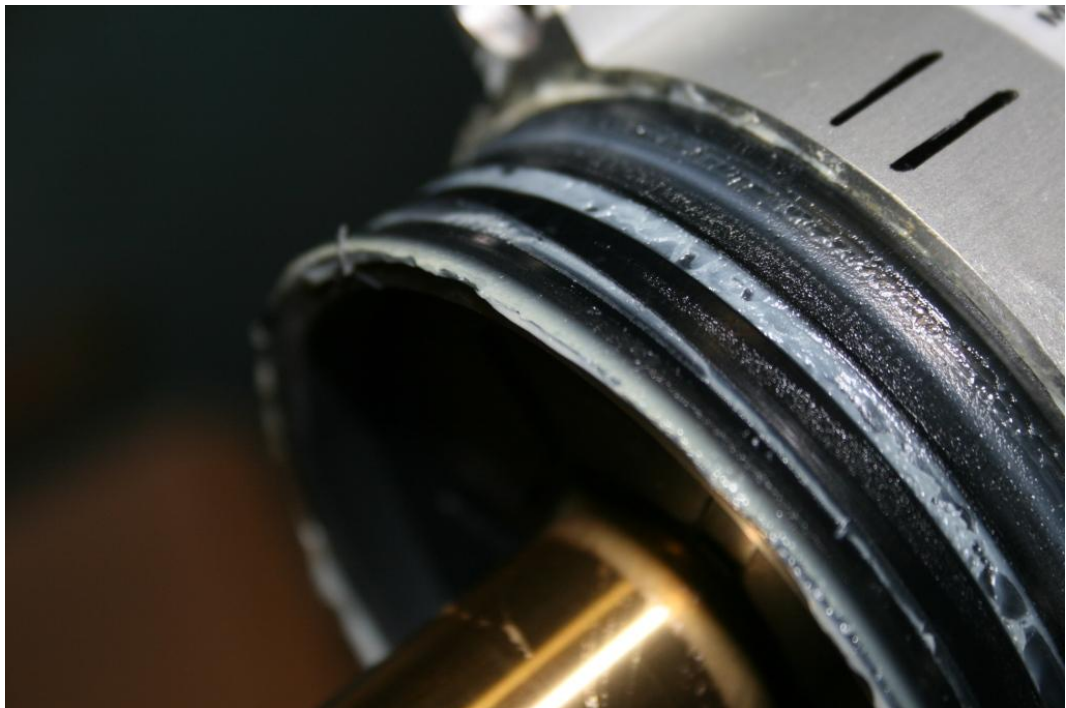
Figuur 131: Afzetting van witachtig vet op dichting deurglijcilinder AM96/I11 bij onderzoek te Labo Soete
