# Hygrothermisch gedrag van ETICS-systemen bij houtskeletbouw

Masterproef ingediend tot het behalen van de academische graad van  
Master of Science in de ingenieurswetenschappen: architectuur

Vakgroep Architectuur en Stedenbouw

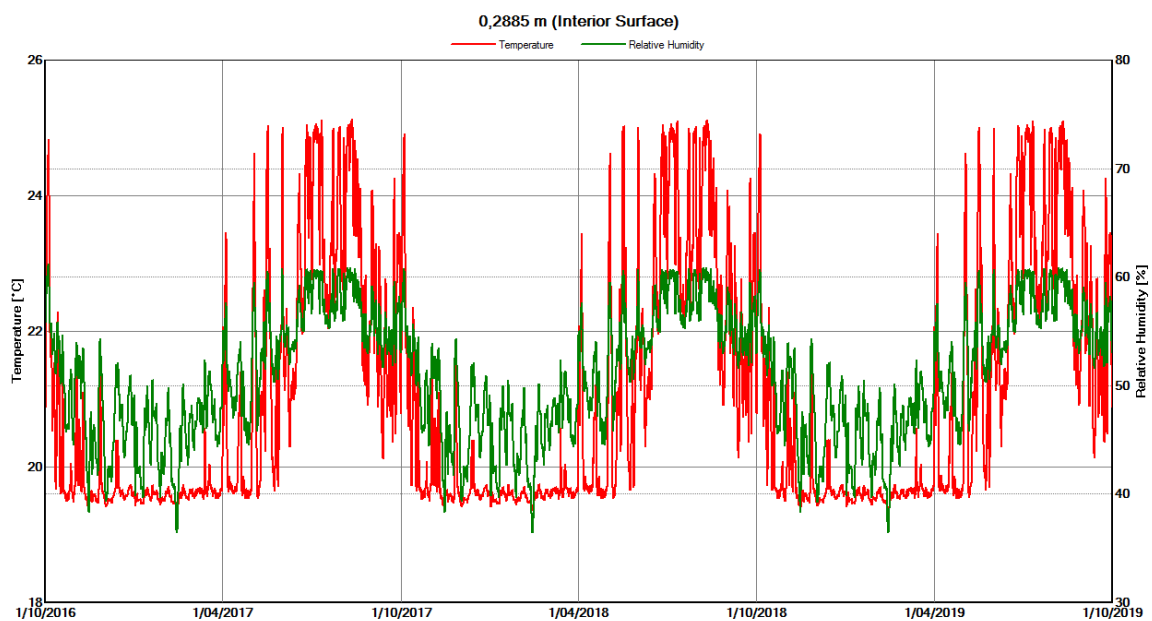
Figuur 122: Relatieve vochtigheid aan het binnenoppervlak

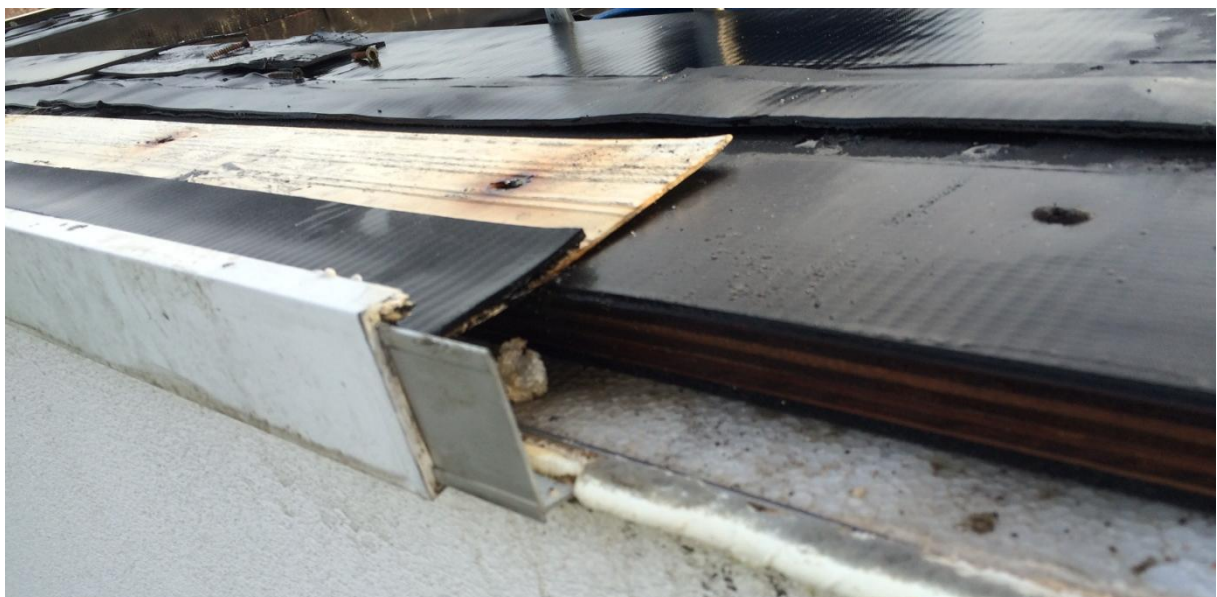
*Figuur 161: Het openleggen van de dakrand*
