# Het verwijderen van spouwmuurisolatie door middel van perslucht en afzuiging.

Masterproef ingediend tot het behalen van de academische graad van  
Master of Science in de industriële wetenschappen: bouwkunde

Vakgroep Architectuur en Stedenbouw

Academiejaar 2017-2018

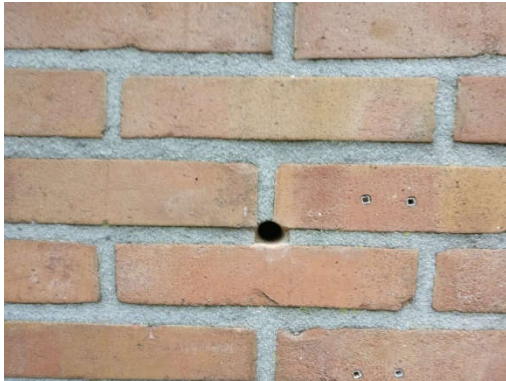
*Fig. 4: Inblaaspunt in kruising lint- en stootvoeg*

De inblaaspunten (fig. 4) werden in alle casestudies verkregen door in de kruising van de lint- en stootvoegen te boren met een steenboor van diameter 18 mm. Deze diameter van 18 mm is noodzakelijk om de inblaaspijp te kunnen inbrengen. Er wordt geboord met een klopboormachine die voorzien is van een afzuigdarm om het stof af te voeren. Deze laatste is gekoppeld aan een werfstofzuiger. De meeste werfstofzuigers kunnen een vacuümdruk creëren die rond de 0,2 bar ligt.

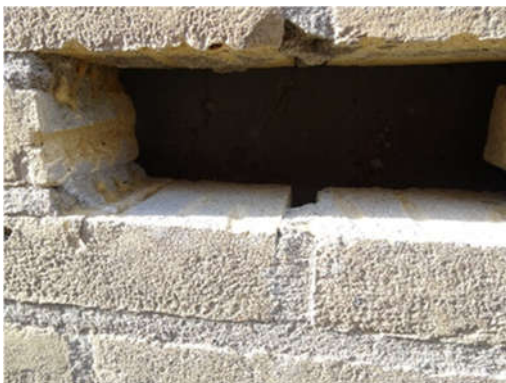
*Fig. 5: Extractieopening*

De extractieopeningen (fig. 5) werden in alle casestudies verkregen door de verwijdering van één baksteen. Deze baksteen werd verwijderd door middel van een steenslijpschijf en/of klopboormachine die rondom de steen slijpt en/of boort om zo de steen los te krijgen. Om de baksteen uiteindelijk los te wrikken werd ook een hamer en een bijtel gebruikt.

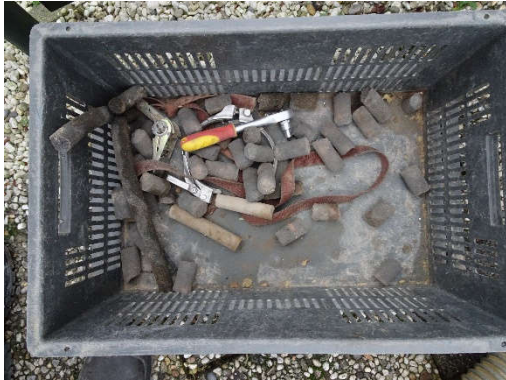
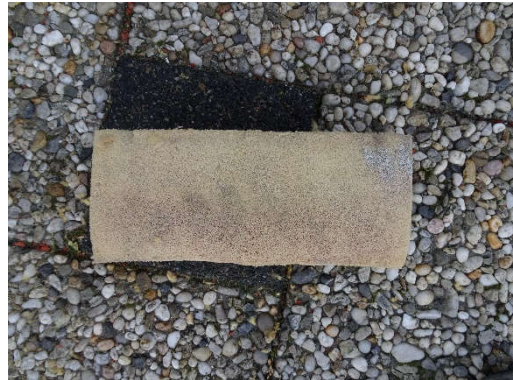
*Fig. 6: Links de mousse voor de inblaasopeningen, rechts de mousse voor de extractieopeningen*

De afdichting van de inblaaspunten en extractieopeningen die niet gebruikt worden gebeurde in alle casestudies door middel van een mousse. Deze afdichting is noodzakelijk, aangezien alle openingen gemaakt werden in één wand en de interne druk op die manier voldoende hoog wordt gehouden.

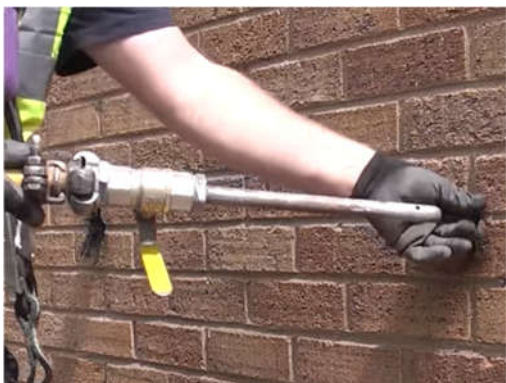
*Fig. 7: Persluchtkop*

De perslucht wordt via de persluchtdarmen naar de persluchtkop geleid. De persluchtkop is een stalen buis die 360° kan ronddraaien en dus rondom perslucht in de spouw kan blazen. Deze is ook voorzien van een kraantje om de toevoer van perslucht af te sluiten of open te zetten (fig. 7).

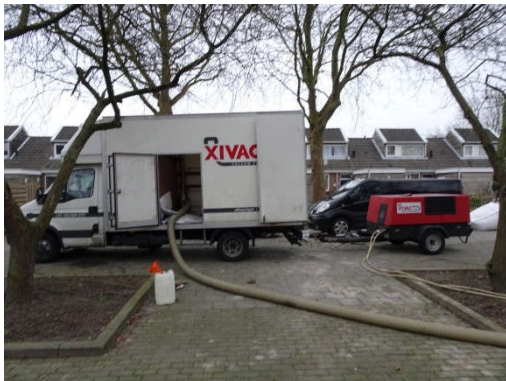
*Fig. 8: XIVAC zuig, blaas en afzaktechniek wagen*

Om de spouwmuurisolatie af te voeren uit de spouwmuur werd een leeghaalmachine gebruikt. Dit is een grote stofzuiger die de spouwmuurisolatie opzuigt en verzamelt in grote zakken. Er is geconstateerd dat in de meeste casestudies gewerkt wordt met een vacuümdruk van 0,2 bar. Bij de gevolgde casestudies zijn er twee verschillende machines gebruikt. De machine die het frequentst gebruikt werd is de leeghaalmachine van XIVAC. XIVAC is een bedrijf dat zich bezighoudt met vacuümtechnologie. Zij hebben het afzuigsysteem geïntegreerd in een bestelwagen.

De aandrijving van het afzuigsysteem wordt rechtstreeks voorzien door de motor van de wagen. Door middel van een knop in de bestuurderscabine kan de aandrijfkraft van de motor gebruikt worden om zich te verplaatsen of om de machine te activeren om zuigkracht te ontwikkelen. Deze twee functies kunnen niet tegelijkertijd uitgevoerd worden. De gecreëerde zuigkracht zorgt uiteindelijk voor een vacuümdruk van in dit geval 0,2 bar. Wanneer de isolatie wordt verwijderd uit de spouwmuur, bestaat de kans dat er andere materialen zoals mortelresten of steenpuin mee met het isolatiemateriaal worden opgezogen. Om te vermijden dat deze terechtkomen in de grote zakken is er een voorzorgsmaatregel ingebouwd. De stenenvanger zal de mortelresten en steenpuin scheiden van de isolatiematerialen. Hierdoor verkrijgt men een doeltreffende en efficiënte sortering van de spouwinhoud. Door de stijgende belangstelling voor ecologie in de huidige maatschappij is dit geen onbelangrijk aspect.

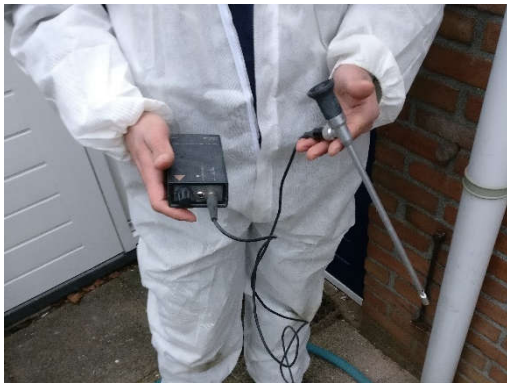
*Fig. 9: Links een endoscoop, rechts het beeld in de spouwmuur verkregen via de endoscoop*

Tijdens de verwijdering werd er veelvuldig door middel van een endoscoop nagegaan of de isolatie in het desbetreffende gedeelte wel degelijk werd verwijderd. Endoscopie betekent letterlijk 'binnenin kijken'. Men gaat dus door middel van een kleine camera binnenin de spouw kijken, op zoek naar plaatsen waar onvolledige verwijdering is gebeurd. Deze zones zullen opnieuw behandeld worden met de verwijderingstechniek en waar nodig voorzien worden van extra inblaaspunten.

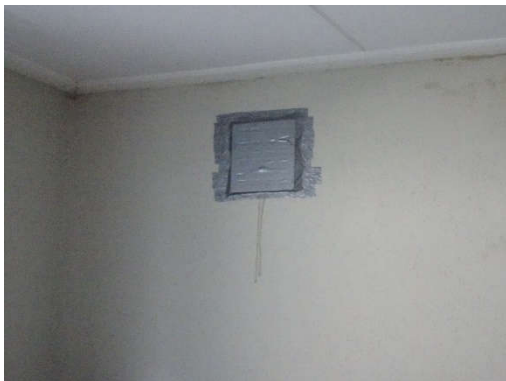
*Fig. 13: Links doorvoer leefruimte, recht doorvoer badkamer*

Bij deze verwijdering werd gebruik gemaakt van blaasopeningen en één afzuigopening. Voor er gestart werd met het inblazen van de perslucht en het afzuigen van de isolatie werden tevens enkele maatregelen getroffen. Om te voorkomen dat isolatie naar binnen infiltreert bij het creëren van een overdruk in de spouw door perslucht, zijn binnen in de woning afplakwerken uitgevoerd van de openingen naar de spouwmuur. Opmerkelijk was de inconsistentie van het afplakwerk. Een grote opening in de leefruimte werd wel afgeplakt met Ductape, terwijl een gelijkaardige opening in de badkamer niet werd afgeplakt.

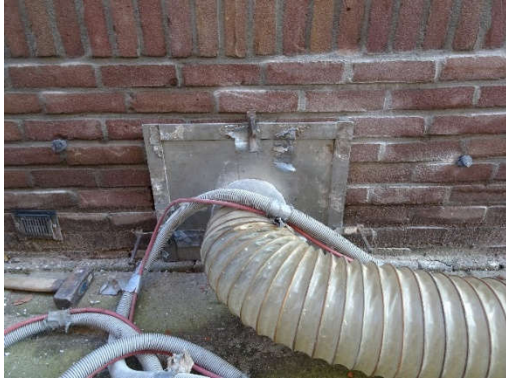
*Fig. 15: Extractiemonnd*

In deze case heeft de verwijderingsfirma maar van één afzuigopening gebruik gemaakt. De afzuigopening bevond zich in het midden van de Zuidwestelijke gevel, twee en half steenlagen boven het maaiveld (fig. 15). De isolatie die zich in de voor- en achtergevel bevond werd dus ook eerst naar de zijgevel geblazen om zo verder naar de extractie opening geblazen te worden. In deze case werd gebruik gemaakt van de XIVAC zuigwagen.

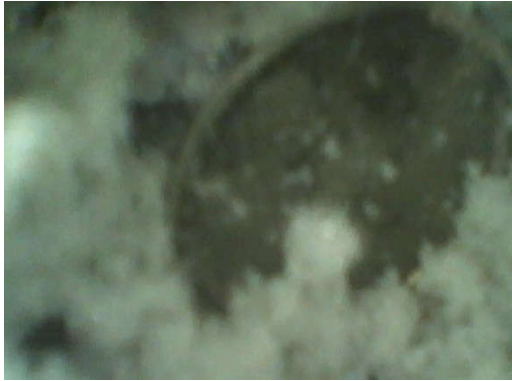
*Fig. 17: Verpulverd UF-schuim in de spouw*

Deze gedachte kent daarnaast enkele bijkomende gevolgen. Doordat het isolatiemateriaal enkel verpulverd werd, zoals weergegeven op figuur 17, en niet werd verwijderd door een afzuigpunt ontstond er een grote hoeveelheid stof en kleine stukjes van UF-schuim die de lucht indwarrelden (fig. 18). De verwijderingsfirma heeft slechts vier à vijf uur nodig gehad om de isolatie te verpulveren en de nieuwe verlijmde EPS-parels in te blazen.

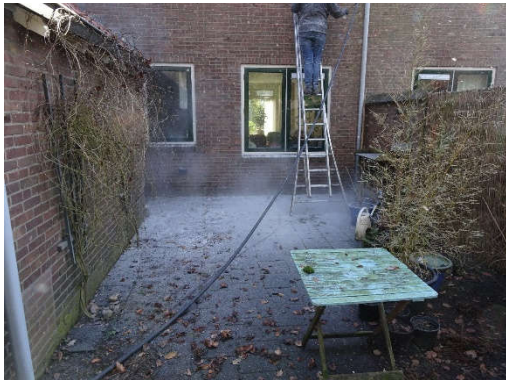
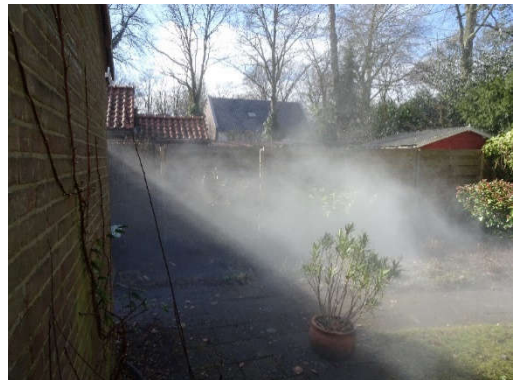
*Fig. 18: Stof en kleine stukjes van UF-schuim die de lucht indwarrelden*

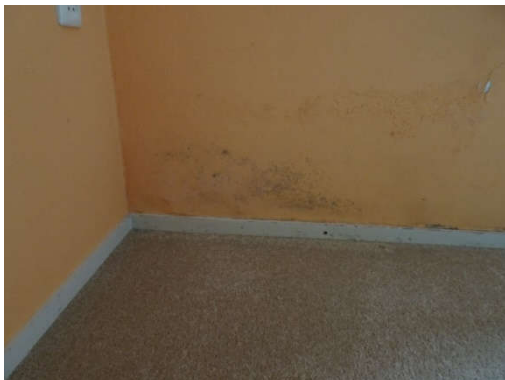
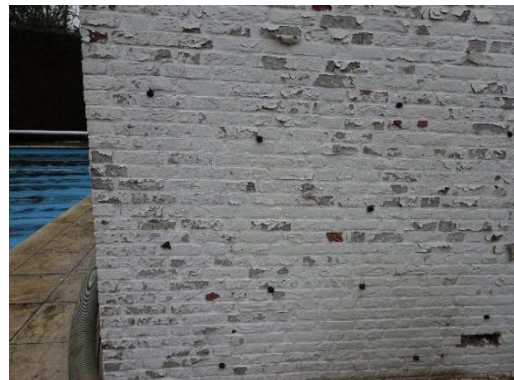
*Fig. 19 :Links schimmelvorming zuidwestgevel, rechts afbladdering van de waterwerende oppervlaktebehandeling*

Na dat de woning in 2000 werd na-geïsoleerd met verlijmde EPS-parels deden er zich schimmel- en vochtproblemen voor aan de zuidwestelijke gevel van de woning (fig. 19). De schimmel- en vochtproblemen deden zich voor in het deel van de woning waarbij de gevel werd afgewerkt met bakstenen. De delen van de woning waar de buitengevel werd afgewerkt met natuursteen ondervonden geen schimmel- of vochtproblemen, ondanks dat deze hetzelfde georiënteerd waren en met hetzelfde materiaal en op dezelfde dag werden na-geïsoleerd. Om deze problemen te verhelpen heeft de bouwheer een specialist aangesproken om zijn woning te onderzoeken, zodat de mogelijke fout gevonden en verholpen kon worden. De specialist verklaarde dat uit zijn onderzoek bleek dat er geen problemen met de fundering of de dakafwerking waren, maar dat de gevelsteen te poreus was. De specialist raadde de bouwheer aan om de buitengevel te beschermen door een waterwerende oppervlaktebehandeling te laten uitvoeren. De bouwheer volgde dit advies op, maar de schimmel- en vochtproblemen bleven bestaan (fig. 19). Uiteindelijk contacteerde de bouwheer een verwijderingsfirma om zijn spouwmuurisolatie te laten verwijderen, zodat de spouwmuur opnieuw, zoals voor 2000, zou bestaan uit een luchtlaag die zorgt voor de ontkoppeling van het binnen- en buitenspouwblad.

Het schimmel- en vochtprobleem was waarschijnlijk, zoals in 26 % van de gevallen (WTCB, 2002), te wijten aan waterinfiltratie via de gevel. De getroffen gevel was in deze casestudie wederom de zuidwestelijke gevel die te maken krijgt met de grootste gemiddelde slagregenintensiteit vermenigvuldigd met de gemiddelde duur tijdens en met zeer felle winden (WTCB, 2002). De problemen bleven zich wellicht voordoen om dat de waterwerende oppervlaktebehandeling geen wondermiddel is en niet van voldoende kwaliteit was, net zoals in de eerste casestudie.

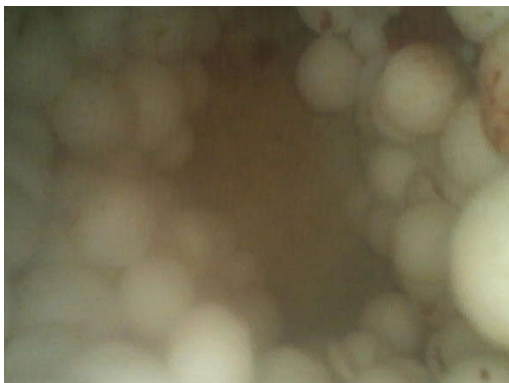
*Fig. 20: EPS-parels die aan het binnen- en Buitenspouwblad kleven*

Bij deze verwijdering werd gebruik gemaakt van blaasopeningen en één afzuigopening. Omdat de verwijderingsfirma er zich van bewust was dat dit een isolatiemateriaal is dat niet eenvoudig te verwijderen is, besliste de firma om op een kleine schaal een test uit te voeren naar de verwijderbaarheid van het isolatiemateriaal (de verlijmde EPS-parels). Deze test achtte men zinvol omdat in het verleden in sommige gevallen dit isolatiemateriaal wel te verwijderen was en in andere gevallen niet. Voor de test werden enkel in een kleine zijgevel inblaasopeningen en een afzuigopening. De inblaasopeningen werden geboord volgens het patroon dat gehanteerd wordt voor na-isoleren van de muur. Gedurende de test werd geen aandacht besteed aan het afdichten van spouwmuuropeningen naar de binnenzijde toe. Vervolgens werd er op twee plaatsen tegelijkertijd perslucht ingeblazen om zo de isolatie naar het extractie punt te drijven. Op het eerste zicht leek deze techniek te werken, maar er bleken bepaalde stukken isolatie niet te verwijderen. Bovendien werd opgemerkt dat de EPS-parels aan het binnen- en buitenspouwblad verlijmd bleven, terwijl de EPS-parels in de ruimte daartussen wel te verwijderen waren (fig. 20).

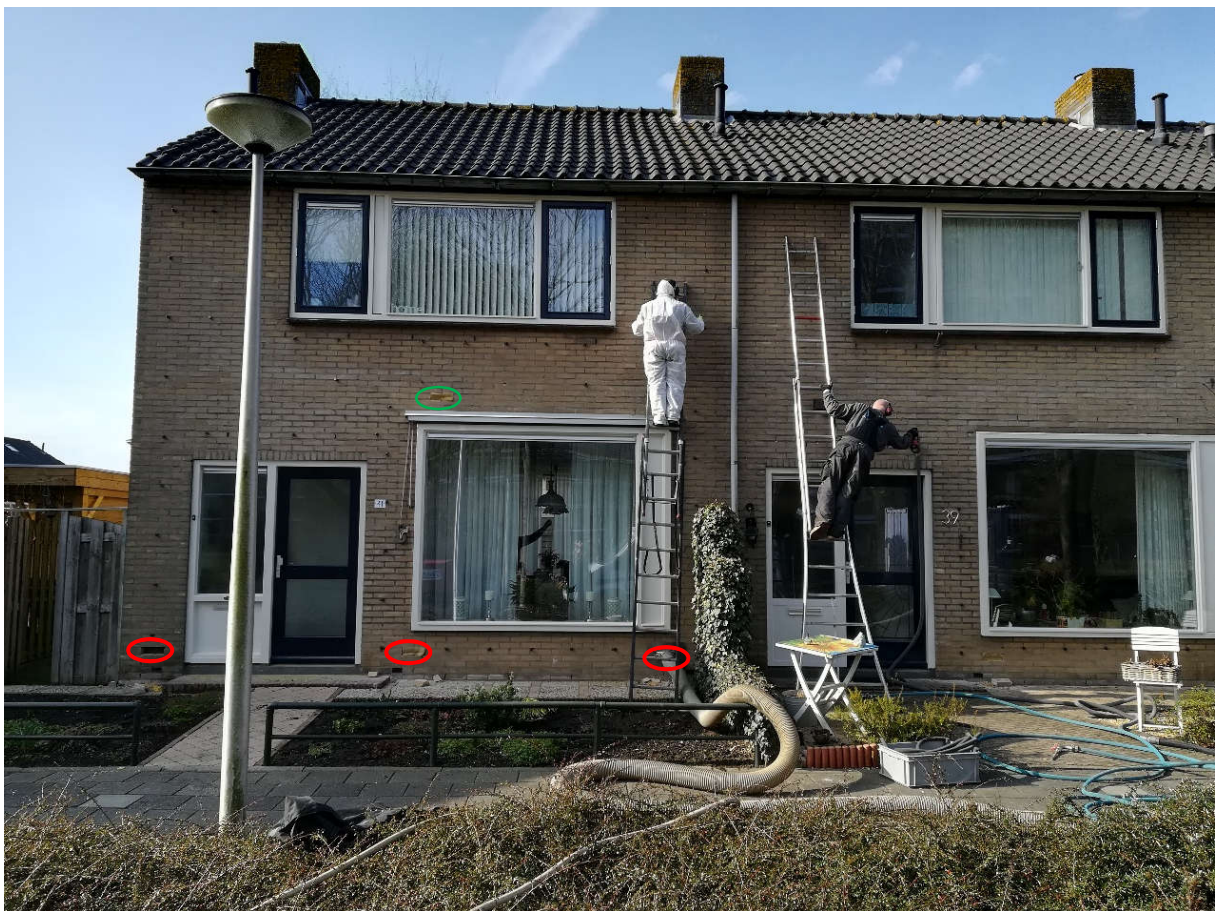
Fig. 21: Extractiepunten

In tegenstelling tot de werkwijze van de eerste casestudie waarbij er maar één extractiepunt boven het maaiveld gebruikt werd voor heel de woning, werd hier gebruik gemaakt van meerdere extractiepunten boven het maaiveld (rode cirkels op fig. 21). Daarnaast werd ook een extra extractiepunt voorzien boven het raam op het gelijkvloer (groene cirkel op fig. 21). De reden voor dit extra extractiepunt was de doorgestorte betonbalk van het raam. Deze zorgde voor een doorbreking van de doorlopende spouwmuur. Het was dus noodzakelijk om een extra extractiepunt te voorzien om de muurisolatie in het bovenste deel van het gebouw te kunnen verwijderen.

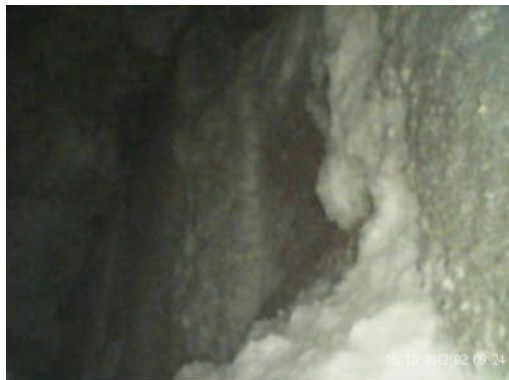
*Fig. 22: Spouwmuurisolatie vrij boven het extractiepunt enkel nog mortelbarden*

Op figuur 22 en 23 is te zien dat de spouwmuurisolatie vrij was boven het extractiepunt en dat er zich enkel mortelbarden in de spouw bevonden. Wanneer gekeken werd naar de zone onder het extractiepunt valt op te merken dat deze nog vol zat met het oude isolatiemateriaal. Het betref hier geen grote ruimte aangezien het extractiepunt dicht bij het maaiveld genomen werd. De hoeveelheid achtergebleven isolatie ten opzichte van de volledige spouw was dus vrij miniem.

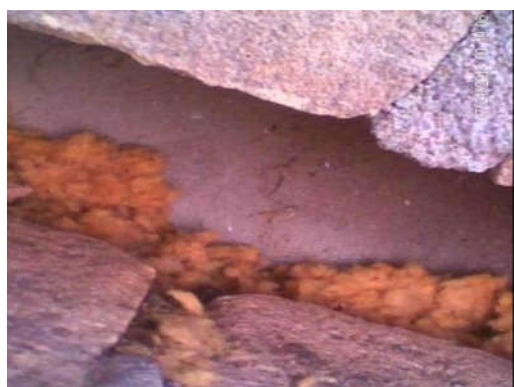
*Fig. 23: Isolatie onder het extractiepunt*

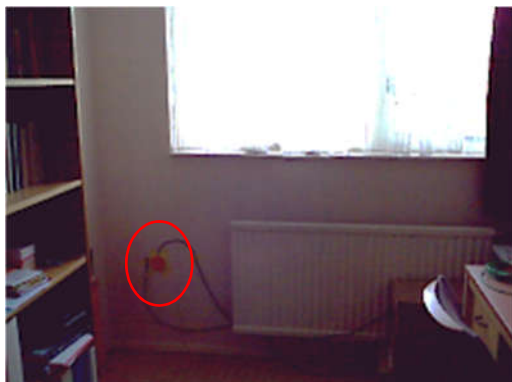
*Fig. 24: Positie van de binnen sensors waarbij de representativiteit is gecontroleerd door een infrarood foto.*
