L'OSSATURE MÉTALLIQUE

REVUE MENSUELLE DES APPLICATIONS DE L'ACIER

N° 11 NOVEMBRE 1947

La reconstruction du ponton du Steen, à Anvers, par A. Braeckman	449
Le Cinéma des Galeries à Bruxelles	457
Les magasins Jelmoli à Zurich	459
Bassins de natation en acier	468
Utilisation des poutres métalliques évidées et soudées pour la réalisation du viaduc Nord de la Jonction Nord-Midi à Bruxelles, par J. Verdeyen	471
Le pavillon de la Société Ciba à la Foire de Bâle	480
Résultats des essais de corrosion atmosphérique de longue durée sur aciers protégés par peinture, exécutés en Belgique, par J. Lagasse	482
CHRONIQUE : Le marché de l'acier pendant le mois de sep- tembre 1947. - Centenaire des Acieries et Minières de la Sambre. - Lancement de la malle-poste « Prince Philippe ». - Construction de la nouvelle chaufferie de la Centrale de Langer- brugge. - Montage de l'ossature de la Centrale de Monceau. - Echafaudages tubulaires	489
BIBLIOTHÈQUE	492
BIBLIOGRAPHIE	493

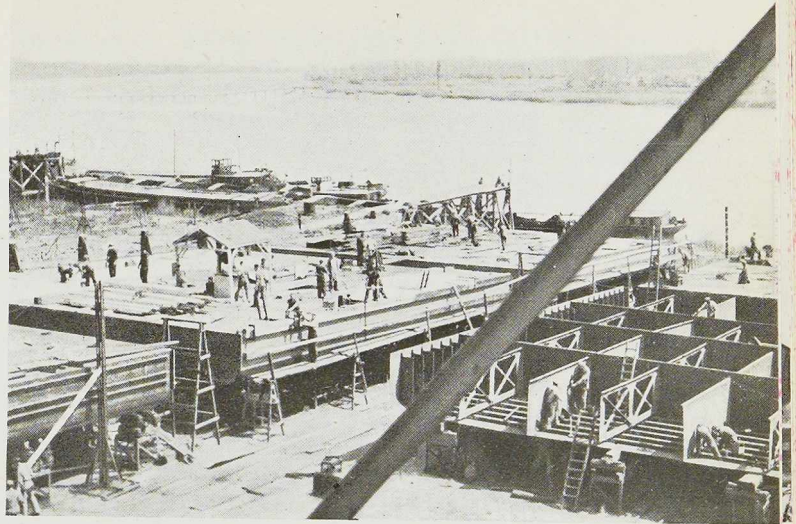
Fig. 561 (ci-dessus). Construction des caissons sur le chantier de montage, à Tamise. Noter le cloisonnement intérieur visible pour le caisson de droite.

La figure 561 donne une vue des cinq caissons sur le chantier de montage à Tamise. Les cinq caissons furent lancés séparément (fig. 562). Ils furent assemblés entre eux sur l'eau, pour former le ponton complet avant le transport à Anvers.

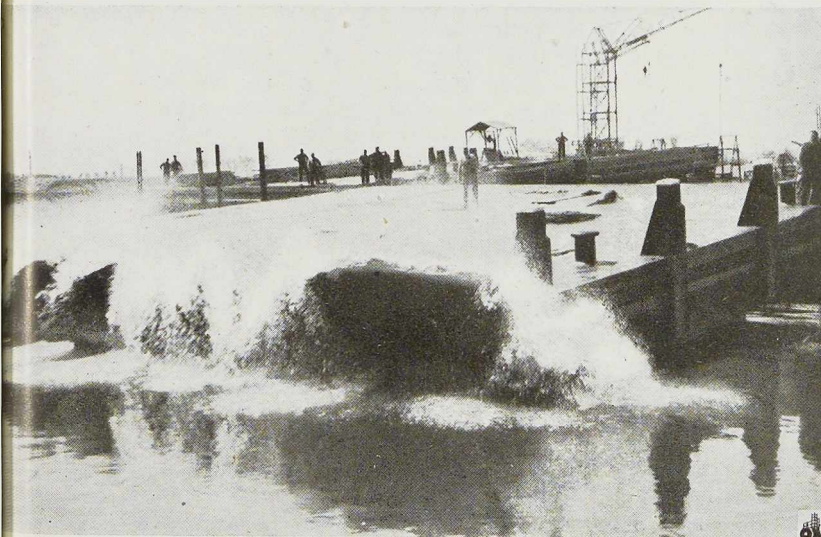
Fig. 562 (ci-contre). Lançage d'un des caissons sur le chantier de Tamise.

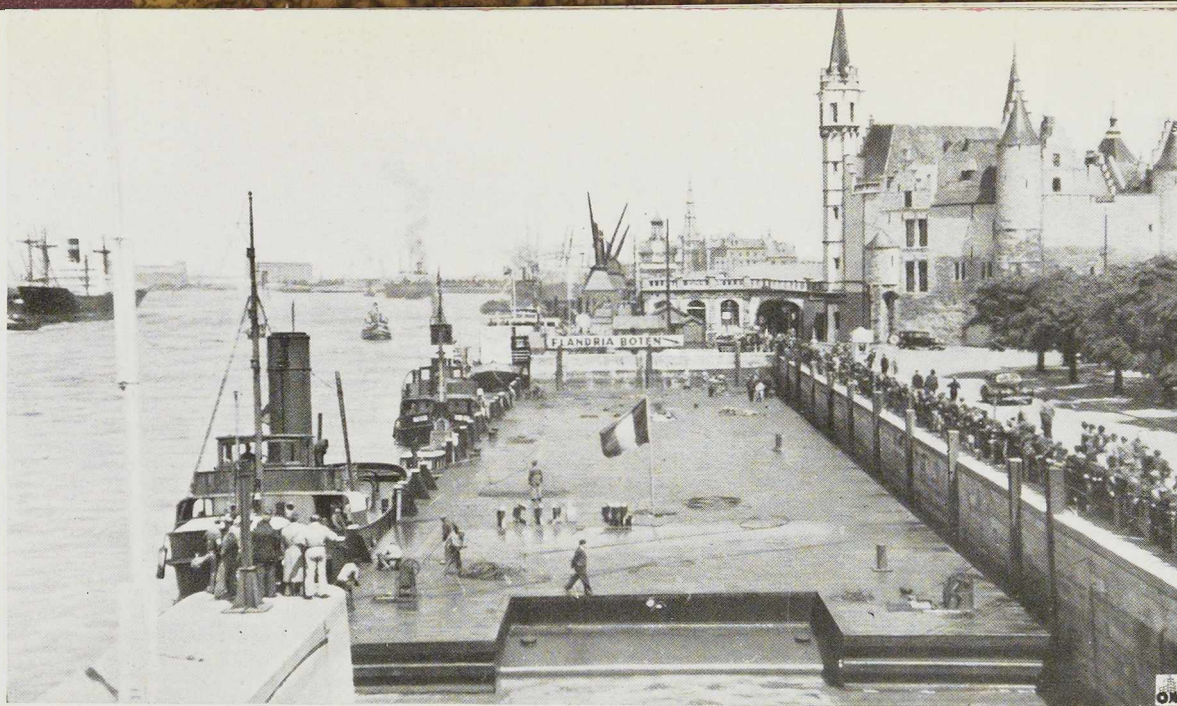
Fig. 567. Arrivée du ponton flottant à Anvers, au Steen

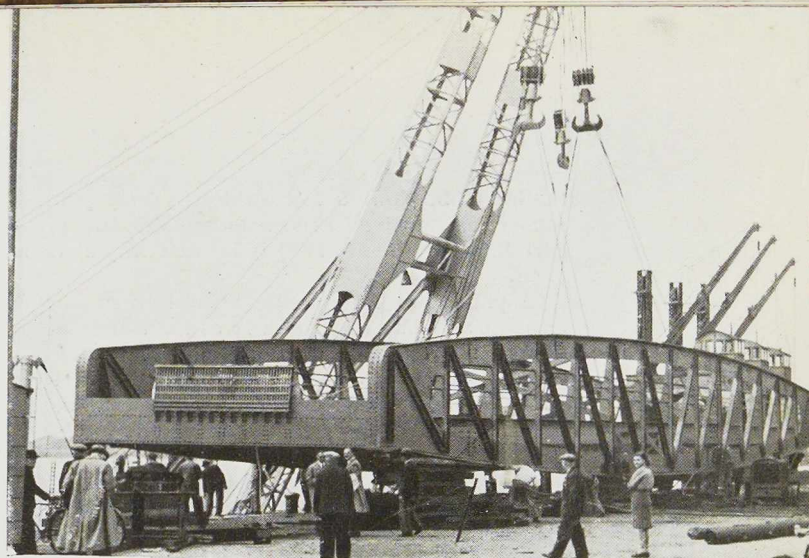
Fig. 573. Après son montage à 2 kilomètres en aval de son emplacement définitif, une bigue flottante de 150 tonnes soulève le pont pour le transport.

Après un montage à blanc à l'usine, le pont fut monté sur le quai, à Anvers. Seulement, comme le quai du Suikerrui est trop fréquenté par le public, le montage dut se faire au quai du Rhin, c'est-à-dire environ 2 kilomètres plus loin, en aval, en un endroit où, par suite des bombardements par les bombes volantes, les hangars démolis permettaient un dégagement suffisant. La figure 573 donne la vue du pont à la fin du montage.

Les figures 573 et 575 donnent une vue du soulèvement par la bigue au moment du départ, ainsi que l'arrivée devant l'encuvement destiné au pont et la descente du pont sur ses appuis. L'opération, qui ne manque pas de hardiesse sur un fleuve à fort courant et soumis à la marée, fut menée à bonne fin, le 21 juin 1947, en un temps record de 2 heures. Il ne restait plus alors qu'à mettre le plancher et faire les raccordements à la voirie.

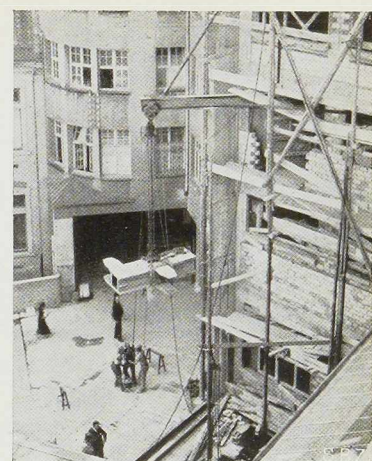
Fig. 588 à 590. 3 étapes du montage des poutres travaillant en torsion.

L'ancien escalier principal qui devait servir pour la nouvelle bâtisse constitua un autre cas particulier (fig. 588 à 591). Afin de gagner de la place pour le nouvel escalier, on fut obligé de supprimer une partie de la poutre reliant les colonnes 130 à l'ancienne colonne 135. D'autre part, on désirait ne pas établir de colonne en A et D, tout en imposant une surface utile maximum. Après des études poussées, on se décida

Les moments de torsion importants occasionnés (atteignant 95 tm dans les parties A B et C D), obligèrent à donner à ces parties une section en caisson. La partie B C, non soumise à torsion, fut réalisée de la même manière, mais en tôle plus mince, pour des raisons constructives. L'ensemble fut réalisé comme système statique sans encastrement dans les colonnes, les calculs ayant été effectués conformément à l'ouvrage *Stahlhochbauten*, de Bleich (volume 1). La déformation maximum obtenue par les calculs est de 3,1 cm.

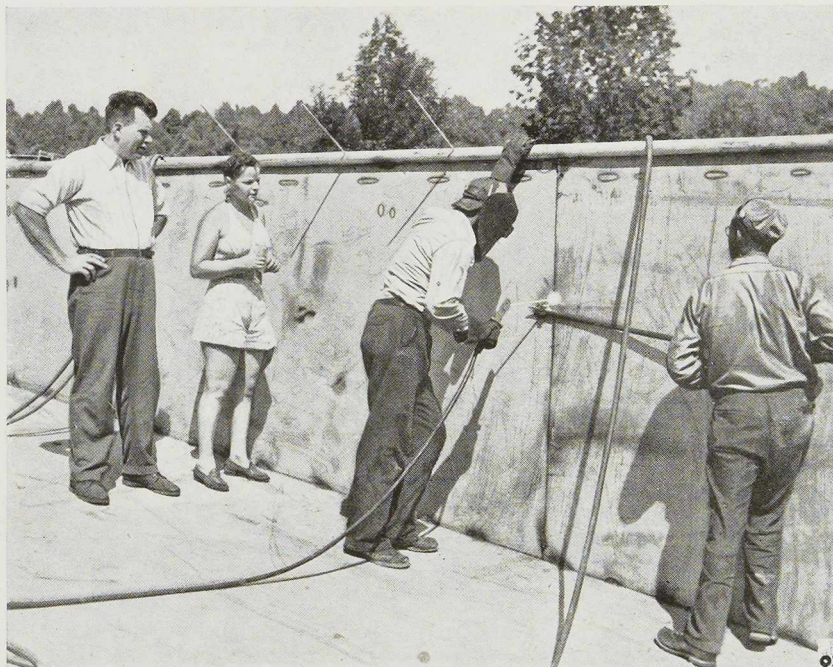
Fig. 600. Parachèvement du bassin au moyen d'un tube de 5 centimètres de diamètre constituant bordure.

» Généralement les piscines sont exécutées en tôles d'acier de 6 millimètres d'épaisseur, assemblées par soudure. Le fond repose sur une fondation en sable, quelquefois avec du béton sous les endroits les plus importants. Les parois latérales sont pourvues de raidisseurs pour empêcher le flambage. Un tube de 5 centimètres de diamètre soudé à la partie supérieure, tout autour du bassin, constitue une bordure d'un effet agréable.

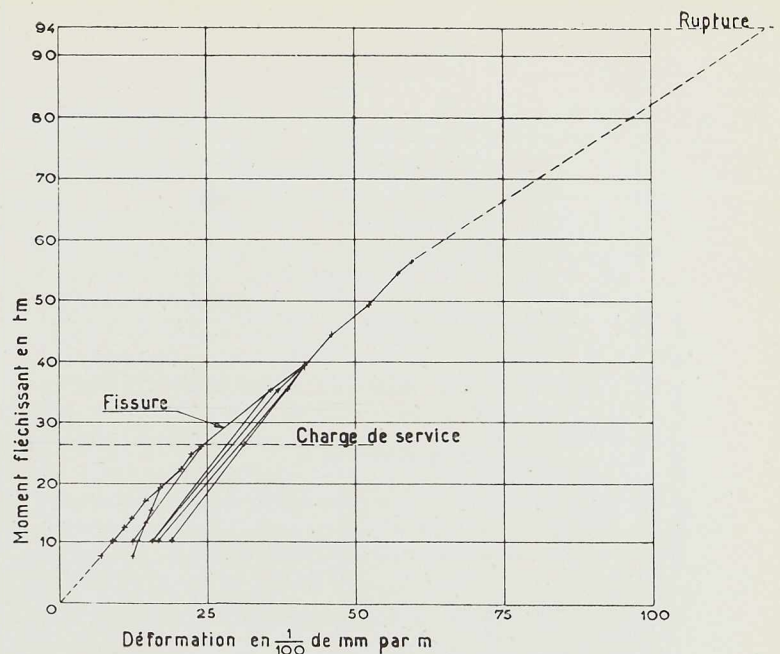
Fig. 609. Courbe de déformation de l'acier relevée par l'extensomètre Huggenberger D5.

Les diagrammes figures 609, 610 et 611 donnent les déformations de compression du béton à la partie supérieure des deux faces et la déformation de traction de l'acier à la partie inférieure de l'armature, en fonction des moments fléchissants appliqués.

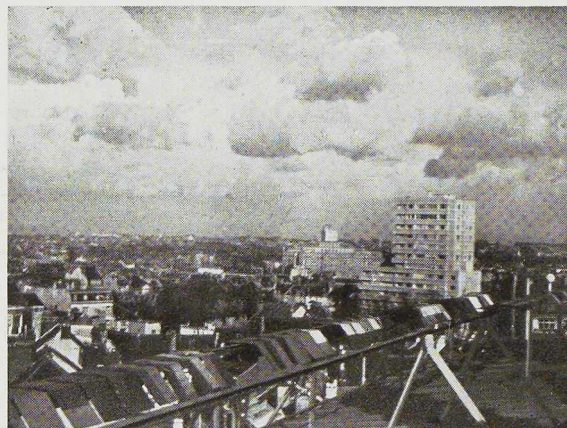
Fig. 616. Vue de la station de Bruxelles, sur le toit de la Sofina, montrant la disposition des chevalets et des éprouvettes.

Atmosphère urbaine : Bruxelles (Sofina) (fig. 616).

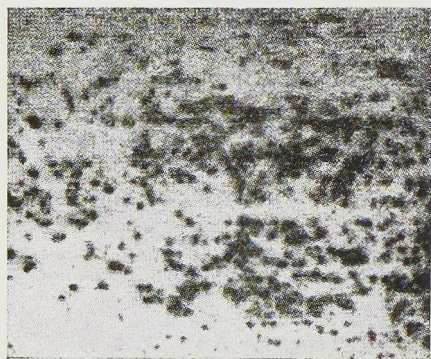
Fig. 619. Estimation visuelle du pourcentage de rouille d'après les normes DIN.

1. : 1 % de rouille.
2. : 5 % de rouille.
3. : 15 % de rouille.
4. : 30 à 40 % de rouille.
5. : plus de 50 % de rouille.

L'estimation visuelle du pourcentage de rouille a été noté d'après les normes allemandes (fig. 619) :

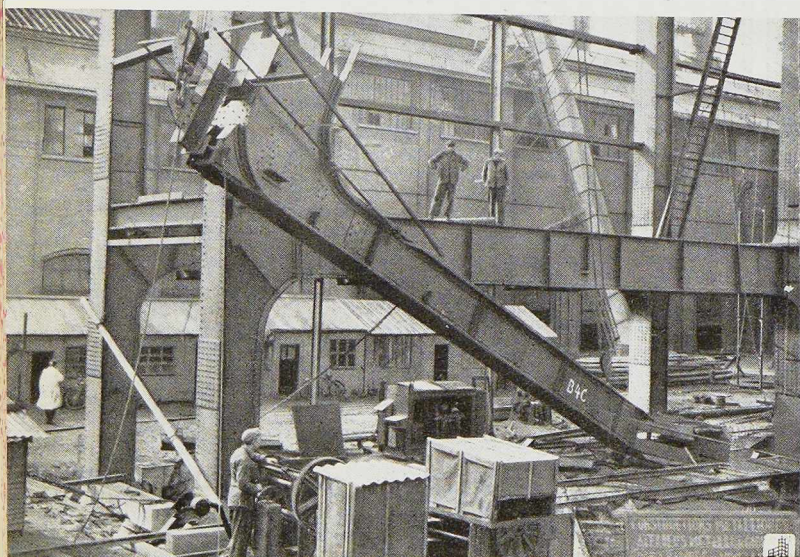
Fig. 628. Montage de l'ossature de la charpente de la nouvelle chaufferie de la centrale de Langerbrugge.

Les Ateliers Métallurgiques de Nivelles ont commencé le montage de la nouvelle chaufferie de Langerbrugge. La charpente de celle-ci comprend trois travées principales et pèse 2.200 tonnes. Le montage se poursuit à pied d'œuvre en utilisant un derrick de montage de 40 mètres de hauteur, capable de lever des éléments de charpente de 15 tonnes (fig. 628).
