Onderzoek naar het hergebruikpotentieel van materialen uit bestaande sociale woningen aan de hand van casestudies

Masterproef ingediend tot het behalen van de academische graad van
Master of Science in de industriële wetenschappen: bouwkunde

Academiejaar 2022-2023

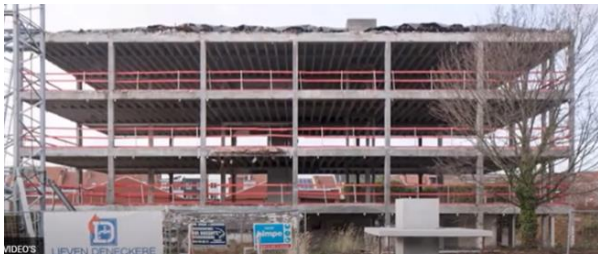
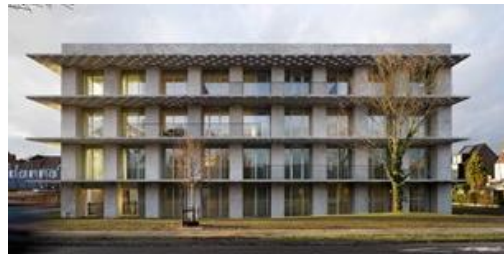
Figuur 10: Renovatieproject kantoor Kortrijk

Type hergebruik: Op dezelfde locatie (in situ)

Dit project is uitgevoerd onder toezicht van architect OFFICE Kersten Geers David Van Severen bvba en heeft in 2021 de Outstanding Precast prijs gewonnen. De Outstanding Precast prijs wordt georganiseerd door FEBE en focust elk jaar op een bijzonder aspect, wat in 2021 duurzaamheid was. (FEBE, 2021)

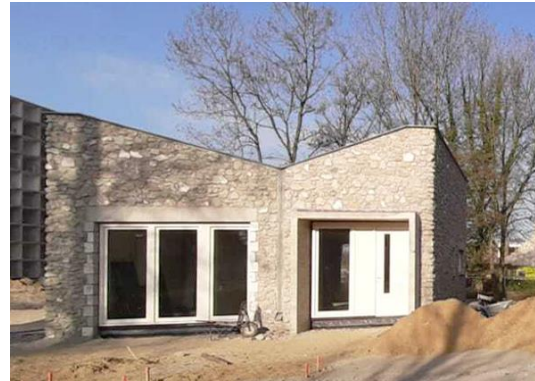
Figuur 11: Hergebruik van betonelementen uit flatgebouw

Type hergebruik: Op een andere locatie (ex situ)

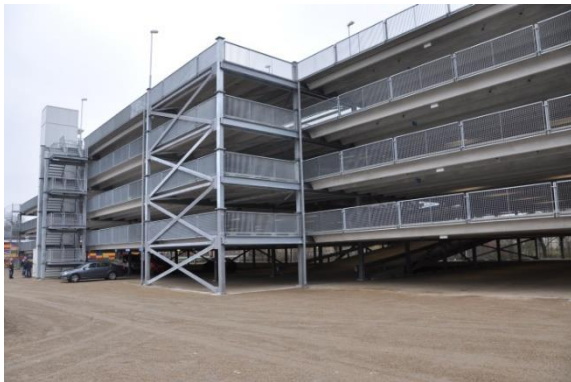
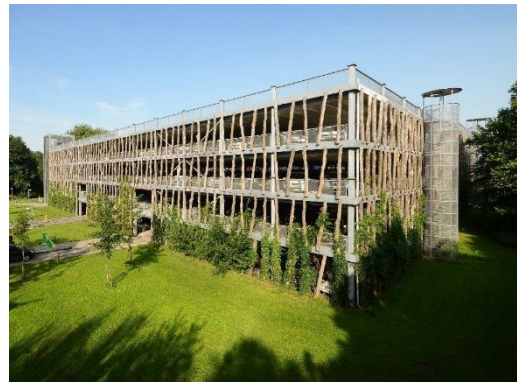
Figuur 12: Parkeergarage Reinier de Graaf (links) en dierenpark Amersfoort (rechts) (Nedam, 2023)

Hergebruik van: 95% van het staal en de betonnen vloerplaten

Om de 900 000 bezoekers die jaarlijks afzakken naar het dierenpark in Amersfoort een parkeergelegenheid te bieden, is er in 2019 een parkeergarage van 3 verdiepingen hoog gebouwd. Volledig modulair, demontabel en circulair, want de parkeergarage deed eerder dienst aan het Reinier de Graaf Ziekenhuis in Delft. Maar liefst 95% van het staal en de betonnen vloerplaten zijn geïntegreerd in de nieuwe parkeergarage. Later is er nog een 4^{de} verdieping op gemonteerd, waar nog eens 955 auto's extra kunnen staan. (Nedam, 2023)

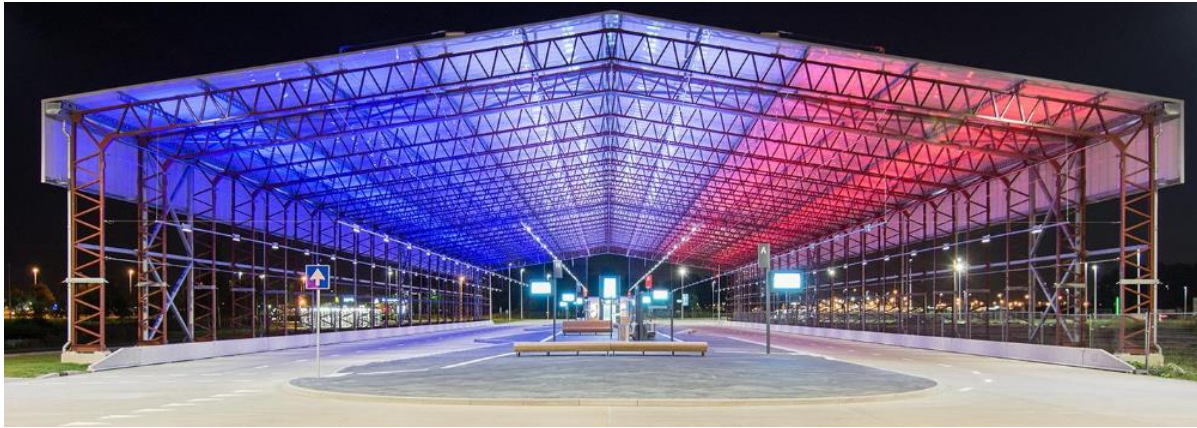
Figuur 13: Nieuwe busterminal met onderdelen van een vliegtuighangar uit WO II (Opalis, 2023g)

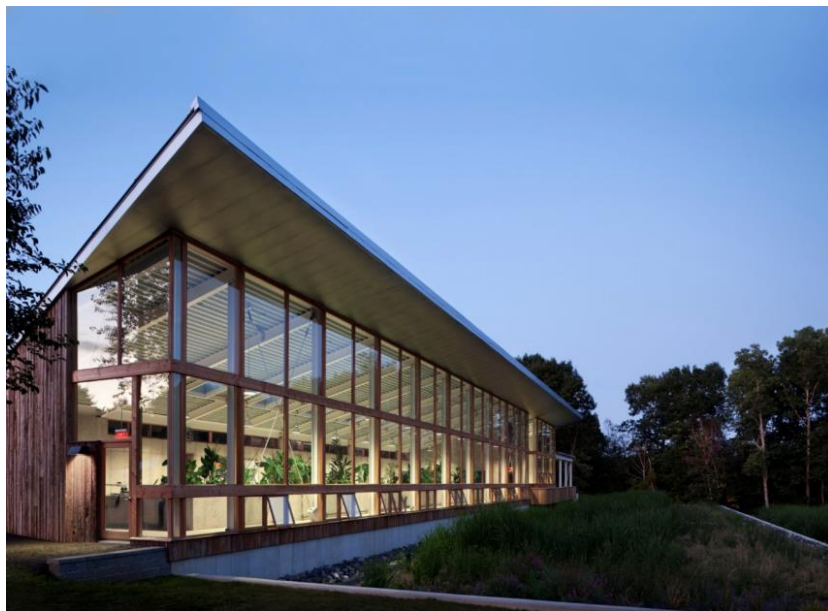
Figuur 14: Omega Center for Sustainable Living (Opalis, 2023c)

- Type hergebruik:** Op een andere locatie (ex situ)
- Hergebruik van:** Cipress balken afkomstig van champignonkwekerijen
Beuken planken: 50 m²
Constructiehout en multiplexplaten: 43 m³
Houten binnendeuren

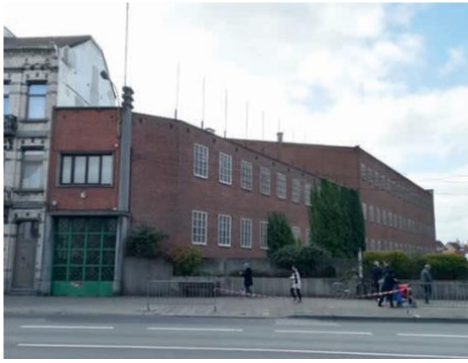
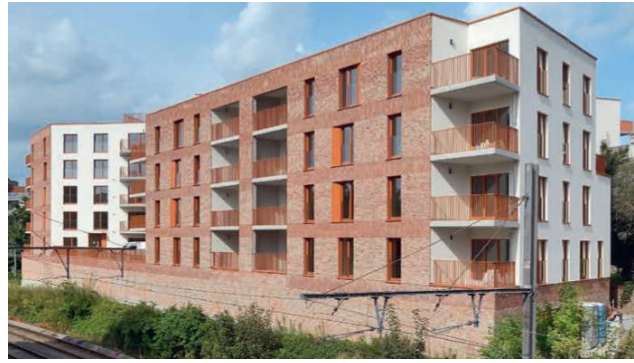
Figuur 15: Wooncomplex "Vandergoten" in Laken

Type hergebruik: Op dezelfde locatie (in situ)

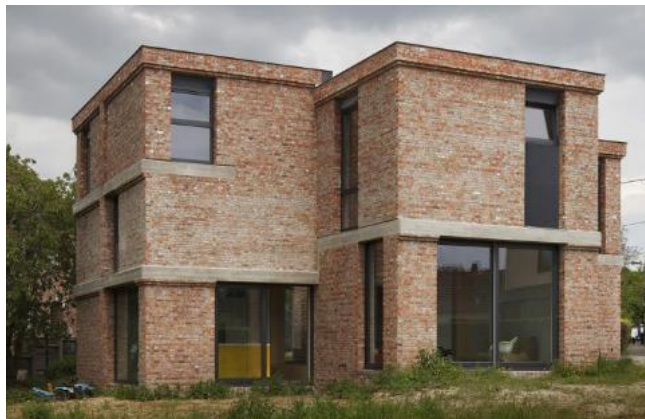
Figuur 16: DNA-woning (Opalis, 2023b)

In de DNA-woning was het de bedoeling van de architecten om de woning zo te ontwerpen dat het project binnen de bouwschil gemakkelijk kon worden aangepast. Dit bracht moeilijkheden met zich mee omtrent de eisen voor isolatie en luchtdichtheid. De oplossing hiervoor is om langs de buitenschil, opgetrokken uit recuperatiebakstenen, een tweede structuur te voorzien bestaande uit een houten geraamte. Het houten geraamte zorgt voor de isolatie en de luchtdichtheid van het gebouw. Enkel het dak rust op de gevelmuren. De verdiepingen staan er los van zodat een doorlopende isolatie kon worden aangebracht. (Opalis, 2023b)

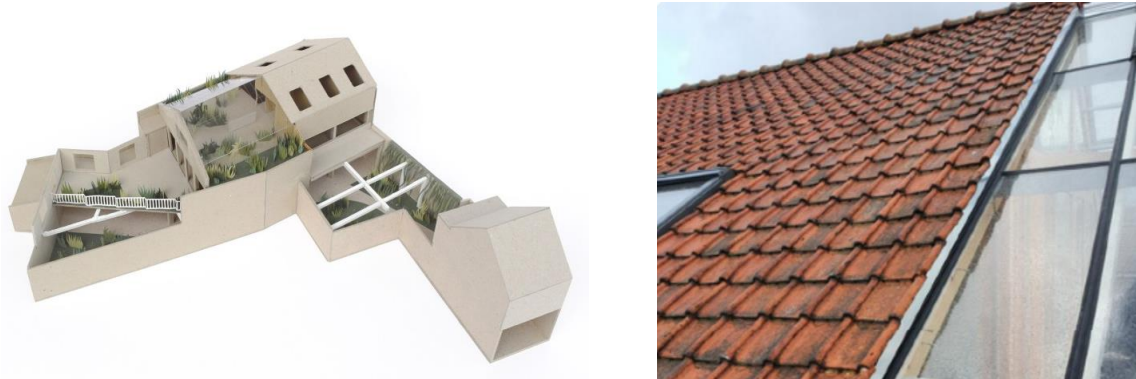
Figuur 17: Verbouwing van een pakhuis tot eengezinswoning en kunstatelier

Type hergebruik: in situ en ex situ

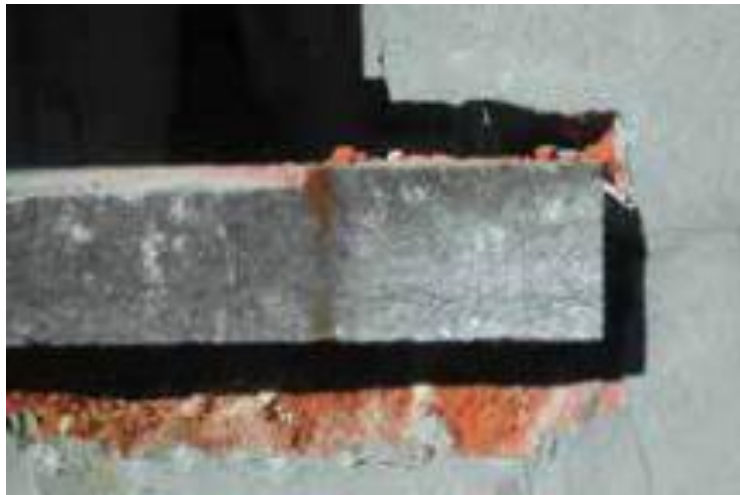
Figuur 19: Dorpel vrijgemaakt van het metselwerk (FCRBE, 2021e)

Natuursteen is een zeer sterk en duurzaam materiaal, waardoor het hergebruik van deze elementen interessant wordt. De demontage van een dorpel kan van start gaan nadat het raam of de deur verwijderd is. De dorpel wordt eerst losgemaakt van het metselwerk met behulp van geschikt gereedschap (bv. een trilhamer, pneumatische beitel of slijptol) voordat hij uit zijn sparring wordt gehaald.

Deze stap is weergegeven in Figuur 19. Als de dorpel is vrijgemaakt, kan hij met de juiste zorg uit het metselwerk gehaald worden. Bij deze handeling is het belangrijk om rekening te houden met het gewicht ($\pm 2,5 \text{ g/cm}^3$) en de aanwezigheid van witte nerven of aders die voor barsten of breuken kunnen zorgen. (FCRBE, 2021e)

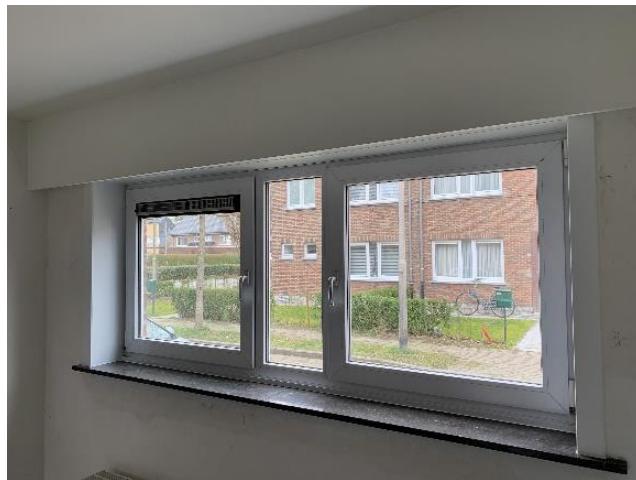
Figuur 20: Natuurstenen vensterbank in Westveld

Natuursteen staat erom gekend dat het een sterk en duurzaam materiaal is, waardoor het materiaal interessant is voor hergebruik. Veel voorkomende soorten natuursteen voor vensterbanken zijn marmer, graniet en blauwe hardsteen. De vensterbanken uit natuursteen zijn vaak vlakke platen, waardoor het mogelijk is om ze te hergebruiken voor een andere toepassing (bv. muurbekleding). Een voorbeeld van het gebruik van een natuurstenen vensterbank in de case Westveld is te zien in Figuur 20. (FCRBE, 2021f)

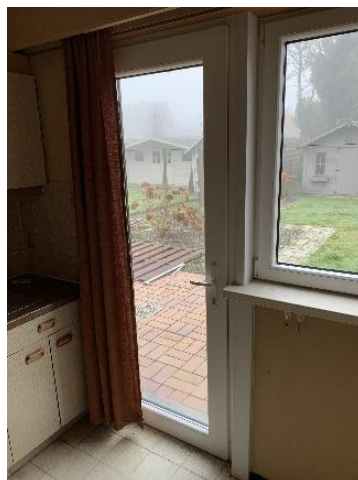
Figuur 21: PVC-vensterbank in Canteclaerwijk, Cobberstraat 12

Kunststoffen vensterbanken zijn lichte elementen die beschikbaar zijn in verschillende vormen en kleuren. De meest voorkomende kunststof die hiervoor gebruikt wordt, is polyvinylchloride (PVC). Door het lichte gewicht zijn ze makkelijk te (de)monteren. Een voorbeeld van het gebruik van een PVC-vensterbank is te zien in Figuur 21.

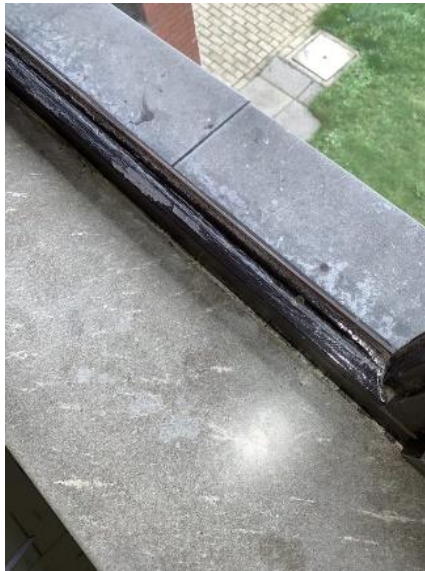
Figuur 22: Marmercomposiet vensterbank in Canteclaerwijk, Tijbaartstraat 8

Een composiet is een samengesteld materiaal. Voor vensterbanken gaat het vaak om kwartscomposiet en marmercomposiet. Deze zijn samengesteld uit kwarts- of marmergranulaten, harsen en kleurpigmenten. Met deze samengestelde materialen kunnen verschillende afwerkingen nagebootst worden zoals marmer, arduin en beton. Kwartscomposiet is een kras- en slijtvast materiaal, terwijl marmercomposiet gevoelig blijft voor krassen en aantasting. Een voorbeeld van het gebruik van een vensterbank in marmercomposiet is weergegeven in Figuur 22.

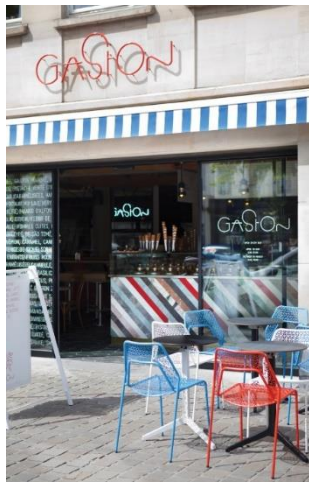
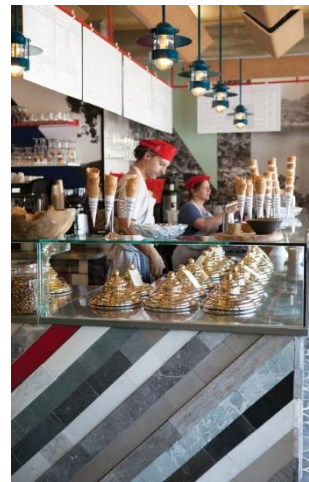
Figuur 23: Toonbank uit hergebruikte marmeren tabletten

Interieurarchitect Lionel Jadot heeft het ijsalon ‘Glacier Gaston’ een nieuw kleurrijk interieur bezorgd. Hierbij worden de marmeren tabletten hergebruikt als bekleding van de toog. Ze zijn afkomstig van verschillende bouwerven en verlaten plekken. (Agboton, 2023)

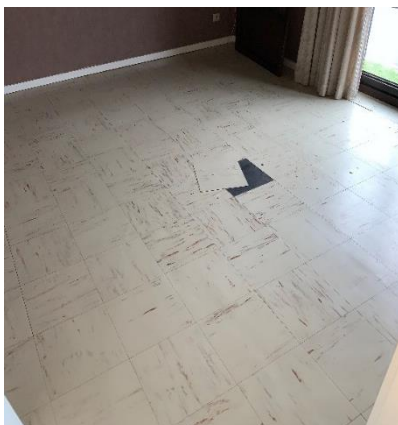
Figuur 24: Vinyltegels in Cobbestraat 12

Vinylbevloering is een type vloerbedekking dat bestaat uit synthetische materialen zoals PVC en glasvezel. Het is duurzaam, waterbestendig en gemakkelijk te onderhouden. Vinylbevloering kan worden geïnstalleerd op bijna elk type ondergrond en is beschikbaar in verschillende kleuren en patronen, waardoor het een veelzijdige optie is voor elk interieur. De kostprijs van vinylbevloering is relatief laag in vergelijking met andere vloerbedekkingen en kan gemakkelijk worden geïnstalleerd zonder speciaal gereedschap. Voorbeelden van vinyltoepassingen zijn zichtbaar in Figuur 24 en Figuur 25.

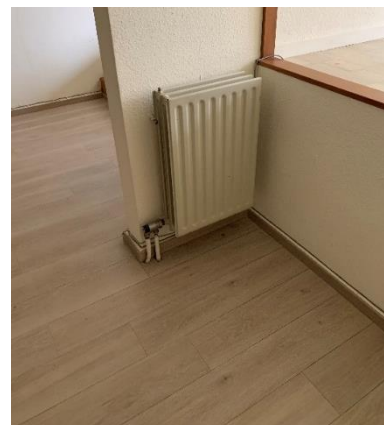
Figuur 25: Vinyl in Open Veld

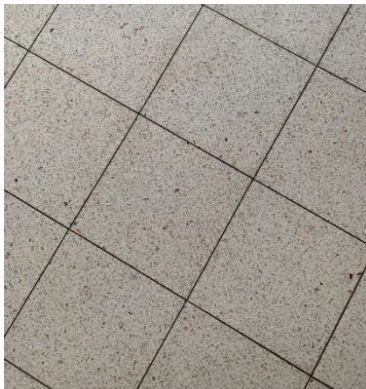
Figuur 26: Cementtegels Tijbaartstraat 6

Dit type tegels wordt geproduceerd op basis van een mengsel uit gekleurd cement en zand dat wordt vorm gegoten en geperst. Hierna worden de tegels gedroogd zonder te bakken. Sommige tegels bevatten steenachtig granulaat in de slijtvaste bovenlaag of doorheen de volledige doorsnede. Cementtegels zijn dankzij het uitgehard cement bestand tegen druk, schokken en vervormingen. Door hun samenstelling zijn ze poreus, wat tot gevolg heeft dat cementtegels gevoelig zijn voor vorst, zuur en vlekken. De meest voorkomende vierkante cementtegels hebben nominale afmetingen van 10 x 10 cm (dikte 10 mm) en 20 x 20 cm of 25 x 25 cm (dikte 15-40 mm). Er worden twee types onderscheiden naargelang de samenstelling van de slijtlaag (zichtbare laag). De eigenschappen van de twee types zijn weergegeven in Tabel 12 en het verschil in uiterlijk wordt gevisualiseerd in Figuur 26 en Figuur 27. (FCRBE-partnerschap, 2021e)

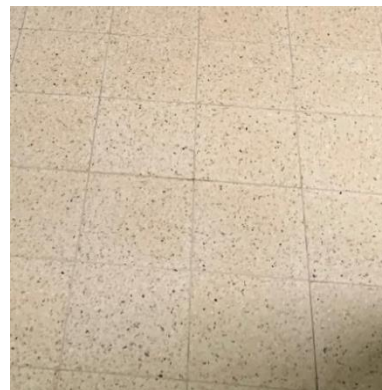
Figuur 27: Cementtegels Aarseleweg 34

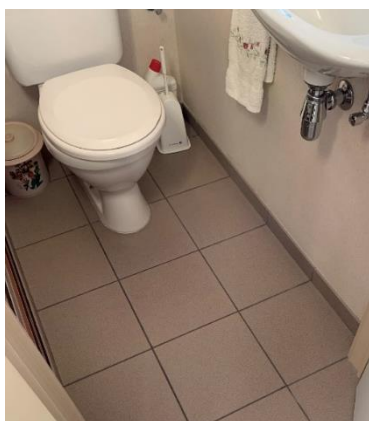
Figuur 28: Keramische tegels Herman Teirlinckstraat 12

Keramische tegels zijn samengesteld uit klei en veldspaat, ze worden geperst en gebakken op 1300 °C. Hierdoor garanderen ze een hoge weerstand, zijn ze hard, niet poreus en vorst- en krasbestendig. Er bestaan verschillende soorten keramische tegels: geglazuurde, geëngobeerde, ongeglazuurde en niet-geëngobeerde. Voorbeelden van deze tegels zijn weergegeven in Figuur 28 en Figuur 29. (FCRBE-partnerschap, 2021c)

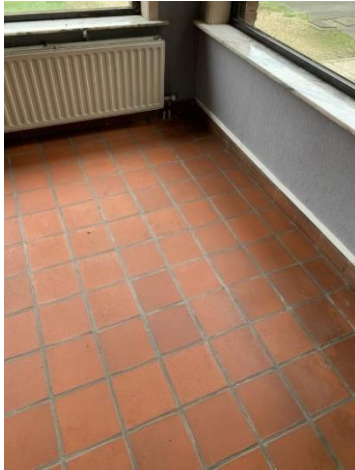
Figuur 30: Aarselweg 34

Ongeglazuurde terracotta tegels, afgebeeld in Figuur 30 en Figuur 31, worden geproduceerd door het bakken van een mengsel. Dit mengsel bestaat uit klei (of aarde) en zand dat wordt ontgast. De tegels worden gebakken aan een temperatuur van 900 tot 1050 °C.

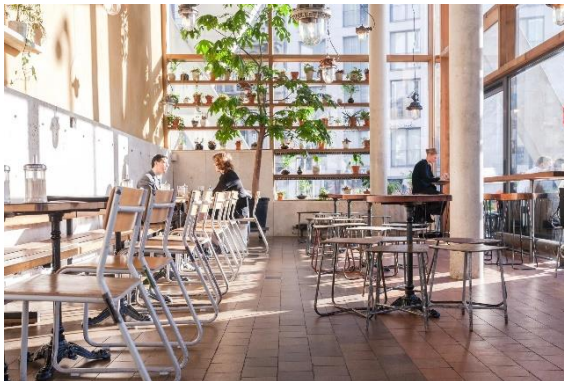
Figuur 35: Impressie café le grand central

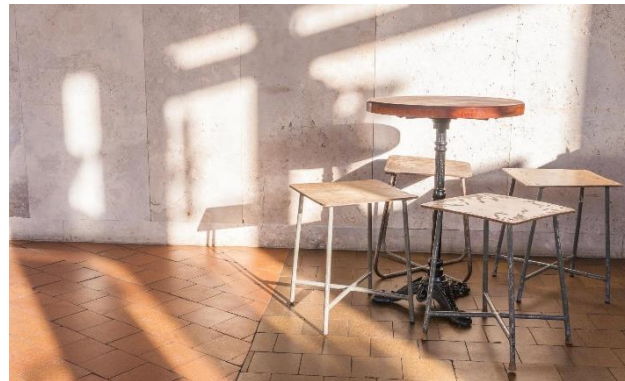
Figuur 36: close up hergebruikte tegels

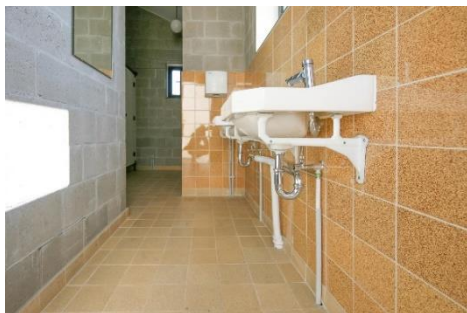
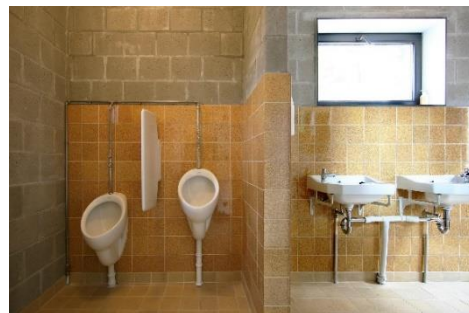
Figuur 37: Hergebruik sanitair Chiro van Itterbeek

Type hergebruik: Op een andere locatie (ex situ)

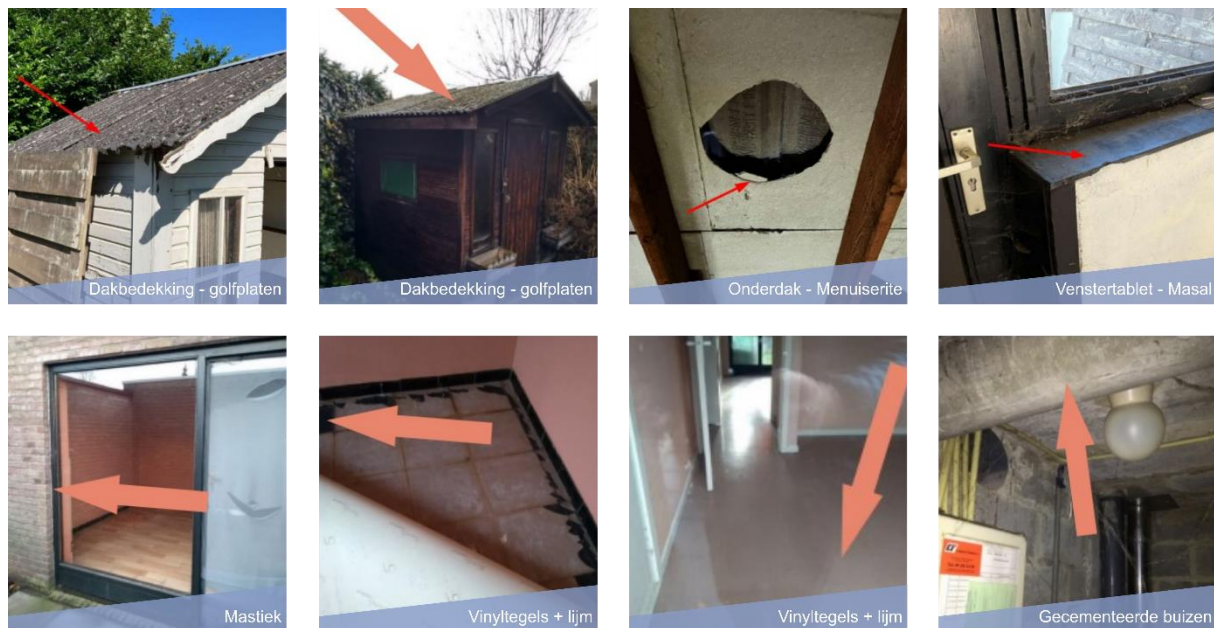
Figuur 38: Asbestoepassingen patrimonium SHM's (Boydens, 03/01/2020; Pede, 23/06/2022)

Asbest is vanwege zijn unieke eigenschappen in de bouw veelvuldig toegepast. In Figuur 38 worden veel gebruikte toepassingen uit de cases van de sociale huisvestingsmaatschappijen weergegeven.

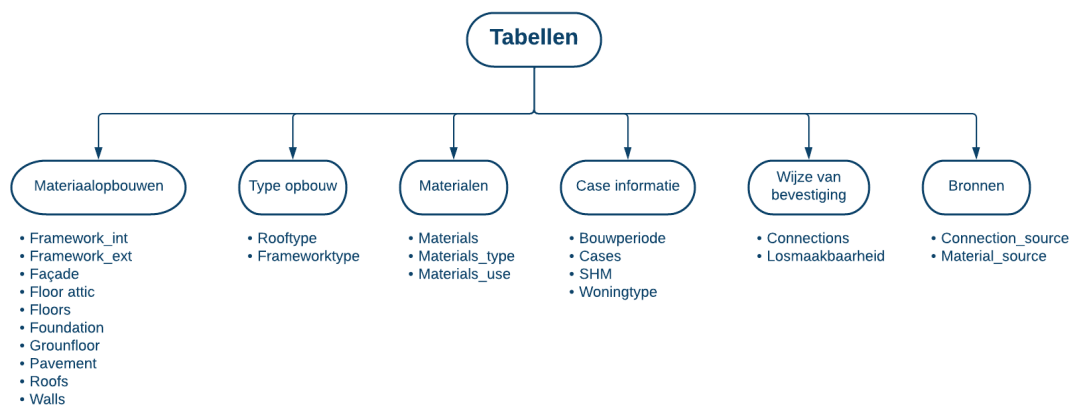
Figuur 41: Opbouw tabellen database

De tabellen in de database zijn onderverdeeld in vijf subcategorieën, namelijk: Materiaalopbouwen, materialen, bronnen, wijze van bevestiging en types. Dit wordt voorgesteld in Figuur 41.

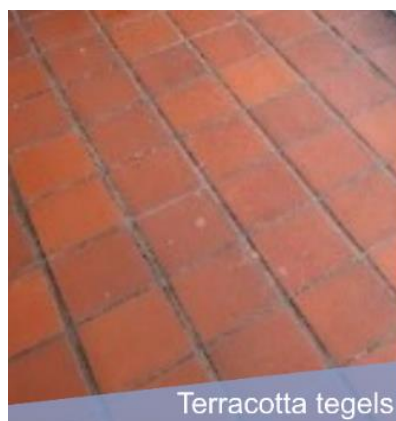
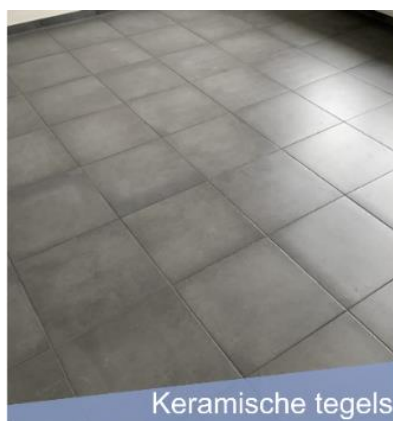
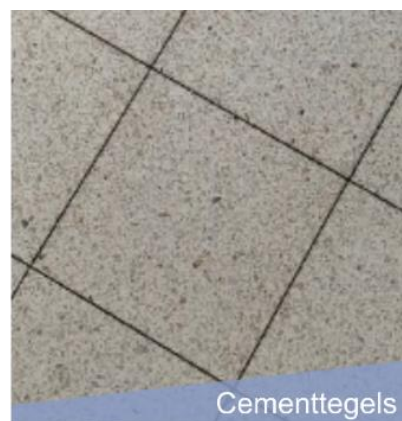
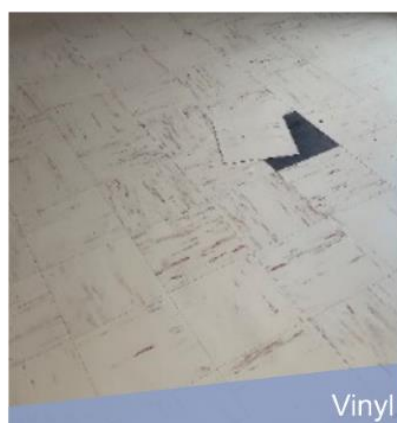
<p>Terracotta tegels</p> <p>Terracotta tegels bestaan uit klei en worden ongeglazuurd gebakken. Slechts bij 1 case werd gebruik gemaakt van terracotta tegels. (FCRBE-partnerschap, 2021d)</p>	
	<p>Vinyl</p> <p>Vinyl is een kunststof vloerbedekking. Er wordt een slijtvaste, transparante toplaag voorzien. De kunststof kan een ander uitzicht nabootsen, zoals een houtstructuur of parket. Vinyl gebruikt voor het jaar 2000 kan asbesthoudend zijn, ook de gebruikte lijm kan asbest bevatten. (V. & P., 2011)</p>	
	<p>Linoleum</p> <p>Linoleum is een natuurlijke vloerbedekking met als hoofdbestanddeel lijnzaadolie, aangevuld met hars, een vulmiddel en eventueel een kleurstof. Door enkel gebruik te maken van natuurlijke producten is linoleum 100% recyclebaar. Linoleum bevat nooit asbest, maar de lijm gebruikt voor 2000 kan dit wel bevatten. (Silveira, 2016; V. & P., 2011)</p>	
	<p>T E G E L S</p>	<p>S O E P E L</p>

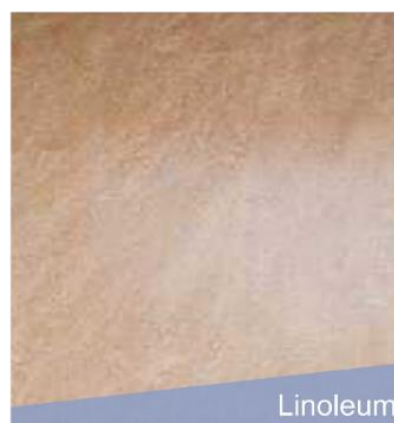
Linoleum

Figuur 48: Vloerafwerkingen leefruimtes

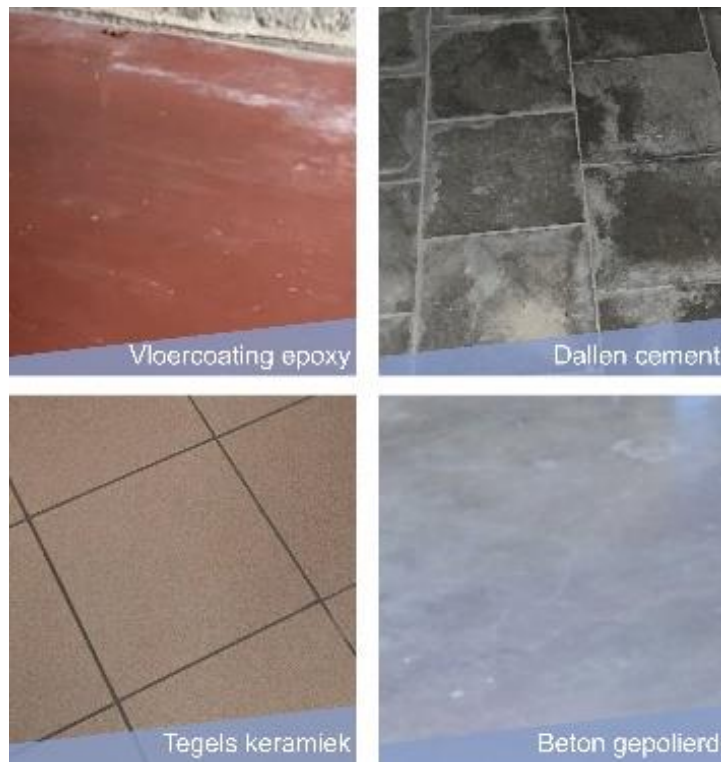
Figuur 50: Vloerafwerkingen garage

De vloeropbouw van de garage betreft een betonplaat met een vloerafwerking, die in geen enkele case isolatie bevat. De verhouding en de visualisatie van de verschillende vloerafwerkingen zijn respectievelijk weergegeven in Grafiek 22 en Figuur 50.

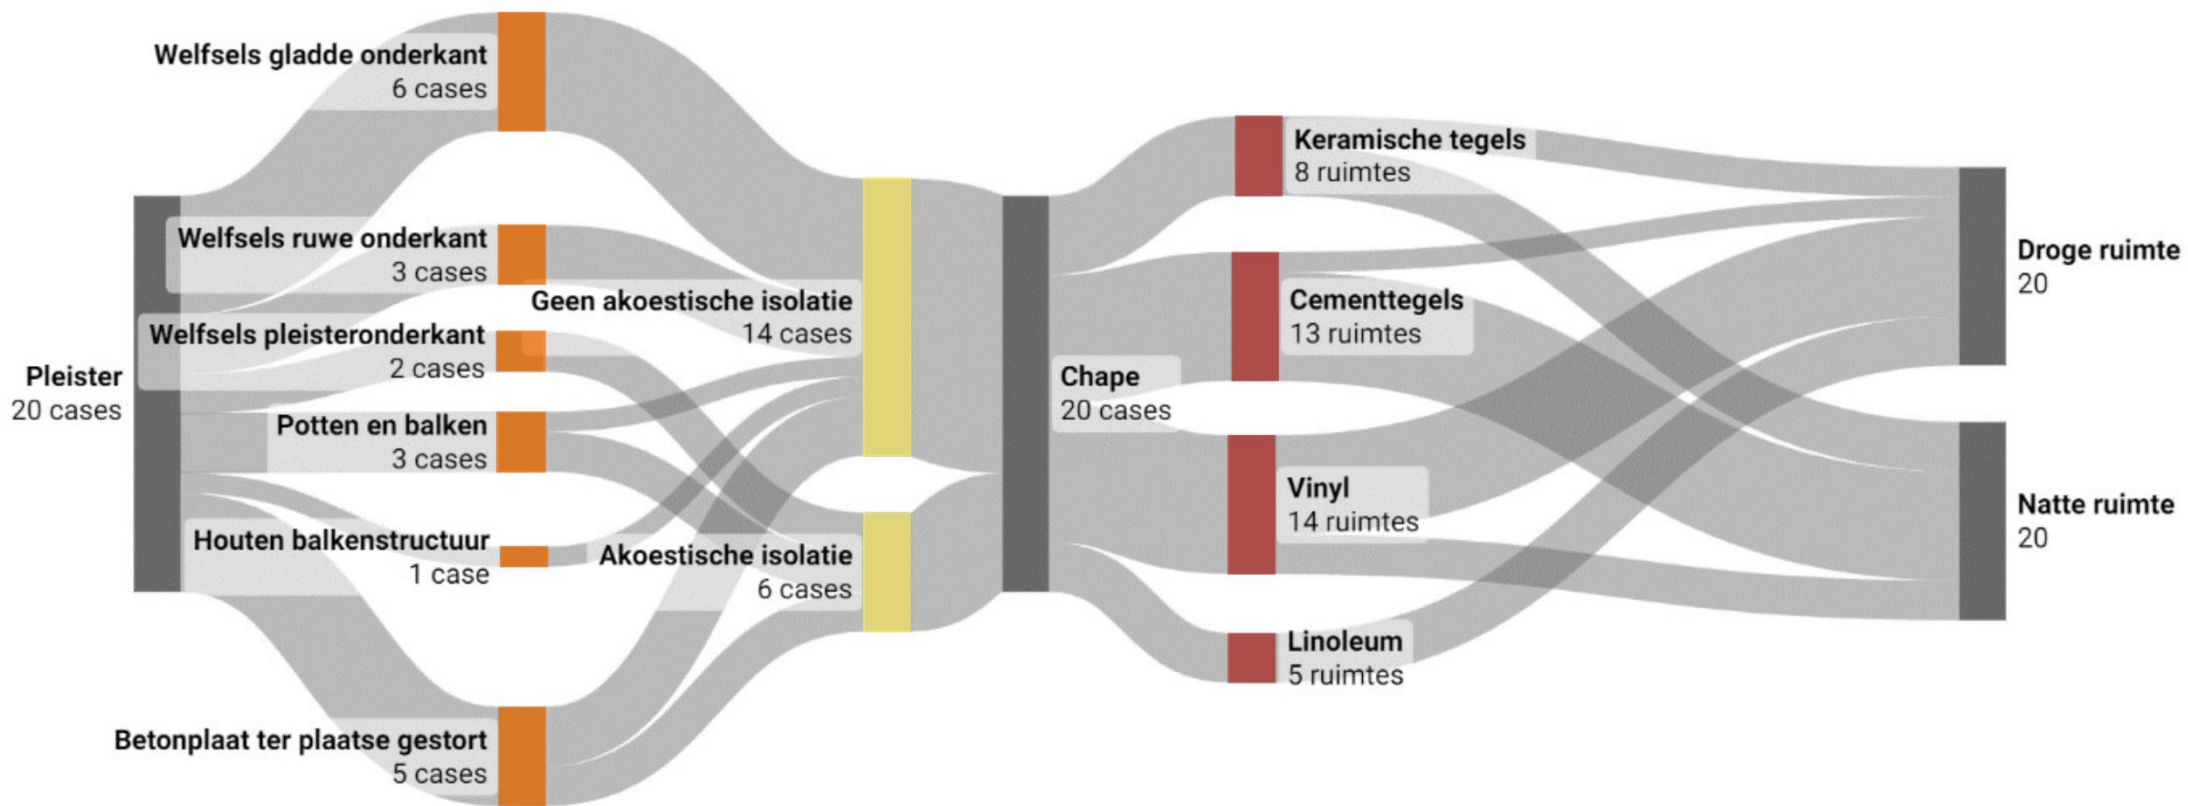
Grafiek 23: Sankey-diagram vloeropbouwen tussenvloer

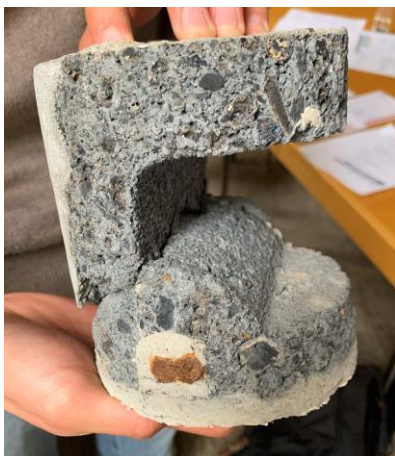
Figuur 52: Kernboring welfsels beton met assen te Viermeersen (Desmeyer, 28/04/2023)

Indien verdiepingvloeren bestaan uit welfsels van beton met toegevoegde sintelslakken, zullen deze verwijderd worden. Dit materiaal is poreus waardoor het te sterk wordt beschadigd bij het wegschieten van het pleister en de chape. Een voorbeeld van een welfsel uit 1967 met sintelslakken is weergegeven in Figuur 52. Een voorbeeld van een welfsel uit 1955 dat kan behouden blijven bij renovatiewerken is weergegeven in Figuur 53. Er is een verschil te zien in wapening. De wapening uit 1955 is glad en niet onderhevig aan corrosieverschijnselen, terwijl de wapening uit 1967 gekarteld is en is door de geringe dekking gecorrodeerd. (Desmeyer, 28/04/2023)

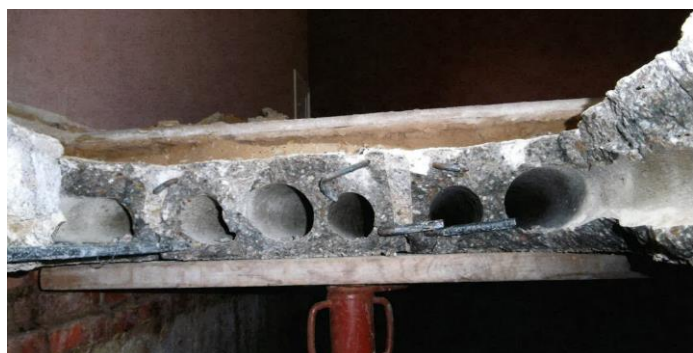
Figuur 53: Doorsnede welfsels beton Malem 1955 (Desmeyer, 28/04/2023)

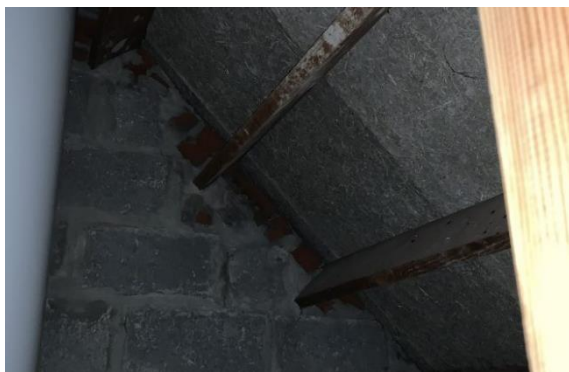
Gordingendak met kepers
Dakisolatie enkele laag

De dakopbouw van het hoofdgebouw is bij 75% van de cases een houten hellende dakconstructie, waarvan 2/3 spantendaken en 1/3 gordingendaken zijn. De dakopbouw van de bijgebouwen is in 5/7 cases een plat dak, waarvan de overspanning bij 40% vervaardigd is uit beton en bij 60% uit hout. Hellende daken zijn meer toegepast dan platte daken, omdat lekken overwegend sneller optreden bij platte daken waar waterstagnatie kan optreden. Vanaf de jaren 70 werd gebruik gemaakt van asbesthoudende Menuiserite platen als onderdak. Vanaf de jaren 90 kwam er meer bewustwording voor de schadelijke effecten van asbest waardoor er werd overgeschakeld naar asbestvrije Menuiserite NT platen als onderdak. De hellende daken zijn overwegend voorzien van keramische dakpannen omwille van hun langere levensduur. Slechts in enkele gevallen zijn betonnen dakpannen toegepast. Bij de dakbedekking van de platte daken wordt roofing, EPDM en PVC aangetroffen.

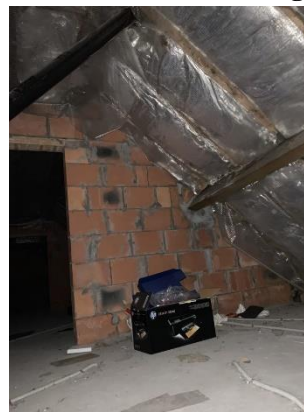
Gordingendak met kepers
Dakisolatie dubbele laag

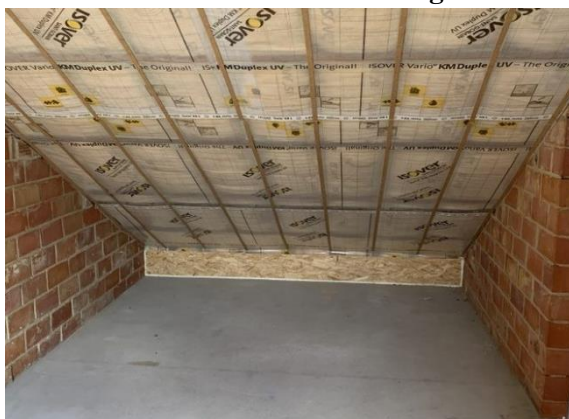
Spantendak zonder isolatie
