# Binnenisolatie aan raamaansluitingen: risico-analyse aan de hand van hygrothermische simulaties

Masterproef ingediend tot het behalen van de academische graad van Master of Science in de ingenieurswetenschappen: architectuur

Academiejaar 2022-2023

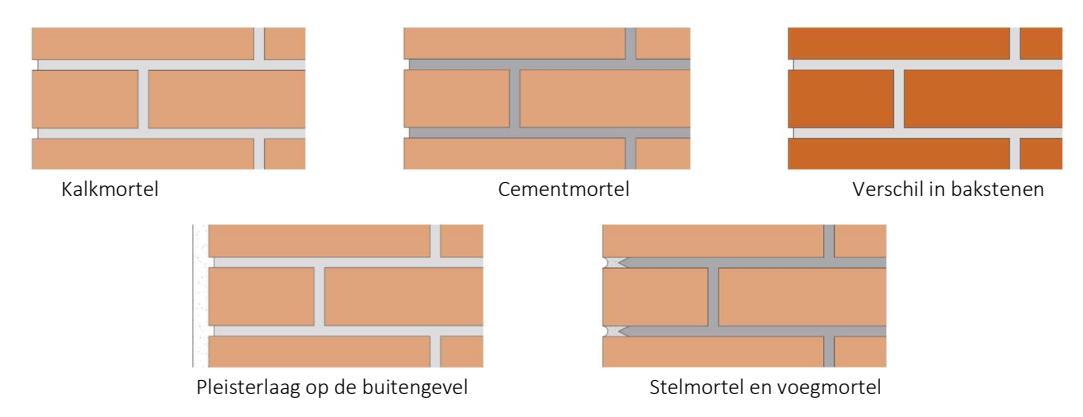
Figuur 5: Materiaalparameters

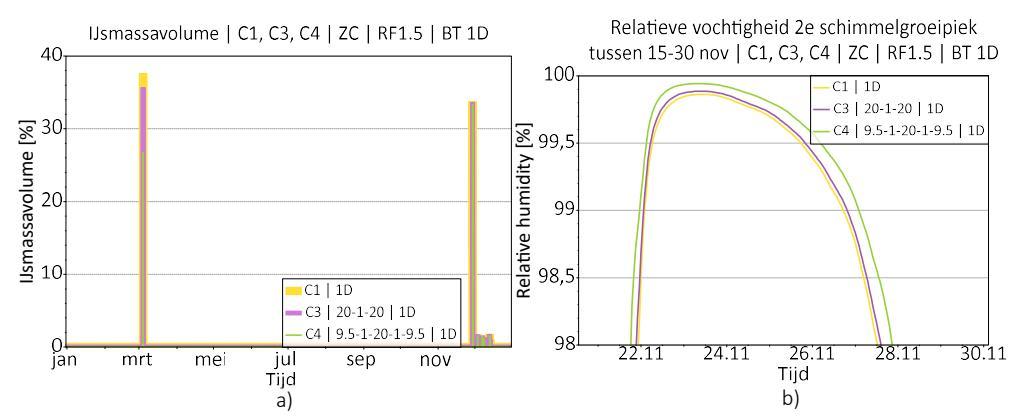
Figuur 22: Vergelijkingen deel 1 (C1) en deel 2 (C3 en C4) Bestaande Toestand, (ZC, RF1.5, PIntO): a) IJsmassavolume op 5mm van buitenmetselwerk, b) relatieve vochtigheid op binnenoppervlak

Als de resultaten van deel 1 en deel 2 met elkaar worden vergeleken zijn er, zoals kort aangehaald in de resultaten, maar enkele kleine verschillen te zien. De kans op schimmelgroei en het risico op houtrot gedragen zich relatief gelijk in beide delen. Enkel bij het risico op vorst-dooischade zijn er enkele verschillen te zien bij de resultatengrafieken van Figuur 17, tussen deel 1 en deel 2, en tussen de configuraties van deel 2 onderling. Figuur 22 vergelijkt het ijsmassavolume (gelinkt aan vorst-dooischade) en relatieve vochtigheid (gelinkt aan de schimmelgroei) tussen de configuraties, opnieuw voor scenario ZC, regenbelasting 1.5 en een dampopen absorberende binnenpleister.

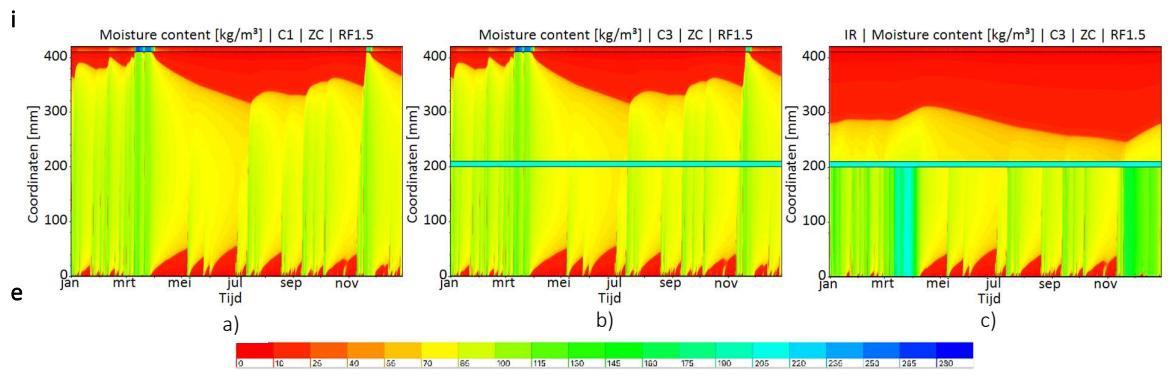
Figuur 23: Vergelijking C1, C3 en C3 met interface weerstand (ZC, RF1.5, PIntO) tussen de materiaallagen

Voor deze vergelijking wordt opnieuw scenario ZC, RF1.5 en PIntO geselecteerd.

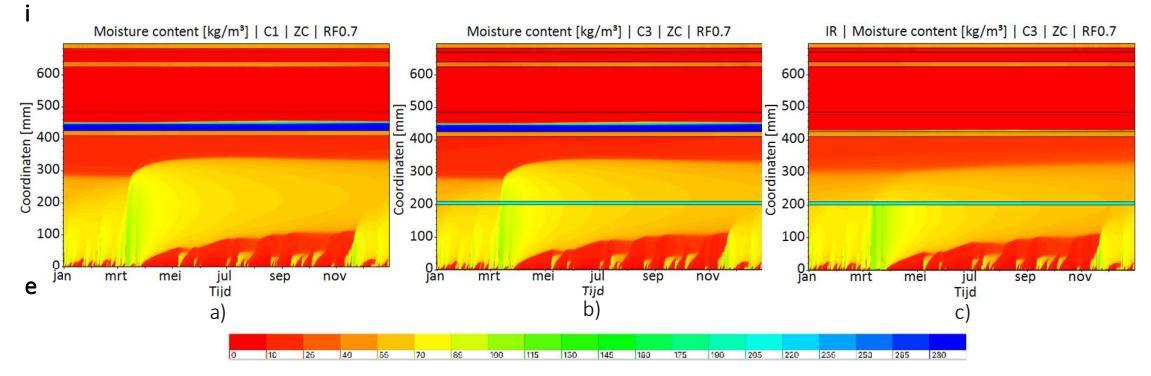
Figuur 35: Vergelijking C1, C3 en C3 met interface weerstand (ZC, RF0.7, PIntO) tussen de materiaallagen

Uit de evaluatie van de nieuwe toestand blijken de verticale mortellagen slechts een verwaarloosbaar verschil te maken. Aangezien dit, net zoals in de bestaande toestand is besproken, niet volledig correct is door de verwaarlozing van de interfaceweerstand in voorgaande simulaties, wordt bij de nieuwe toestand opnieuw een test gedaan. Hierbij wordt de interface weerstand geëvalueerd op de constructie volsteens metselwerk, scenario ZC, RF0.7, waarbij opnieuw gebruik wordt gemaakt van de waarden uit §3.3.2 Aannames, met een IR = 2.5e<sup>10</sup>m/s.

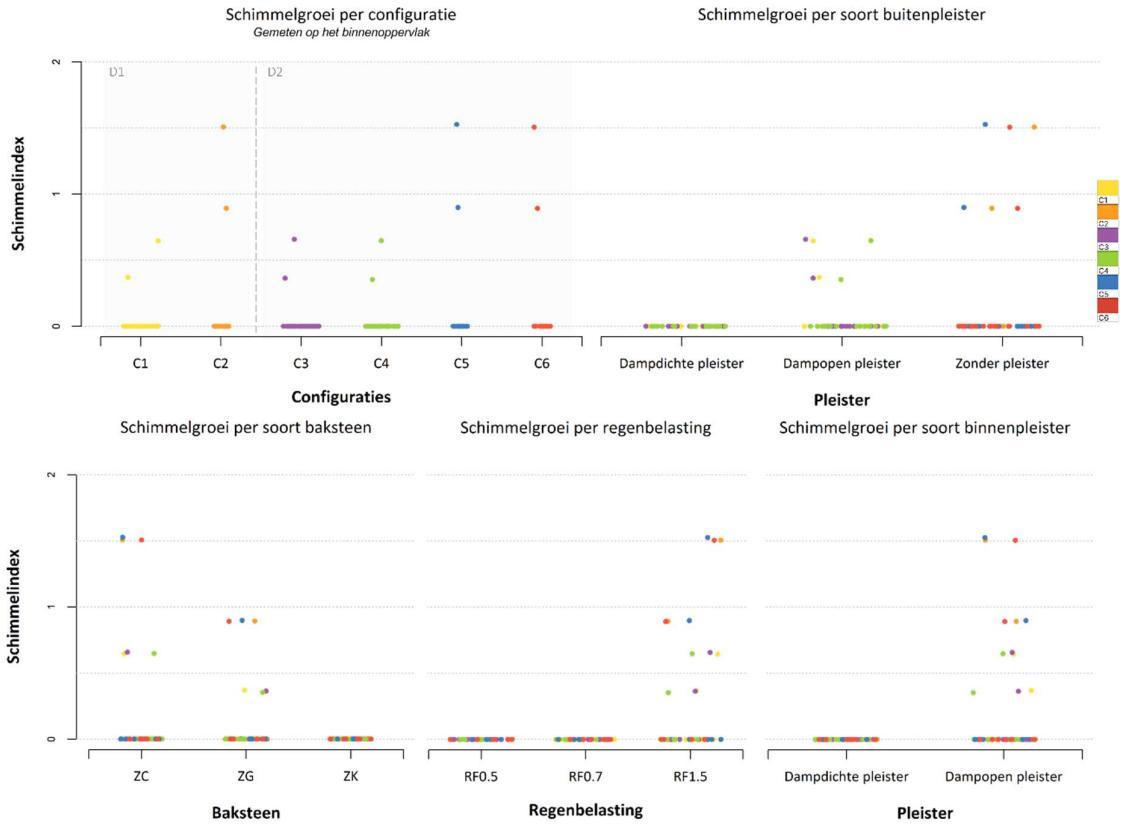
Figuur 42: Resultaten schimmelgroei bestaande toestand, Paardenmarkt, Stap 1

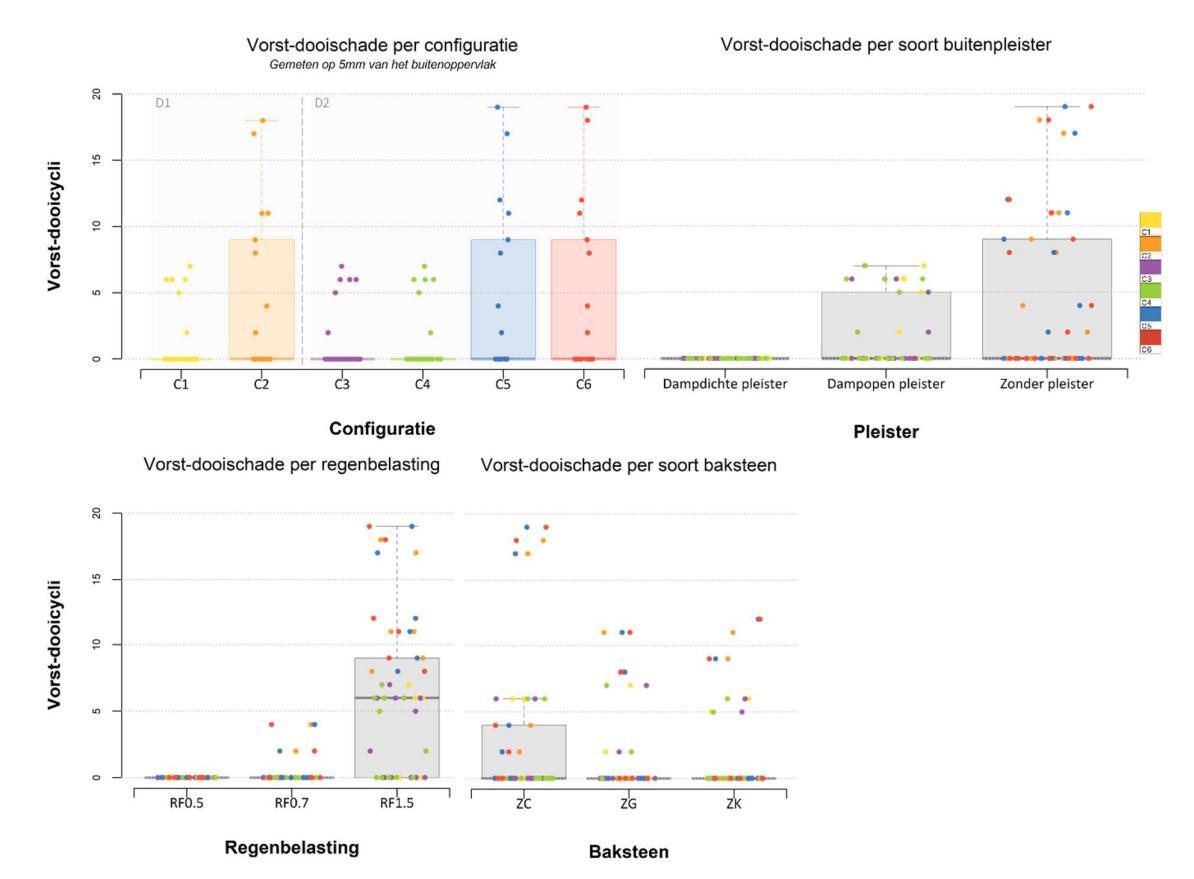
Figuur 50: Resultaten vorstdooi-schade nieuwe toestand met binnenisolatie, Paardenmarkt, Stap 1

Als er wordt gekeken naar de invloed van de regenfactor valt het op dat voor vorst-dooischade en houtrot er enkel kans op schade zal optreden bij een regenfactor van 1.5. Hier heeft de regenfactor een grote impact in tegenstelling tot bij het risico op schimmelgroei, gemeten tussen de lijmmortel en de multipor, waarbij de waarden slechts lichtjes toenemen met stijgende regenbelasting. Dit is logisch omdat de schimmelgroei sterk afhankelijk is van het binnenklimaat en inwendige condensatie op de lijmmortel, terwijl de vorst-dooischade en het risico op houtrot sterk afhankelijk zijn van het buitenklimaat, de vochtopslag, en dus de regenbelasting. Er is nooit risico op schimmelgroei bij het meetpunt na de isolatie, waardoor dit meetpunt niet wordt afgebeeld in de onderstaande resultaten.

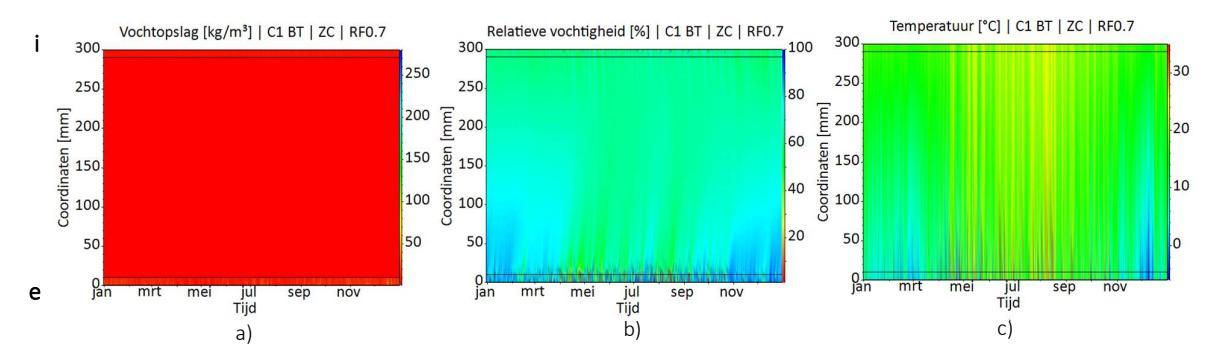
Figuur 58: Bestaande toestand: a) Vochtopslag, b) Relatieve vochtigheid, c) Temperatuur (ZC, RF0.7, PExtD, PIntO)

Op de bestaande toestand vochtopslag- en relatieve vochtigheidfieldplot, Figuur 58a en 58b, is te zien dat er zeer weinig capillair- en damptransport door de beschermende pleister infiltreert in de constructie. Als er dan toch vocht door de buitenpleister dringt kan dit heel makkelijk worden gedroogd langs beide kanten van het metselwerk. In de zomerperiode is duidelijk te zien dat de baksteen bijna volledig kan uitdrogen.

In onderstaande Figuur 58 en 59, wordt de bestaande toestand vergeleken met de nieuwe toestand via drie fieldplots: vochtopslag, relatieve vochtigheid en temperatuur. Voor deze vergelijking wordt het scenario met baksteen ZC, een regenbelasting van 0.7, een dampopen, hoger absorberende binnenpleister en een dampdichte en lager absorberende buitenpleister. Deze combinatie van parameters schetst de werkelijkheid van de Paardenmarkt.

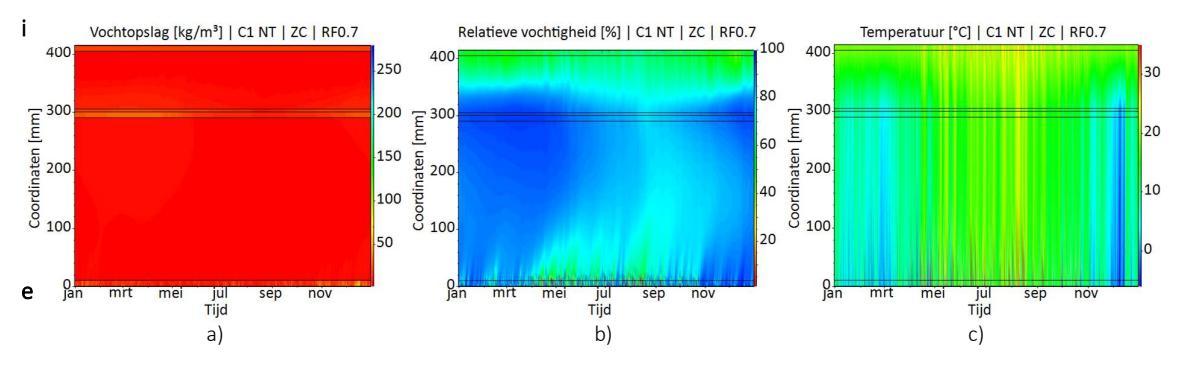
Figuur 59: Nieuwe toestand: a) Vochtopslag, b) Relatieve vochtigheid, c) Temperatuur (ZC, RF1.5, PExtD, PIntO)

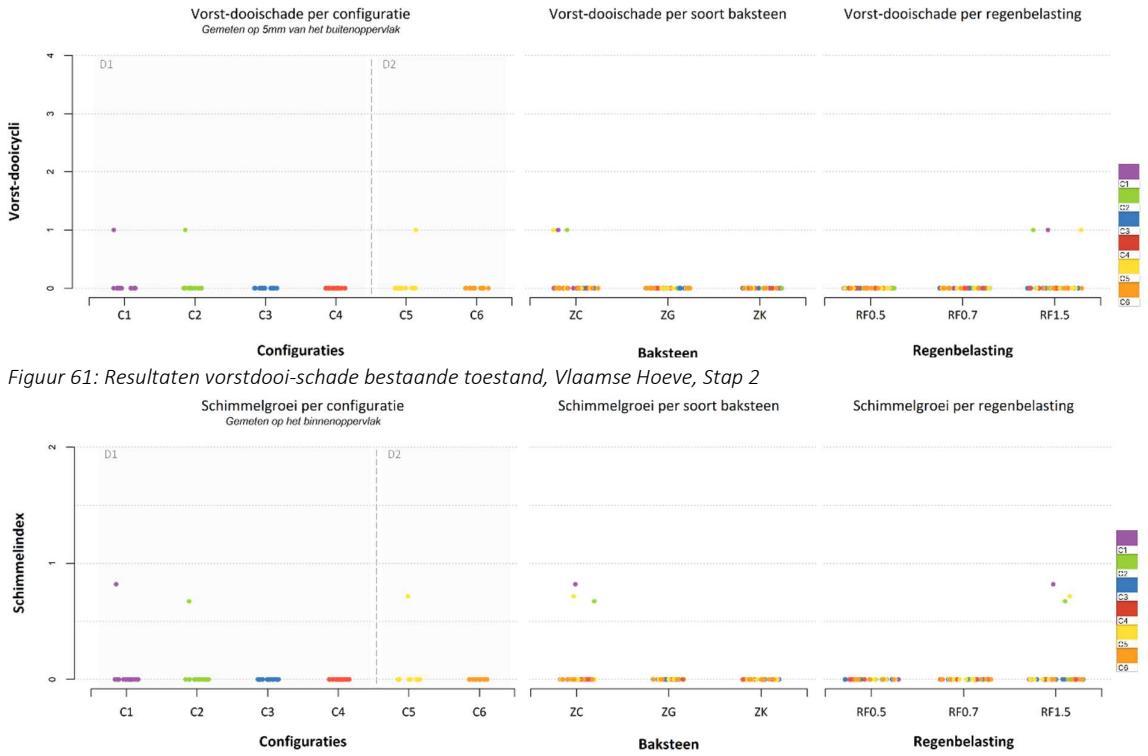
Figuur 62: Resultaten schimmelgroei bestaande toestand, Vlaamse Hoeve, Stap 2

Algemeen lijkt het risico op schade binnenin een constructie, bij de meer gedetailleerde configuratie C5, precies tussen de meest kritische configuratie C1 en minst kritische configuratie C2 te liggen. Dit verschil wordt verder onderzocht in §5.2.1 Bestaande toestand, deel kalkmortel.

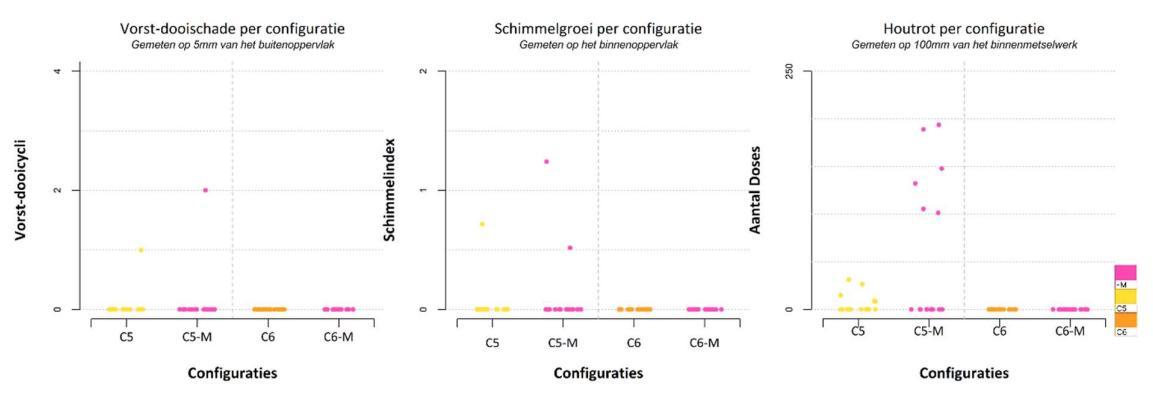
Figuur 65: Vergelijking resultaten vorst-dooischade, schimmelgroei en houtrot gemeten in de baksteen versus in de kalkmortel

Figuur 65 geeft de resultaten weer van het risico op schade dat wordt gemeten in de baksteenlaag, zoals hierboven zijn besproken, naast de resultaten die zijn gemeten in de kalkmortellaag. Algemeen valt het op dat de resultaten gemeten in de kalkmortellaag een hoger risico hebben op schade dan de resultaten gemeten in de baksteen. Dit kan verklaard worden doordat de kalkmortel met zijn hoge absorptiecoëfficiënt, al het water zal verzamelen en het vocht gaat verdelen over het metselwerk, zoals besproken in §2.1.3 Relevante parameters. Aangezien de mortelvoegen als aders van het metselwerk de baksteen zullen bevochtigen, zullen zij het meeste vocht opslaan wat zal leiden tot meer risico op schade waar de kalkmortel zich bevindt.

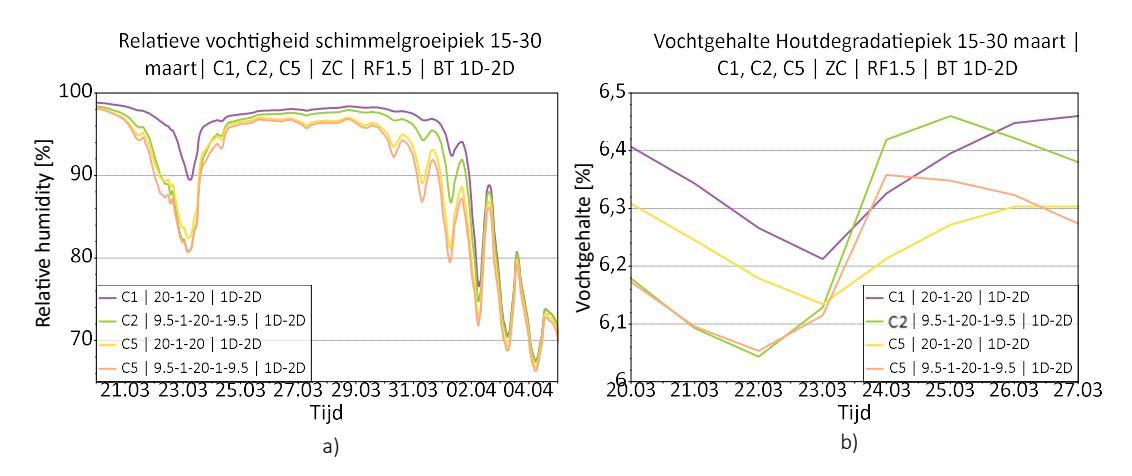
Figuur 69: Vergelijking configuraties deel 1 (C1) en deel 2 (C3 en C4), (ZC, RF1.5, PIntO) Bestaande toestand: a) relatieve vochtigheid binnenoppervlak, b) Vochtgehalte 100mm van het binnenmetselwerk

Zoals eerder aangehaald zijn er in de resultaten meer verschillen te zien onderling tussen de configuraties, dan bij de 1D-simulaties. In Figuur 69 wordt het risico op schimmelgroei en het risico op houtrot vergeleken voor de drie configuraties met volsteens metselwerk, waarbij bij C5, de meest gedetailleerde configuratie, de meetpunten in beide metselwerkopbouwen worden weergegeven om een juiste vergelijking te kunnen maken. Ook hier wordt opnieuw gekozen voor het scenario baksteen ZC, een regenbelasting van 1.5, en een dampopen binnenpleister. De kleuren van de grafiek blijven steeds gelijk met de configuraties (C1, C2 en C5) van de eerder besproken resultaatgrafieken.

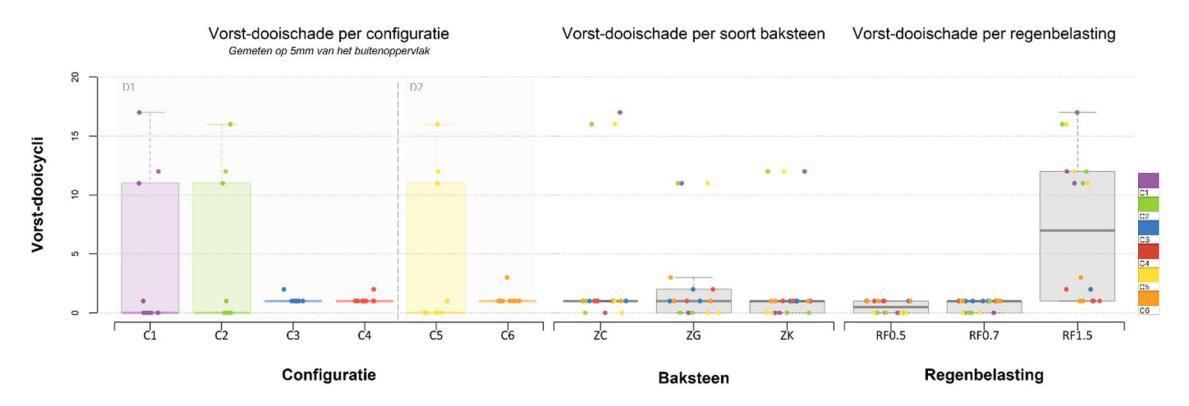
Figuur 73: Resultaten vorst-dooischade nieuwe toestand met binnenisolatie, Vlaamse Hoeve, Stap 2

Net zoals bij de bestaande toestand kan bij de nieuwe toestand worden waargenomen dat het risico op schade binnenin een constructie, bij de meer gedetailleerde configuraties (C5 en C6), precies tussen de meest kritische configuratie C1 en minst kritische configuratie C2 liggen. Dit verschil is goed te zien op Figuur 76, risico op houtrot, waarbij de gele stip precies tussen de paarse en groene stip ligt bij grafiek "configuraties".

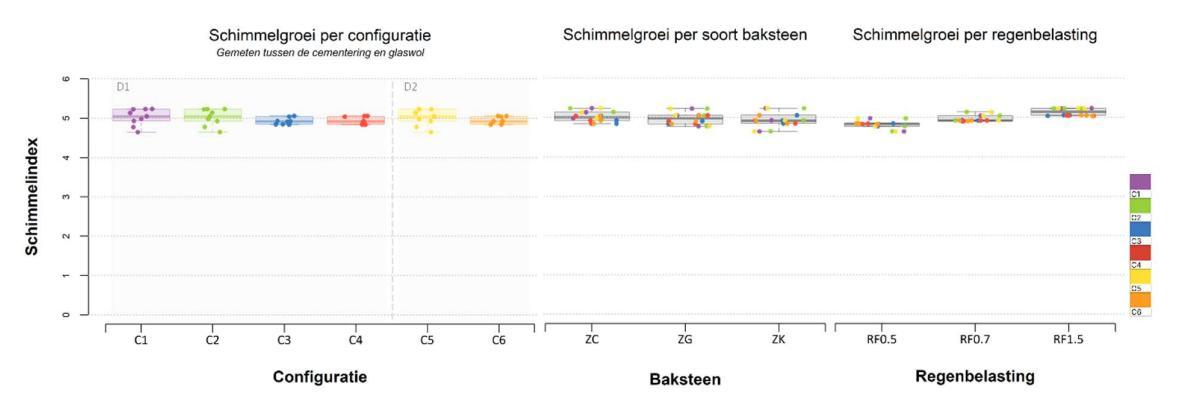
Figuur 74: Resultaten schimmelgroei nieuwe toestand met binnenisolatie, Vlaamse Hoeve, Stap 2

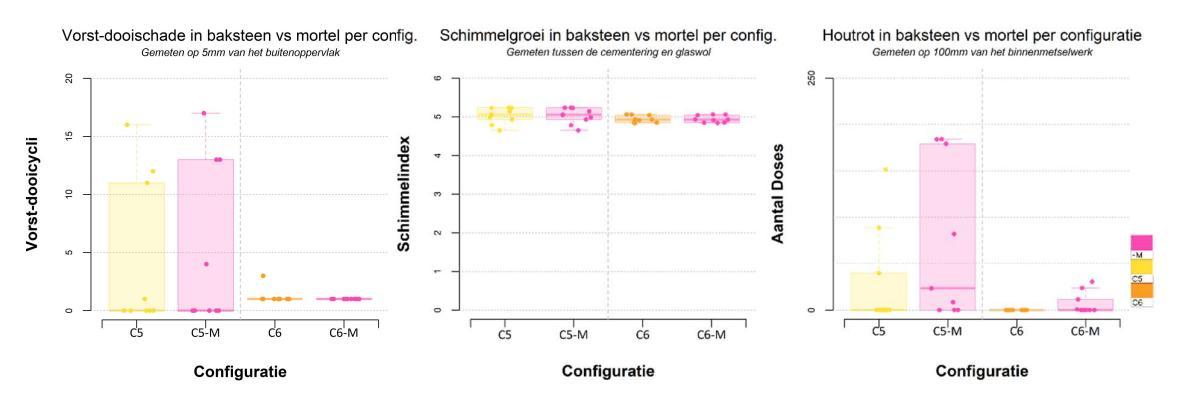
Figuur 78: Vergelijking resultaten vorst-dooischade, schimmelgroei en houtrot gemeten in de baksteen versus in de kalkmortel

Figuur 78 geeft, zoals in de bestaande toestand, de resultaten gemeten in de baksteenlaag, naast de resultaten gemeten in de kalkmortellaag. Vooral bij het risico op houtrot, valt het op dat de resultaten gemeten in de kalkmortel, hogere risico's op schade opleveren dan die in de baksteen. Opnieuw komt dit doordat de vochtopslag in de kalkmortel hoger ligt dan in de baksteen. Bij de schimmelgroei lijkt dit verschil te zijn verdwenen. Dit kan komen doordat de schimmelgroei na de plaatsing van binnenisolatie meer afhankelijk wordt van de relatieve vochtigheid van het binnenklimaat, waardoor het buitenklimaat en de buffering hiervan doorheen het metselwerk, op de schimmelgroei een beperktere invloed krijgt ten opzichte van de bestaande toestand.

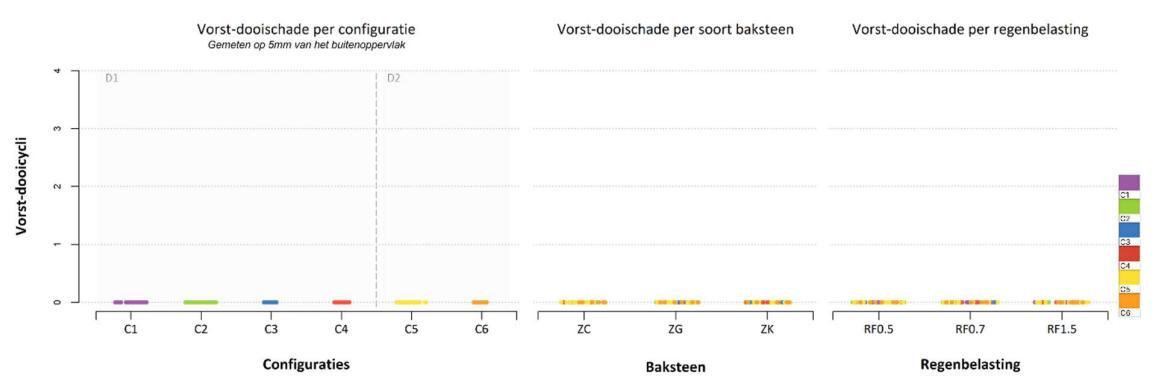
Figuur 92: Resultaten vorst-dooischade bestaande toestand, Paardenmarkt, Stap 2

Algemeen lijkt het risico op schade bij de meer gedetailleerde configuraties, C5 en C6 opnieuw gedaald ten opzichte van hun voorgangerconfiguraties, C1-C2 en C3-C4. Het valt ook weer op dat er een verschil zit tussen de configuraties onderling, C1-C2-C5 en C3-C4-C6, net zoals bij de Vlaamse Hoeve.

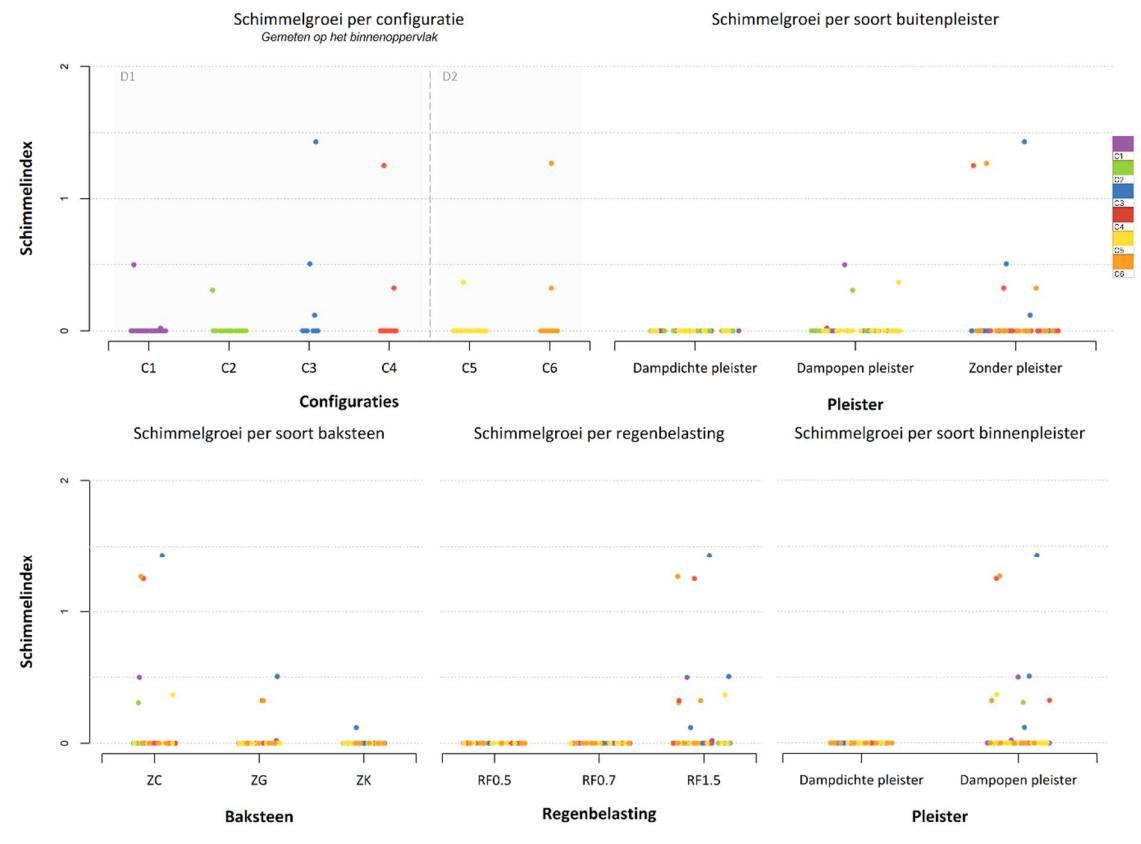
Figuur 93: Resultaten schimmelgroei bestaande toestand, Paardenmarkt, Stap 2

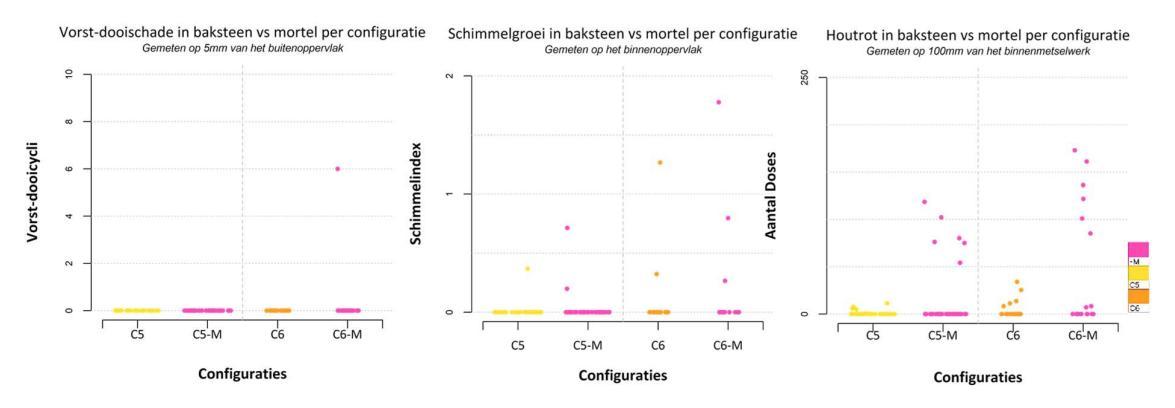
Figuur 96: Vergelijking resultaten vorst-dooischade, schimmelgroei en houtrot gemeten in de baksteen versus in de kalkmortel

Figuur 96 geeft, zoals bij de Vlaamse Hoeve, de resultaten gemeten in de baksteenlaag, naast de resultaten gemeten in de kalkmortellaag. Algemeen valt het weer op dat de resultaten gemeten in de kalkmortellaag een hoger risico hebben op schade dan de resultaten gemeten in de baksteen.

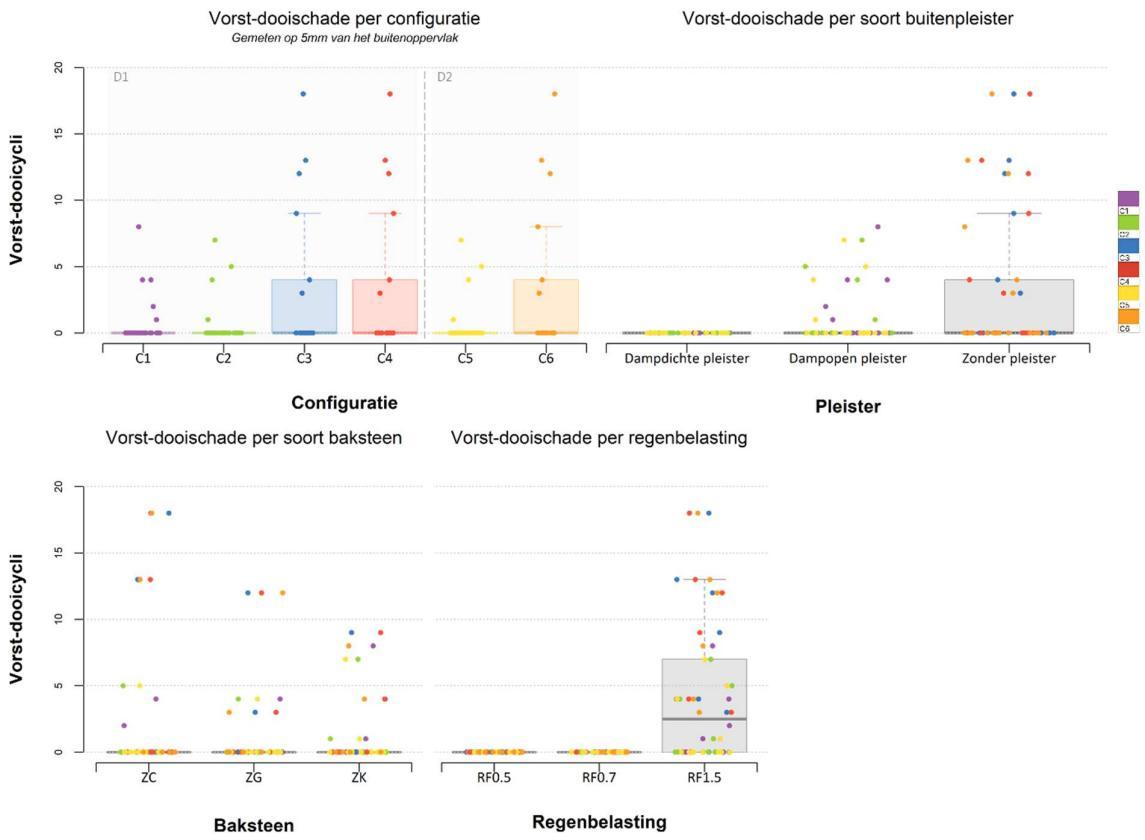
Figuur 100: Resultaten vorst-dooischade nieuwe toestand met binnenisolatie, Paardenmarkt, Stap 2

Algemeen lijkt het risico op houtrot en vorst-dooischade bij de meer gedetailleerde configuraties, C5 en C6 opnieuw tussen de waarden van hun voorgangerconfiguraties, C1-C2 en C3-C4, te liggen. Opnieuw geven C1 en C3, waarbij de mortelvoeg het dichtste bij het buitenoppervlak zit, de meest kritische resultaten. Het verschil in schimmelgroei lijkt eerder verwaarloosbaar klein te zijn.

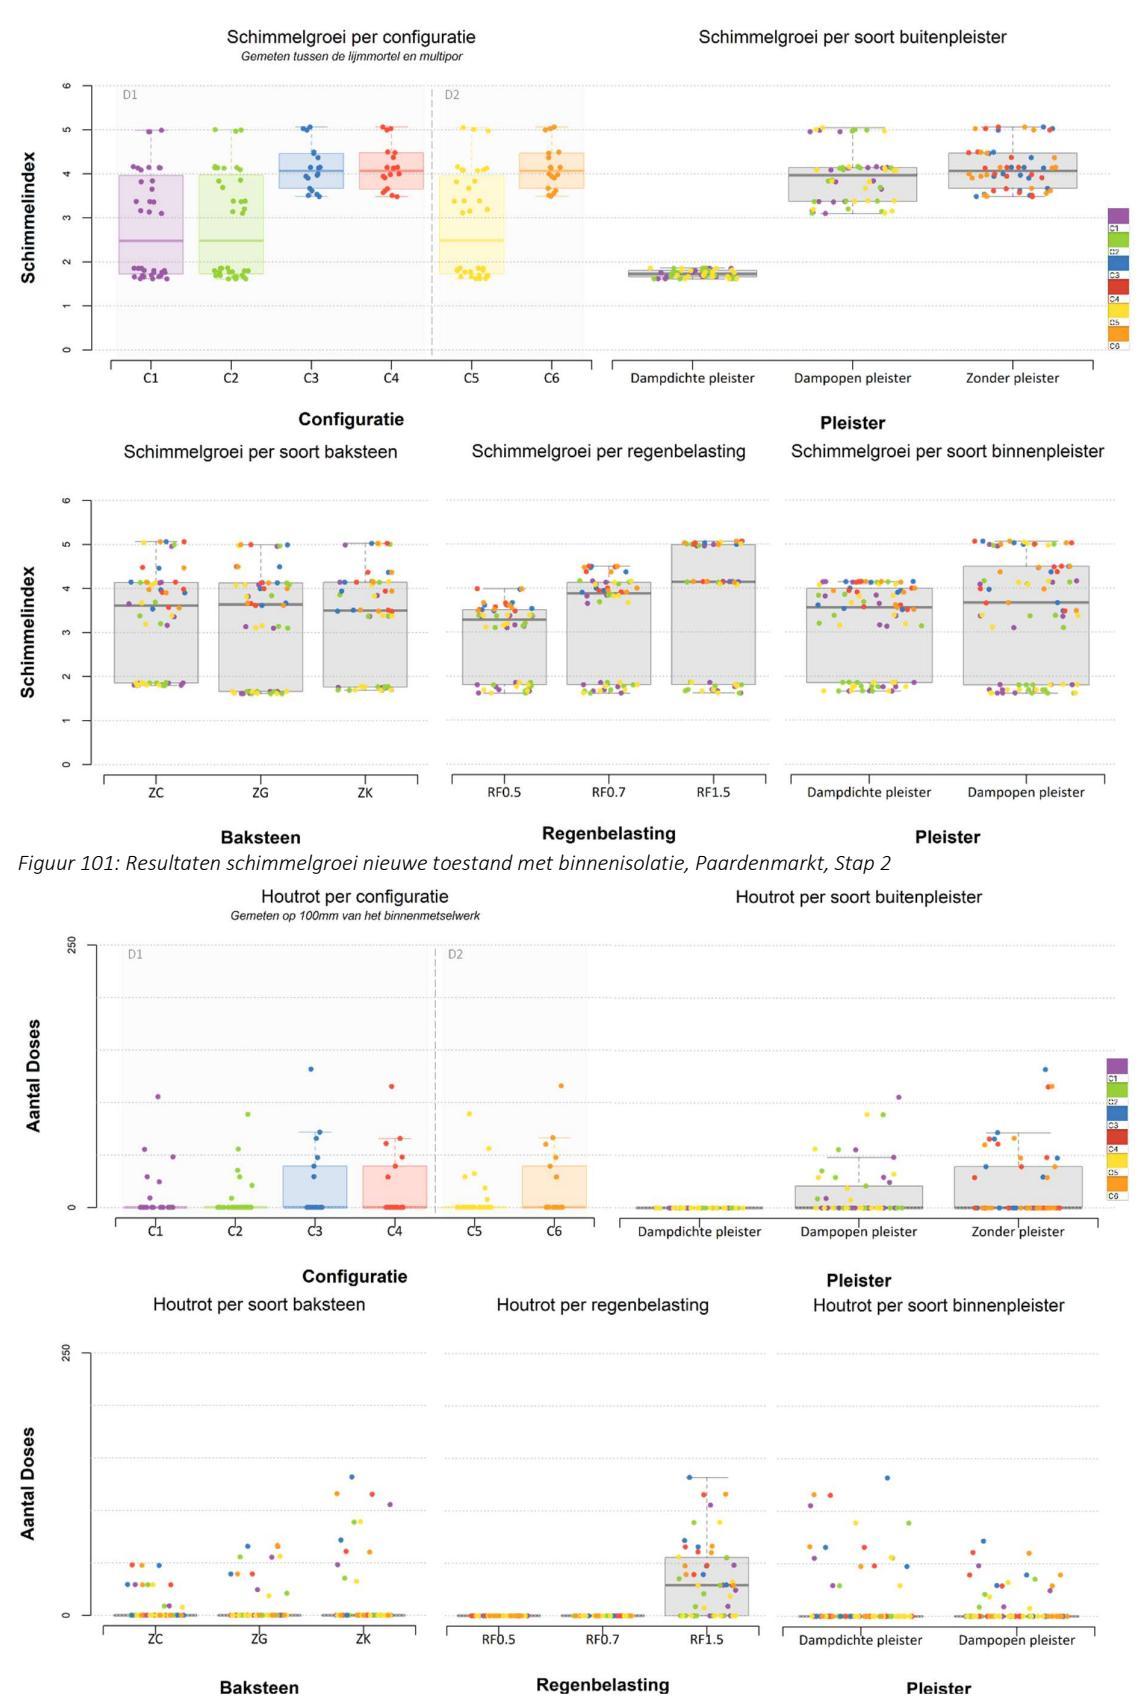
Figuur 102: Resultaten houtrot volgens het aantal dosissen, nieuwe toestand met binnenisolatie, Paardenmarkt, Stap 2

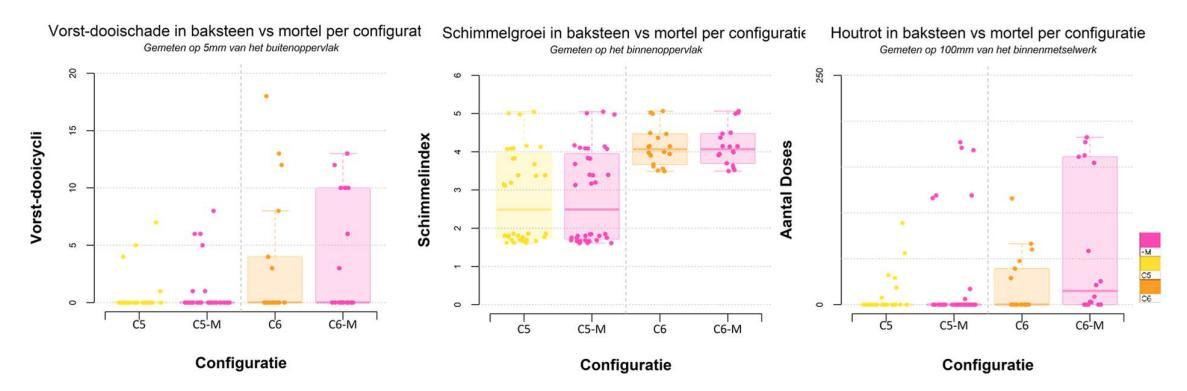
Figuur 104: Vergelijking resultaten vorst-dooischade, schimmelgroei en houtrot gemeten in de baksteen versus in de kalkmortel

Figuur 104 geeft, zoals bij de bestaande toestand, de resultaten gemeten in de baksteenlaag, naast de resultaten gemeten in de kalkmortellaag. Algemeen valt het weer op dat het risico op vorst-dooischade en houtrot, gemeten in de kalkmortellaag, een hoger risico hebben op schade dan de resultaten gemeten in de baksteen. Het risico op schimmel blijft, net zoals de nieuwe toestand van de Vlaamse Hoeve, volledig gelijk.

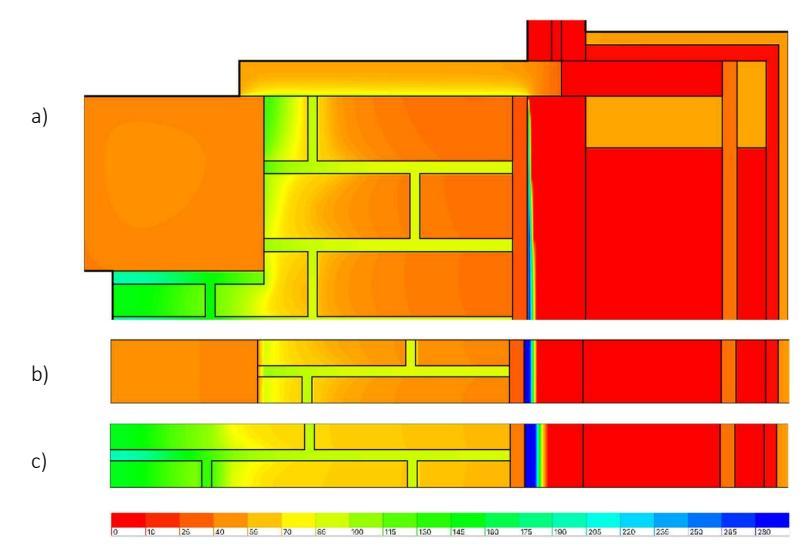
Moisture content [kg/m<sup>3</sup>] | ZG | RF0.7 | 15-03

Figuur 117a geeft de fieldplot van de moisture content van de raamaansluiting proportioneel weer. Net zoals in de vorige stappen is er een accumulatie van capillair vocht te zien na de cementering, hoewel deze kleiner is dan de twee eerder geëvalueerde constructies uit de overgang van 1D-2D, zie figuur 117b, volsteens metselwerk met blauwe hardsteen en 117C, volsteens metselwerk.

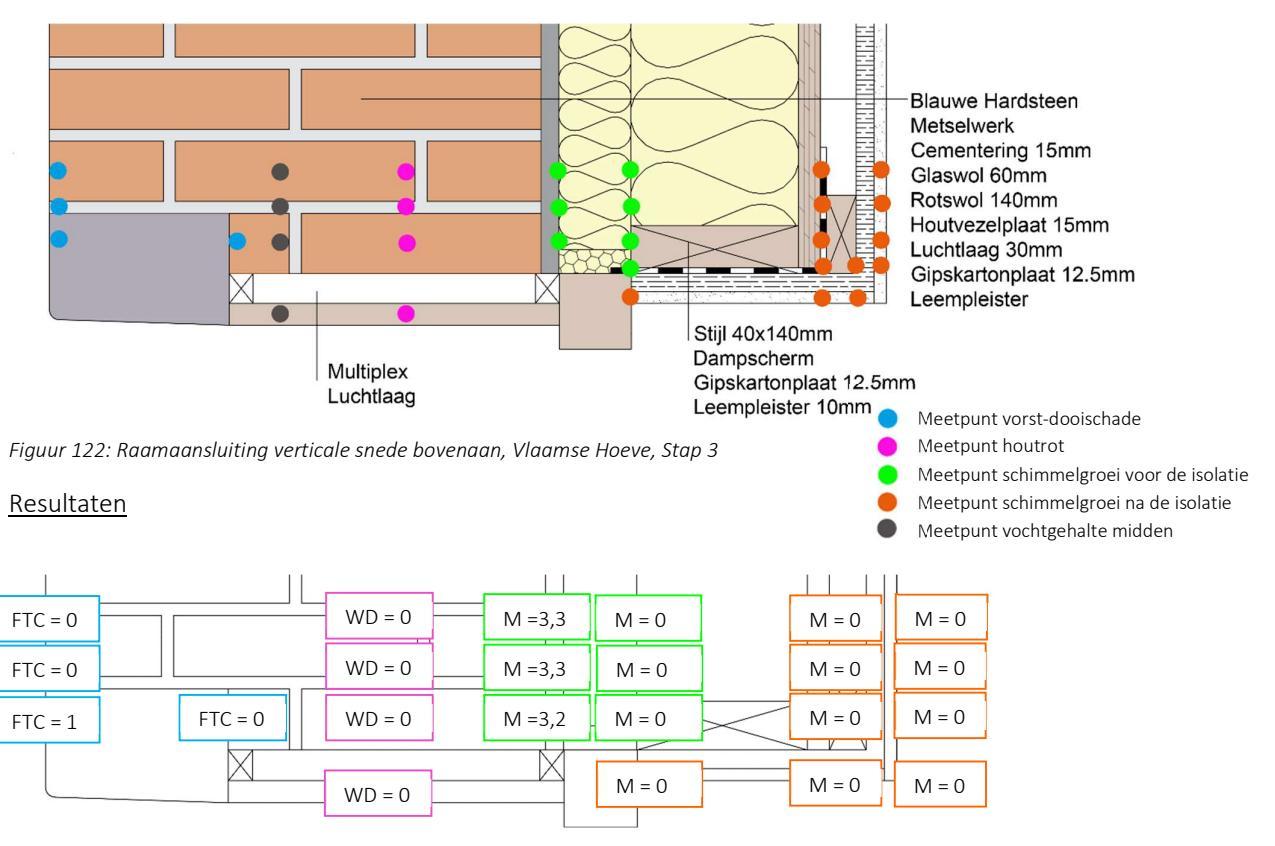
Figuur 123: Raamaansluiting verticale snede bovenaan, Vlaamse Hoeve, Stap 3

Bovenstaande resultaten in Figuur 123 geven de schadefenomenen in de raamaansluiting weer bij een regenbelasting van 0. 7 en baksteen ZG. Wat opvalt is dat opnieuw de schade toeneemt naarmate er verder wordt gemeten van de raamaansluiting. Wanneer deze resultaten worden vergeleken met hetzelfde scenario uit stap 2: 1D-2D, §5.2.2 Nieuwe Toestand (zie Figuur 116), is te zien dat er sterke daling is van de schadefenomenen.

Het raamaansluitingsdetail bovenaan is stap voor stap opgebouwd in Delphin 6.1. Hierbij is een iets abstractere versie gegenereerd van Figuur 122, waarbij de schuine delen opnieuw horizontaal zijn geplaatst met verticale regenbelasting.

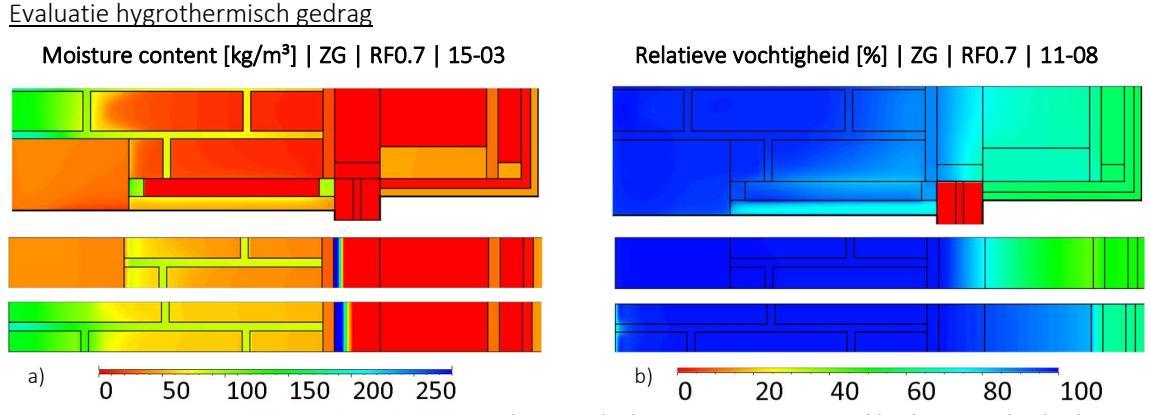
Figuur 124: Raamaansluiting verticale snede bovenaan (ZG, RF0.7): a) Moisture content 15-03, b) Relatieve vochtigheid, 11-08

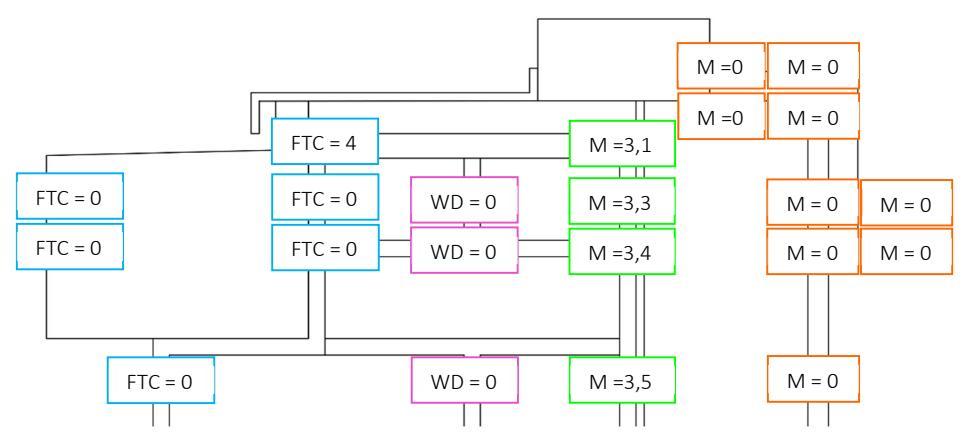
Figuur 127: Raamaansluiting verticale snede onderaan, Paardenmarkt, Stap 3

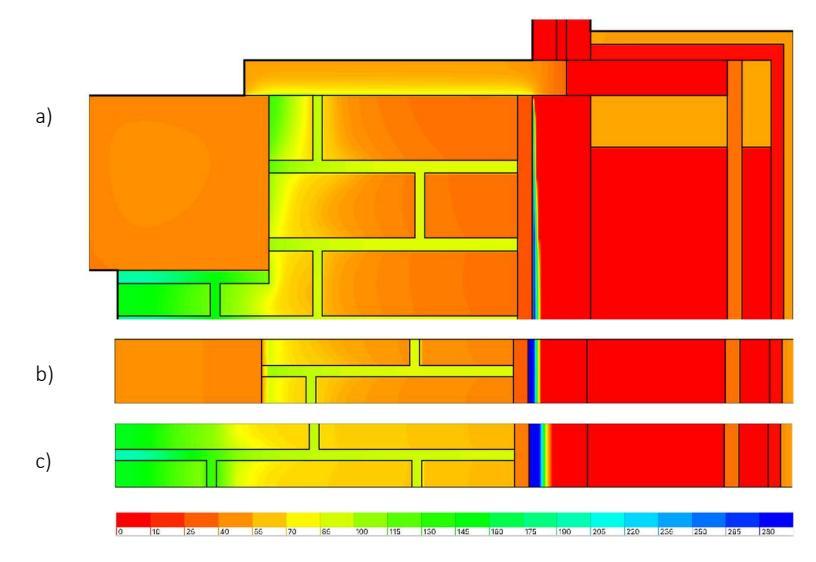
Relatieve vochtigheid fieldplot (ZG, RF0.7, 11-08): a) Stap 3, Raamaansluiting verticale snede onderaan, b) Stap 2, constructie blauwe hardsteen en volsteens metselwerk, c) Stap 2, constructie volsteens metselwerk

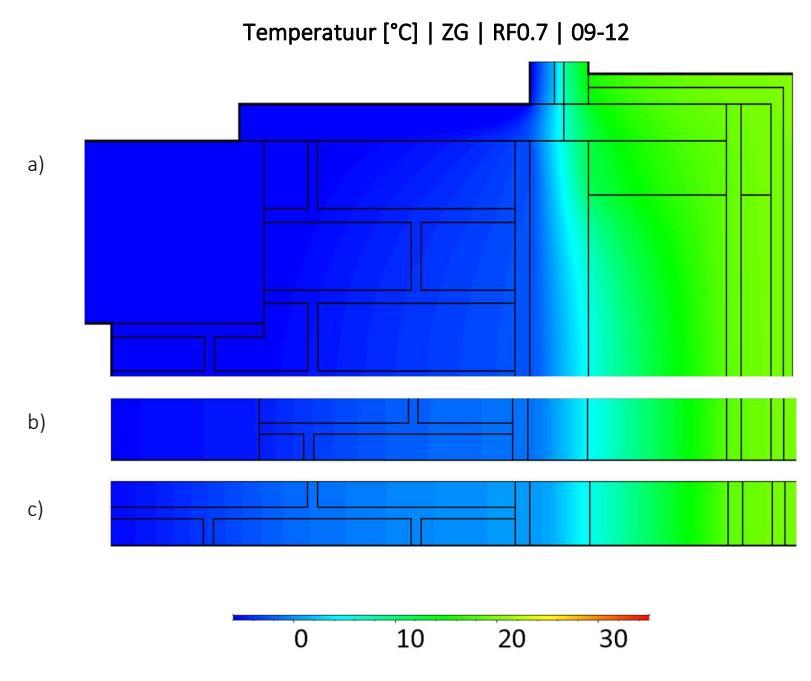
Temperatuur fieldplot (ZG, RF0.7, 09-12): a) Stap 3, Raamaansluiting verticale snede onderaan, b) Stap 2, constructie blauwe hardsteen en volsteens metselwerk, c) Stap 2, constructie volsteens metselwerk

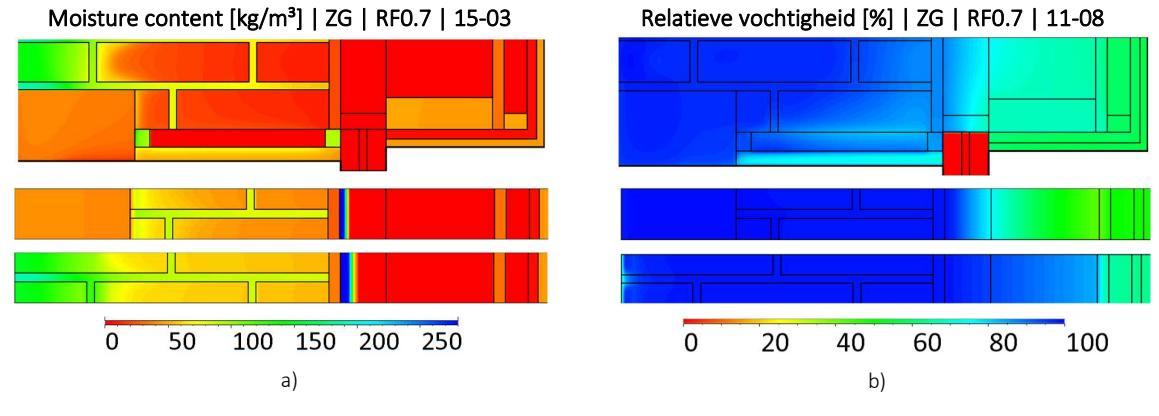
Raamaansluiting verticale snede bovenaan (ZG, RF0.7): a) Moisture content 15-03, b) Relatieve vochtigheid, 11-08

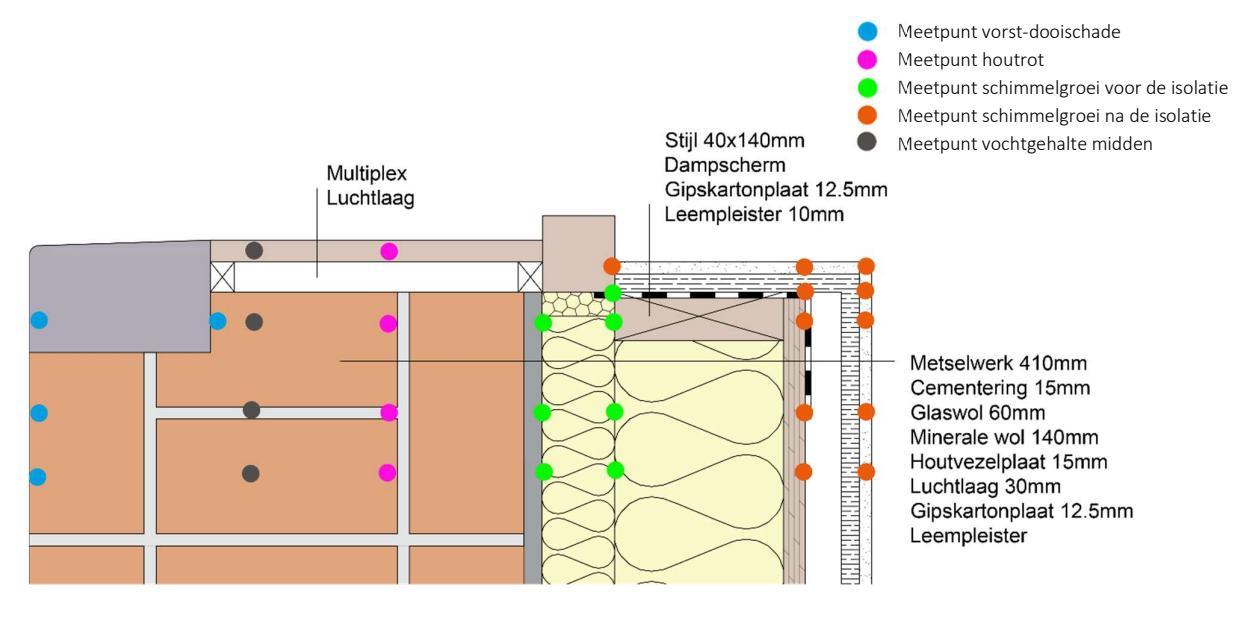
Raamaansluiting horizontale snede, Vlaamse Hoeve, Stap 3

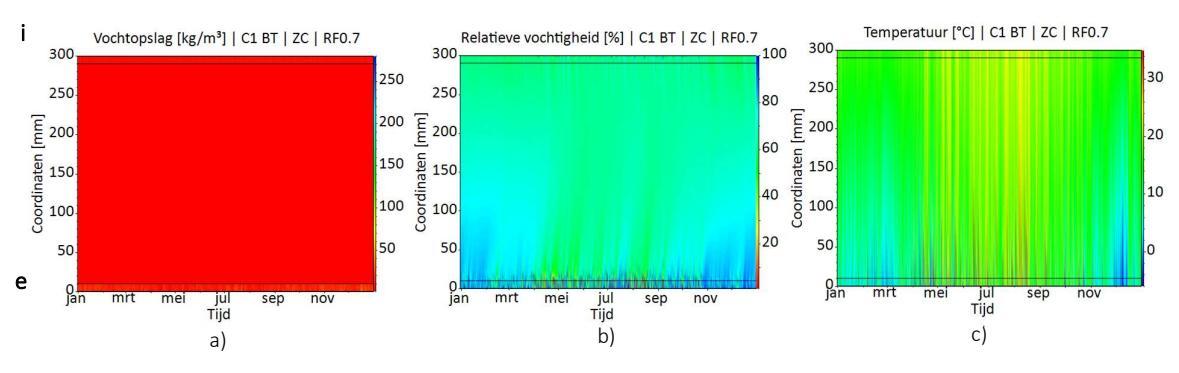
Bestaande toestand: a) Vochtopslag, b) Relatieve vochtigheid, c) Temperatuur (ZC, RF0.7, PExtD, PIntO)

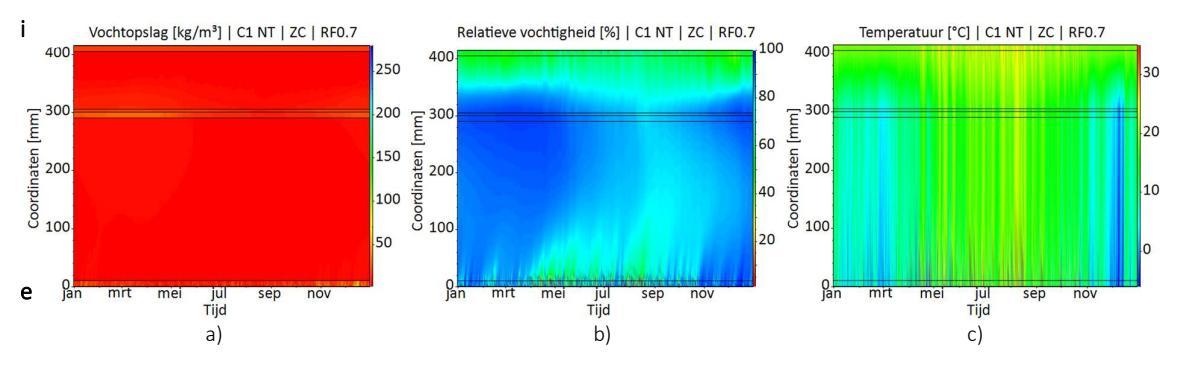
Nieuwe toestand: a) Vochtopslag, b) Relatieve vochtigheid, c) Temperatuur (ZC, RF1.5, PExtD, PIntO)

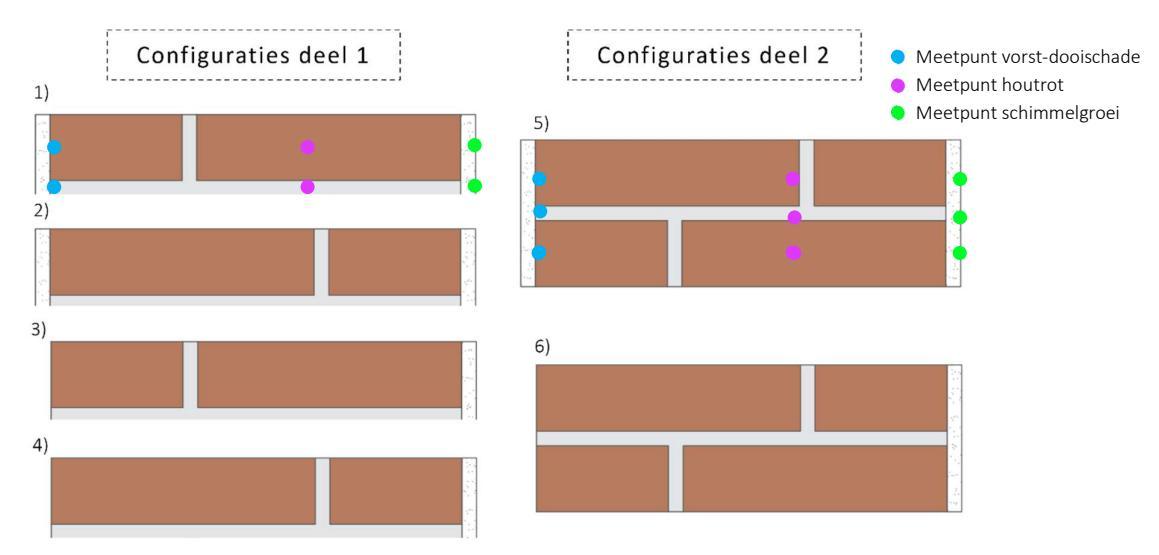
Configuraties bestaande toestand, Paardenmarkt Stap 2
