# Binnenisolatie aan raamaansluitingen: risico-analyse aan de hand van hygrothermische simulaties

Masterproef ingediend tot het behalen van de academische graad van Master of Science in de ingenieurswetenschappen: architectuur

Academiejaar 2022-2023

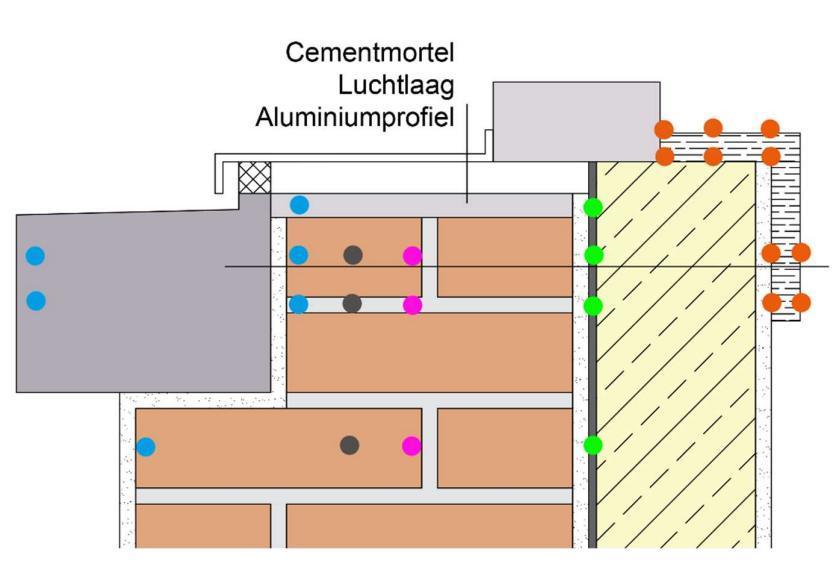
Blauwe hardsteen Buitenpleister 10mm Metselwerk 28mm Binnenpleister 10mm Lijmmortel 5mm Multipor 100mm Gipspleister 10mm Multiplex 15mm

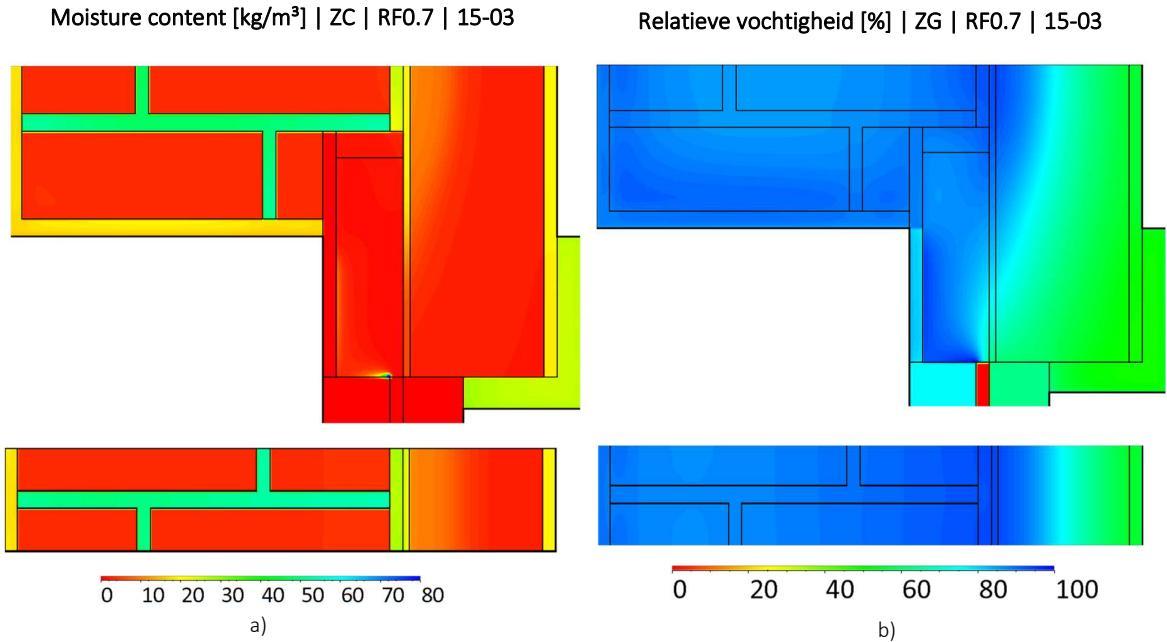
Raamaansluiting verticale snede bovenaan (ZC, RF0.7): a) Moisture content 15-03, b) Relatieve vochtigheid, 11-08
